Entretien d'un giratoire

23ème forum - 12 & 13 décembre 2019

Département du Pas-de-Calais

CAS DU GIRATOIRE N°7 DE LA RD 941

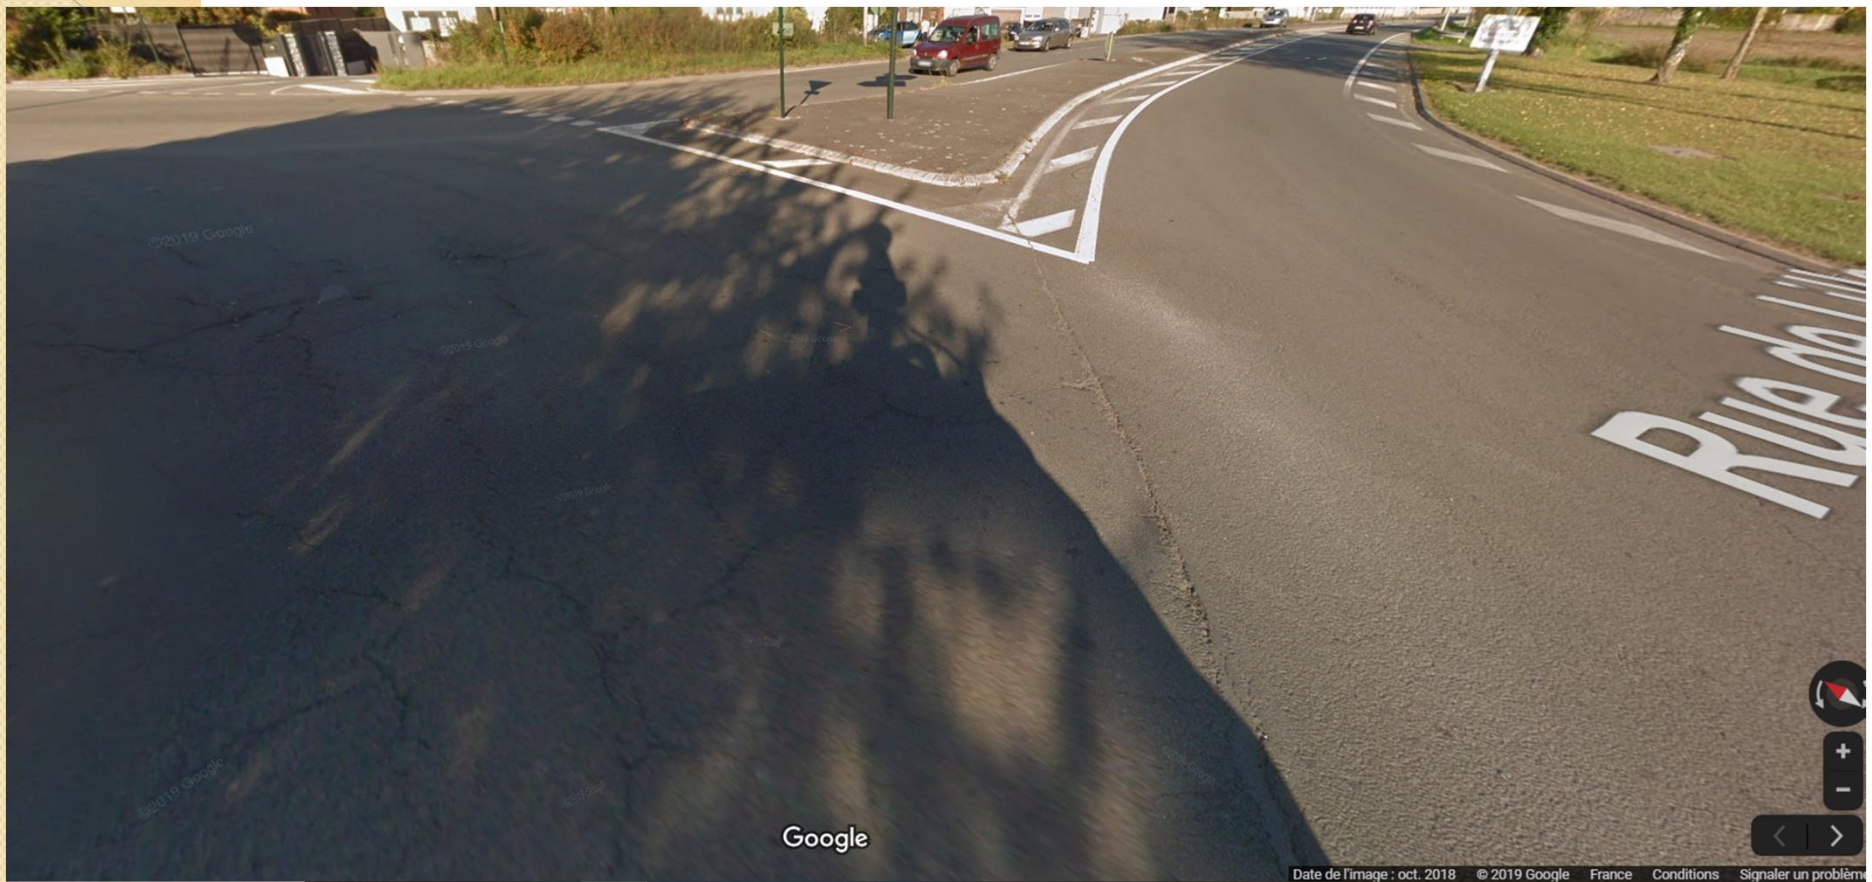
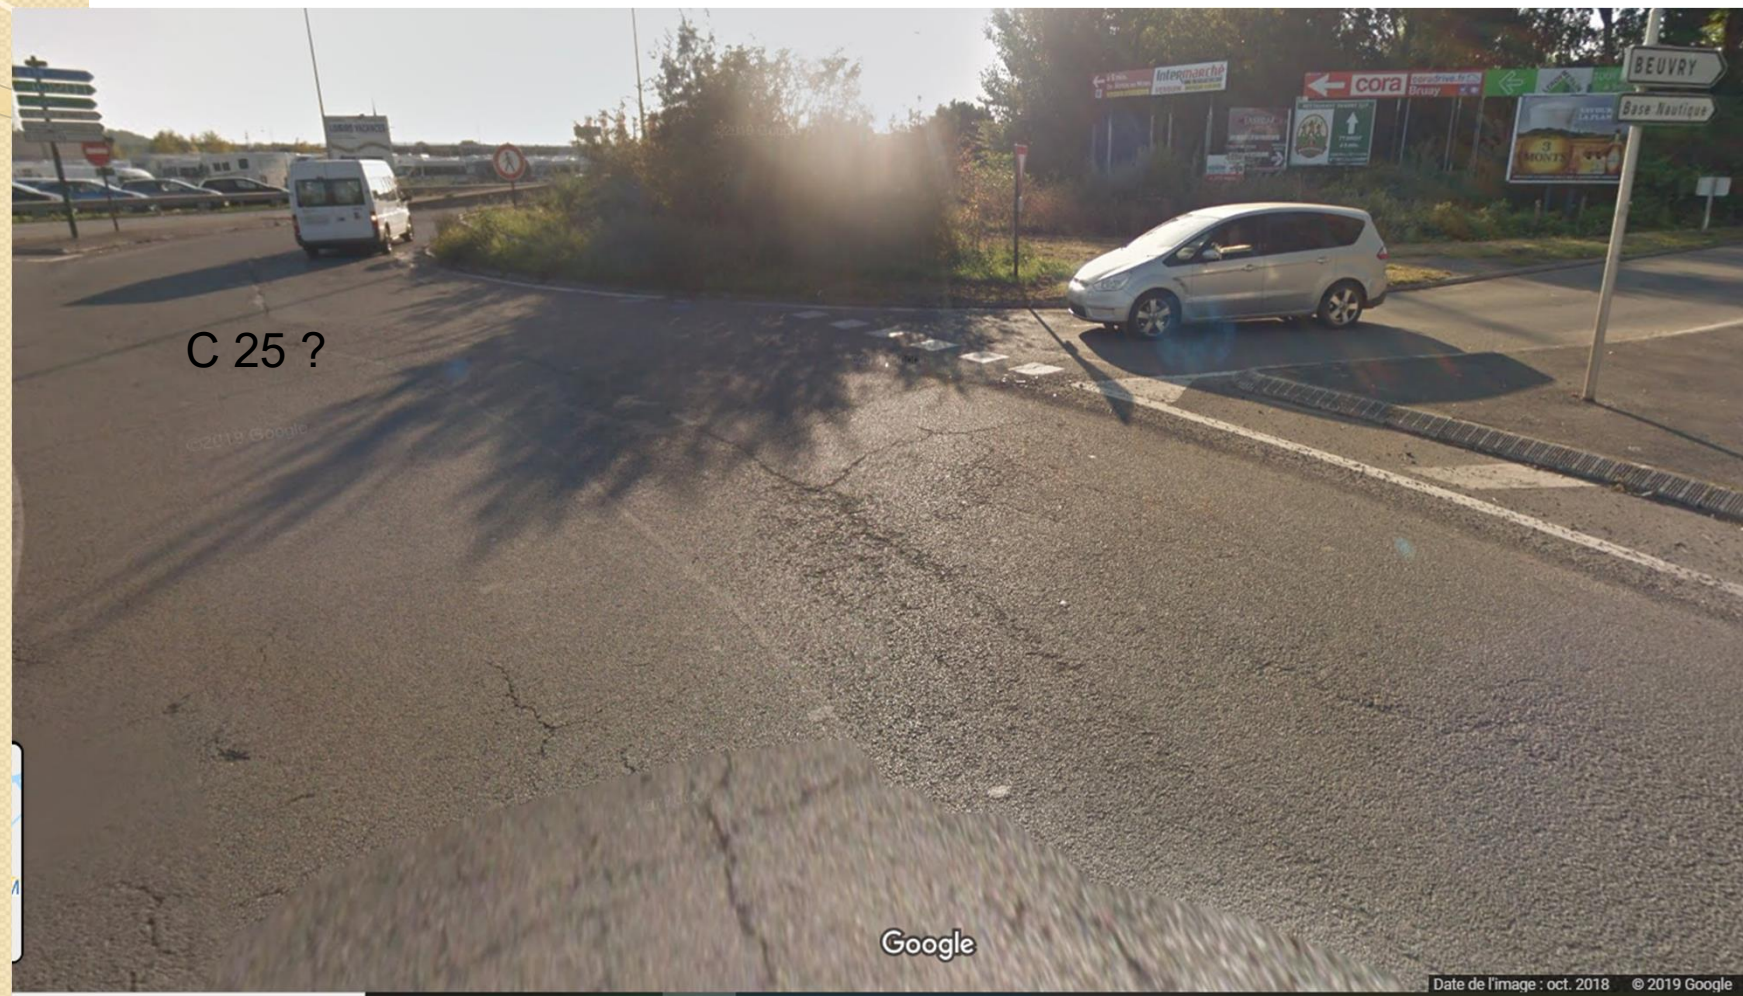
- Faiençage (30%)
- Fissuration importante
- Plusieurs réparations (GB+BB)
- Revêtement : BB de 2000

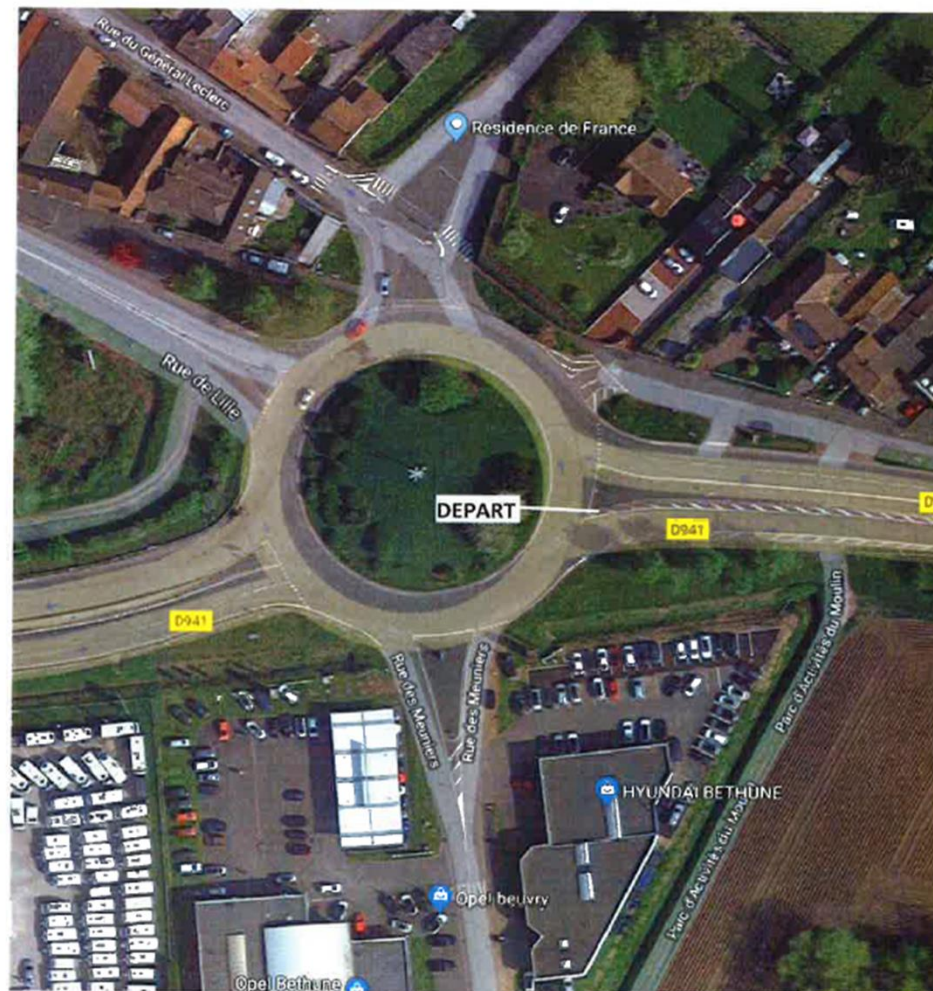
GIRATOIRE 7

- Réalisée en septembre 2019 par Ginger CEBTP
- Matériel utilisé : FWD
- Température extérieure 18°C
- Déflexion max : 31/100 en rive
- Déflexion caractéristique:
 - Anneau intérieur 23/100
 - Anneau extérieur 20/100

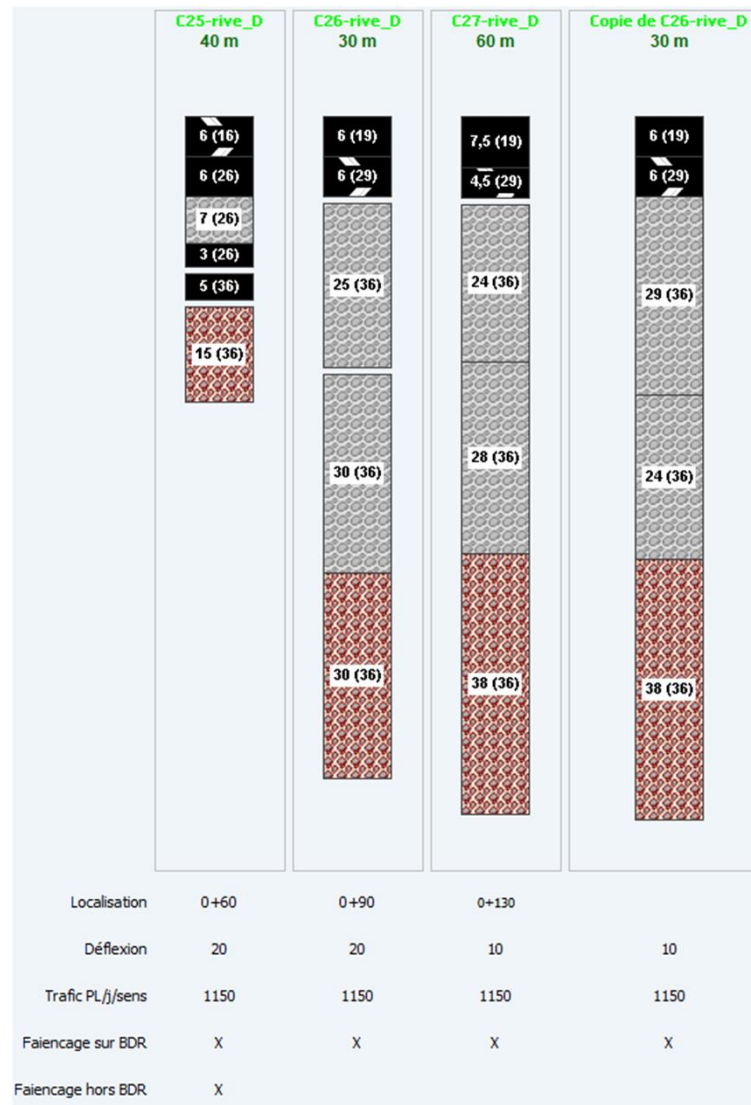
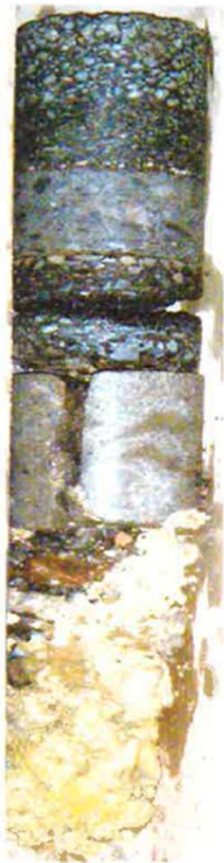
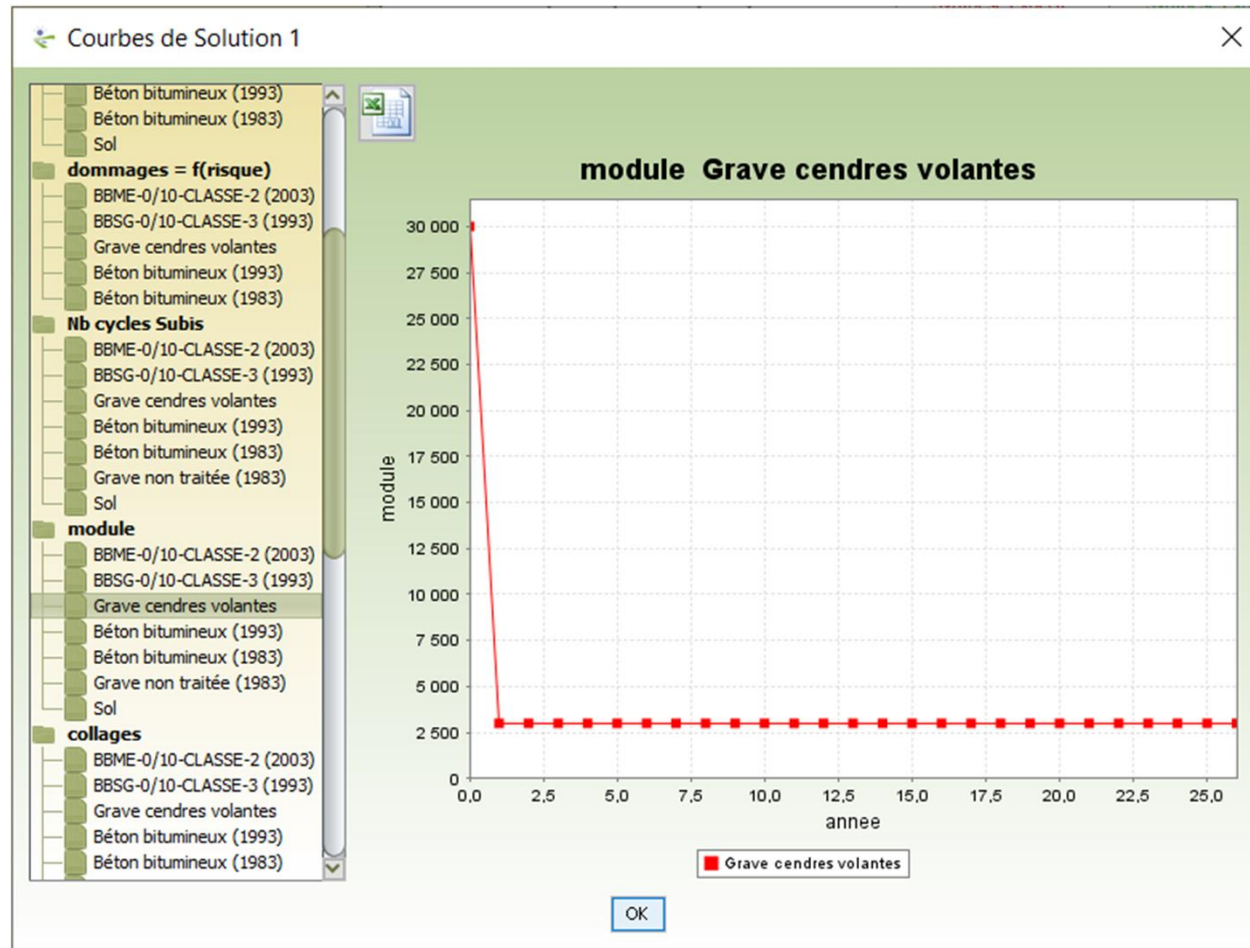
Examen de C 25

Fissuration **OUI**
Faiencage **OUI**
Nids de poules **OUI**
Affaissement **NON**
Ressuage **OUI**

Constitution des couches				
Nature	Granulat	Calibre	Epaisseur (cm)	Gr. traitée liée : oui, non partiellement
Béton Bitumineux	porphyre	0/10	7.0	collé à
Béton Bitumineux	calcaire	0/10	6.0	collé à
Grave traitée	calcaire	0/20	7.0	Liée, collé à
Béton Bitumineux	calcaire	0/10	3.0	non collé à
Béton Bitumineux	laitier	0/10	5.0	non collé à
Pavé routier			14.0	
Remblai	Sable de pose	0/6	5.0	
Sol support : Limon marron sableux
