ERASMUS

Evolution et entretien de structures bitumineuses neuves

Structure GNT / GB / BB

Structure

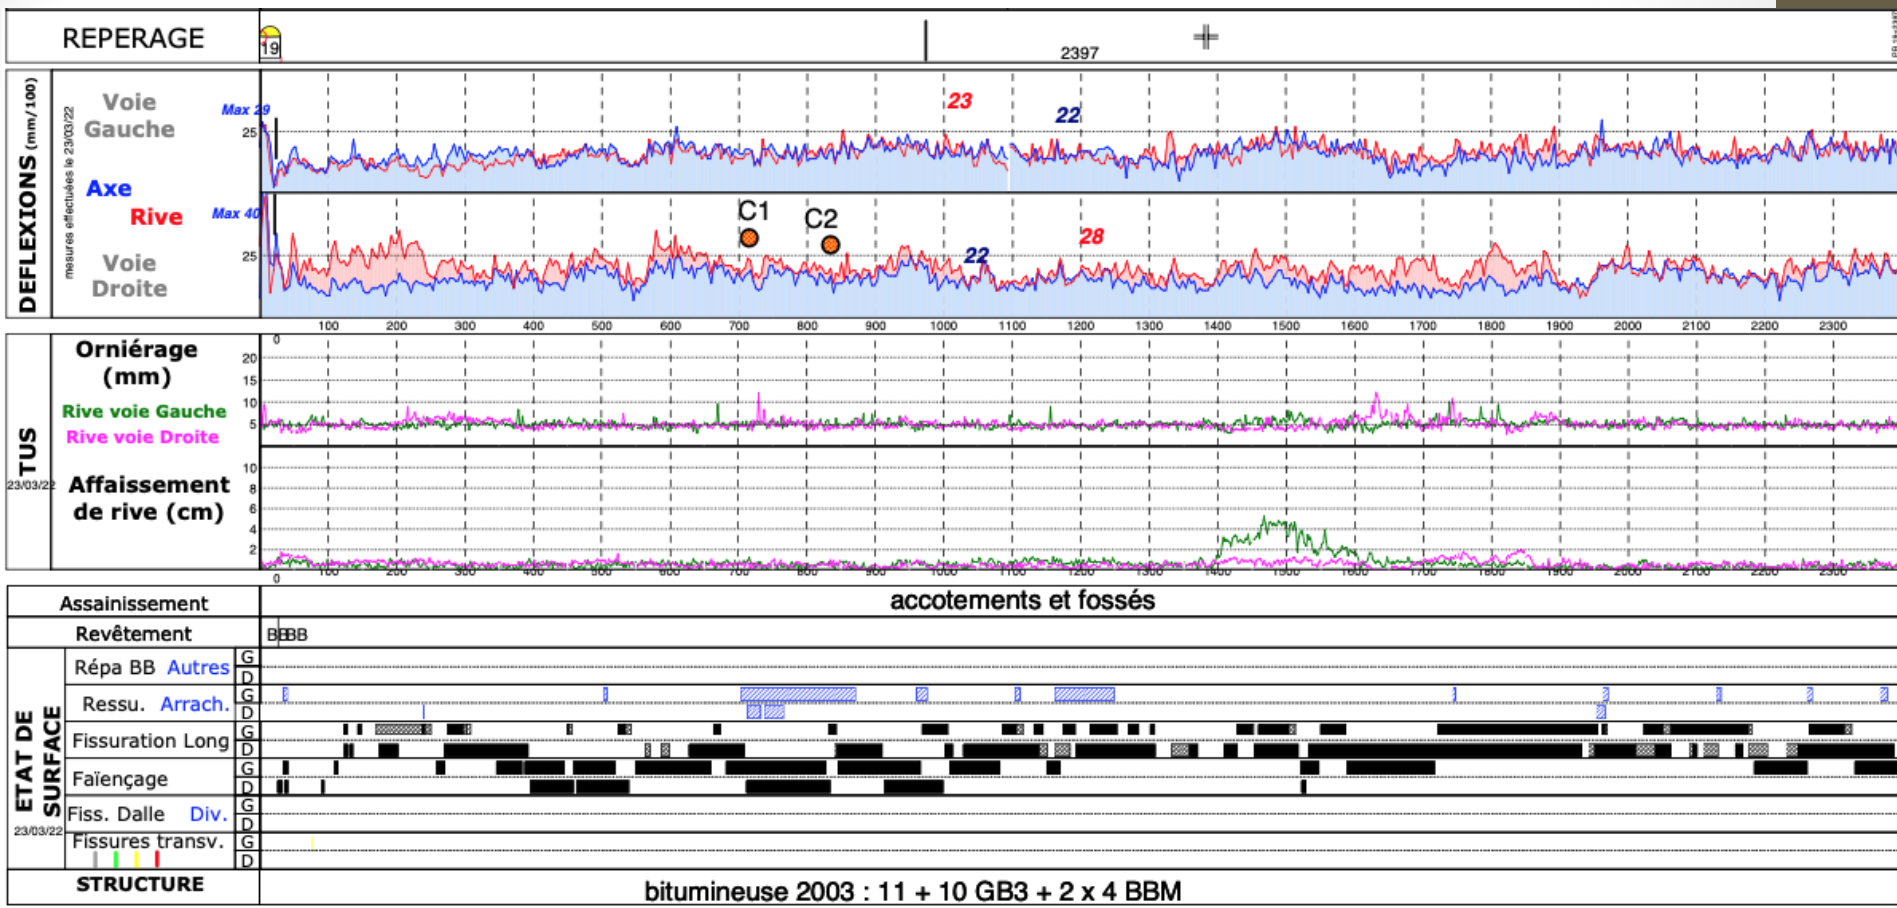
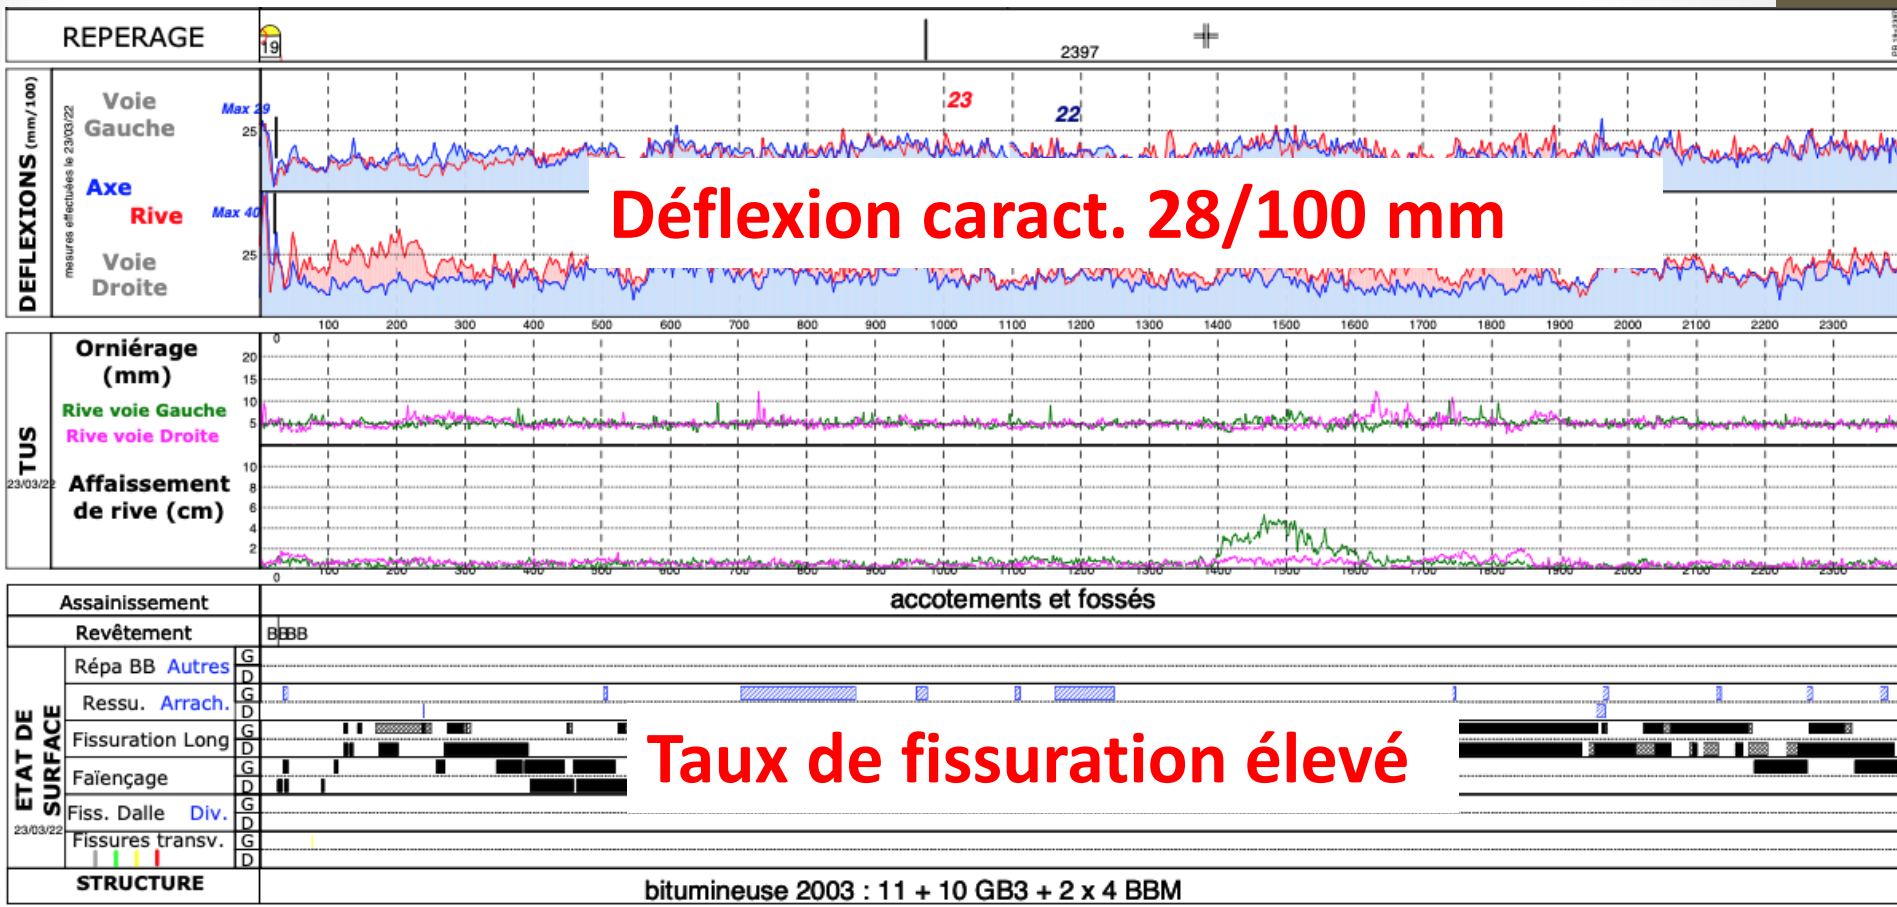
Schéma itinéraire 2022

- Faïençage maille large
- Fissures longitudinales dans et hors des BdR

- Structure bitumineuse de 19 ans sans entretien
- Déflections faibles $d_{\text{car.}} = 28/100$ mm
- Fissuration longitudinale dans et hors les BdR, importante
- Faïençage maille large dans et hors les BdR
- Au carottage fissuration par le haut sur 4 cm
- Matériaux bitumineux en bon état

Cette structure neuve de 19 ans présente de la fissuration se propageant du haut vers le bas (fissuration thermique, contrainte de traction en surface due aux pneumatiques...)

Un entretien devrait réduire la fissuration de surface
