Remise à niveau d'une chaussée en agglomération

CAS DE LA RD 373

RD 373 : la problématique

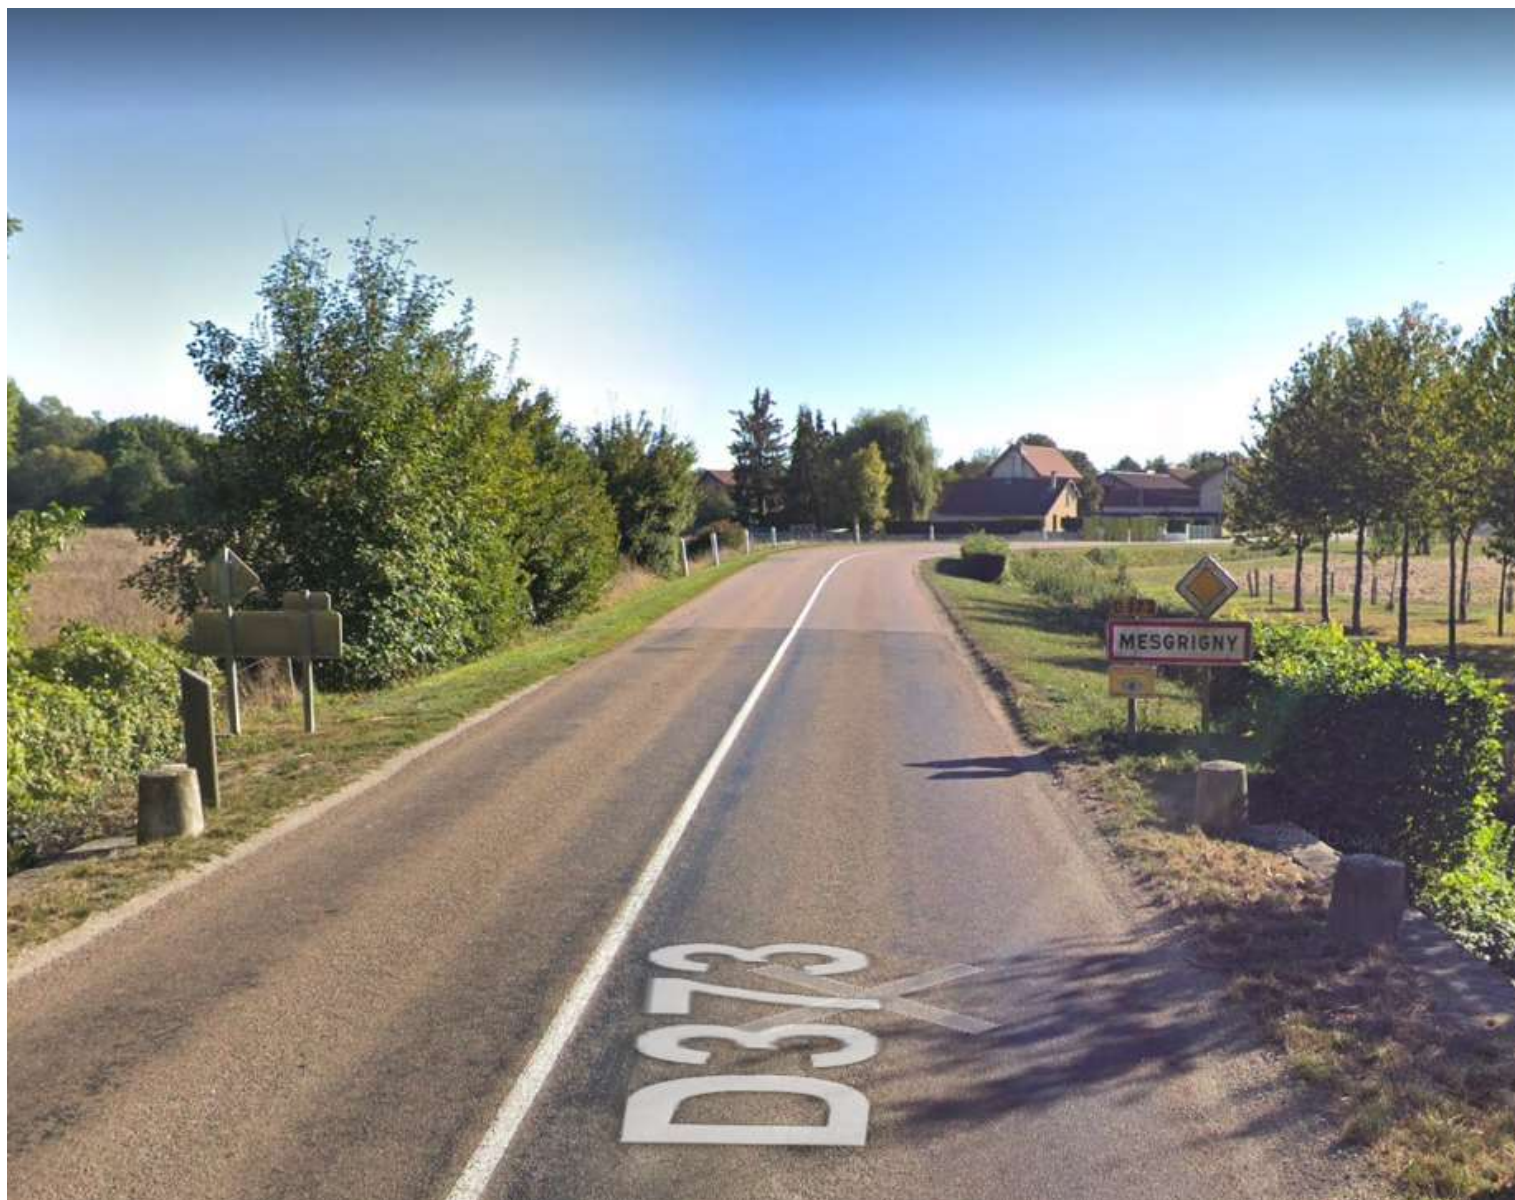
Arrivée dans l'agglomération : début de la zone étudiée

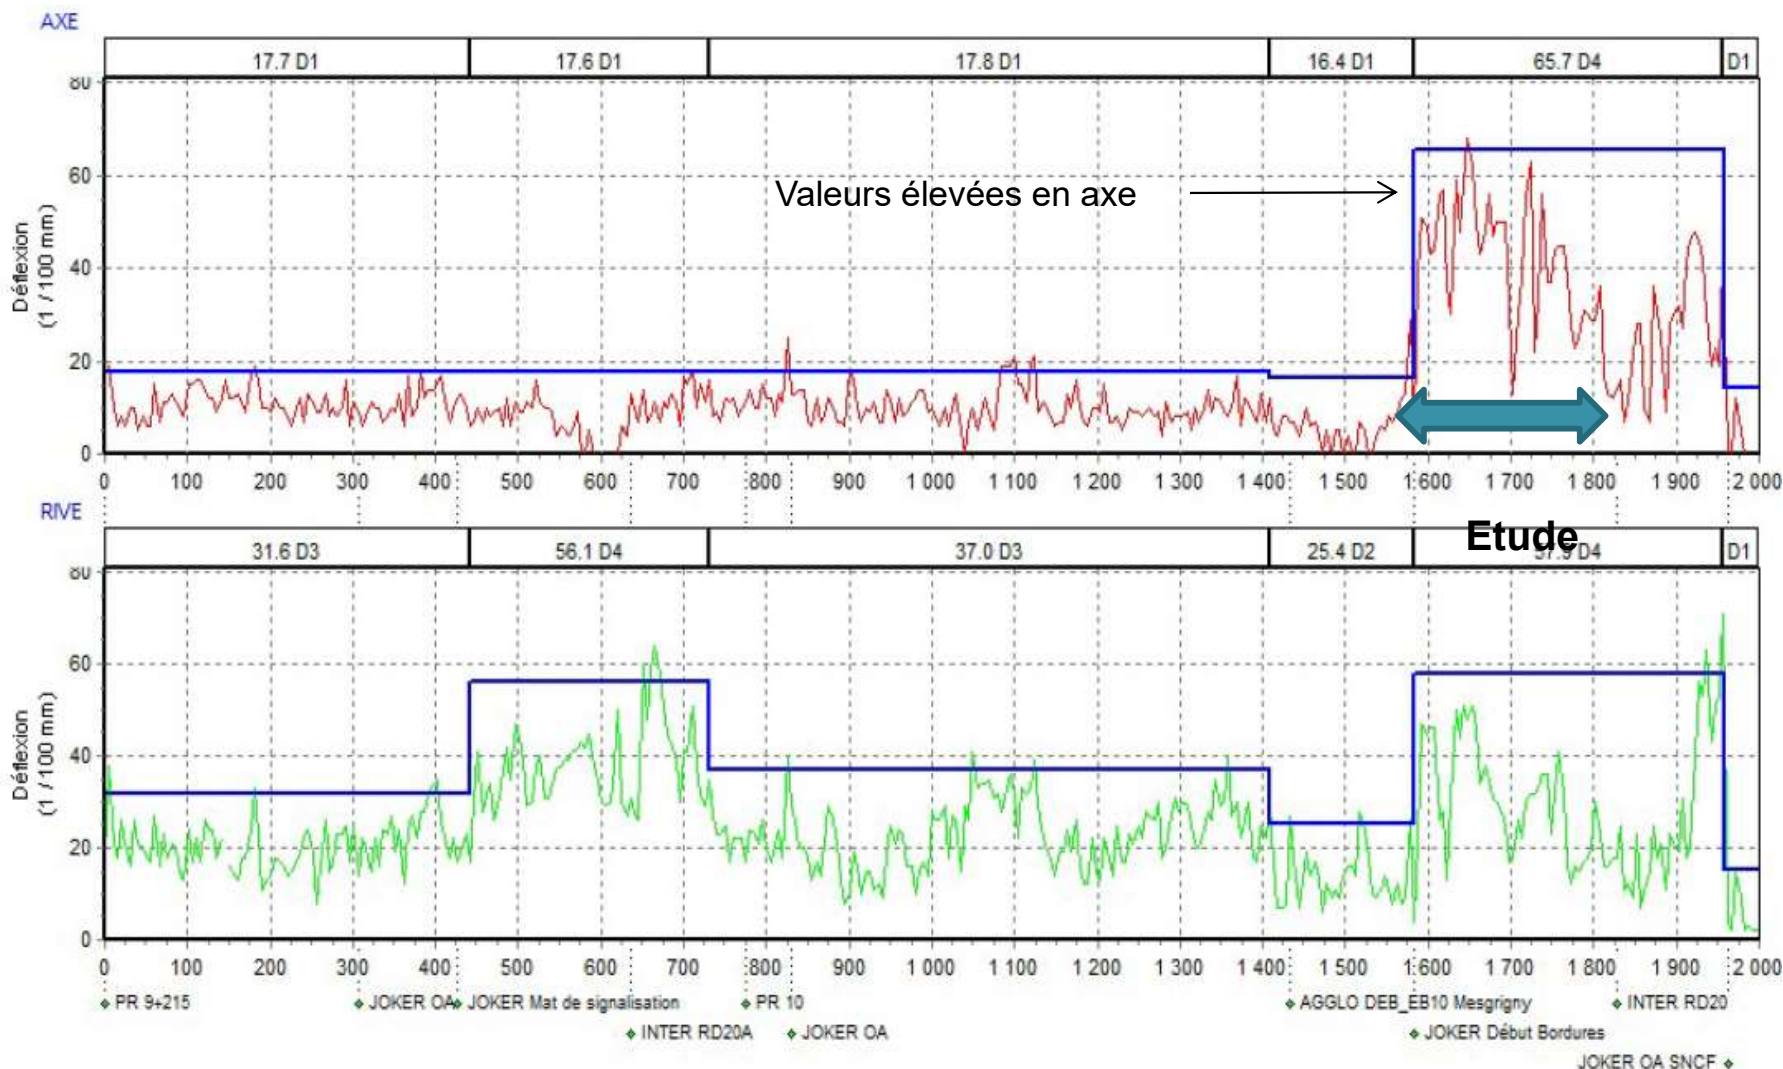
RD 373 La déflexion sens +

AXE : Valeur moyenne : 14 / 100 mm

RIVE : Valeur moyenne : 25 / 100 mm

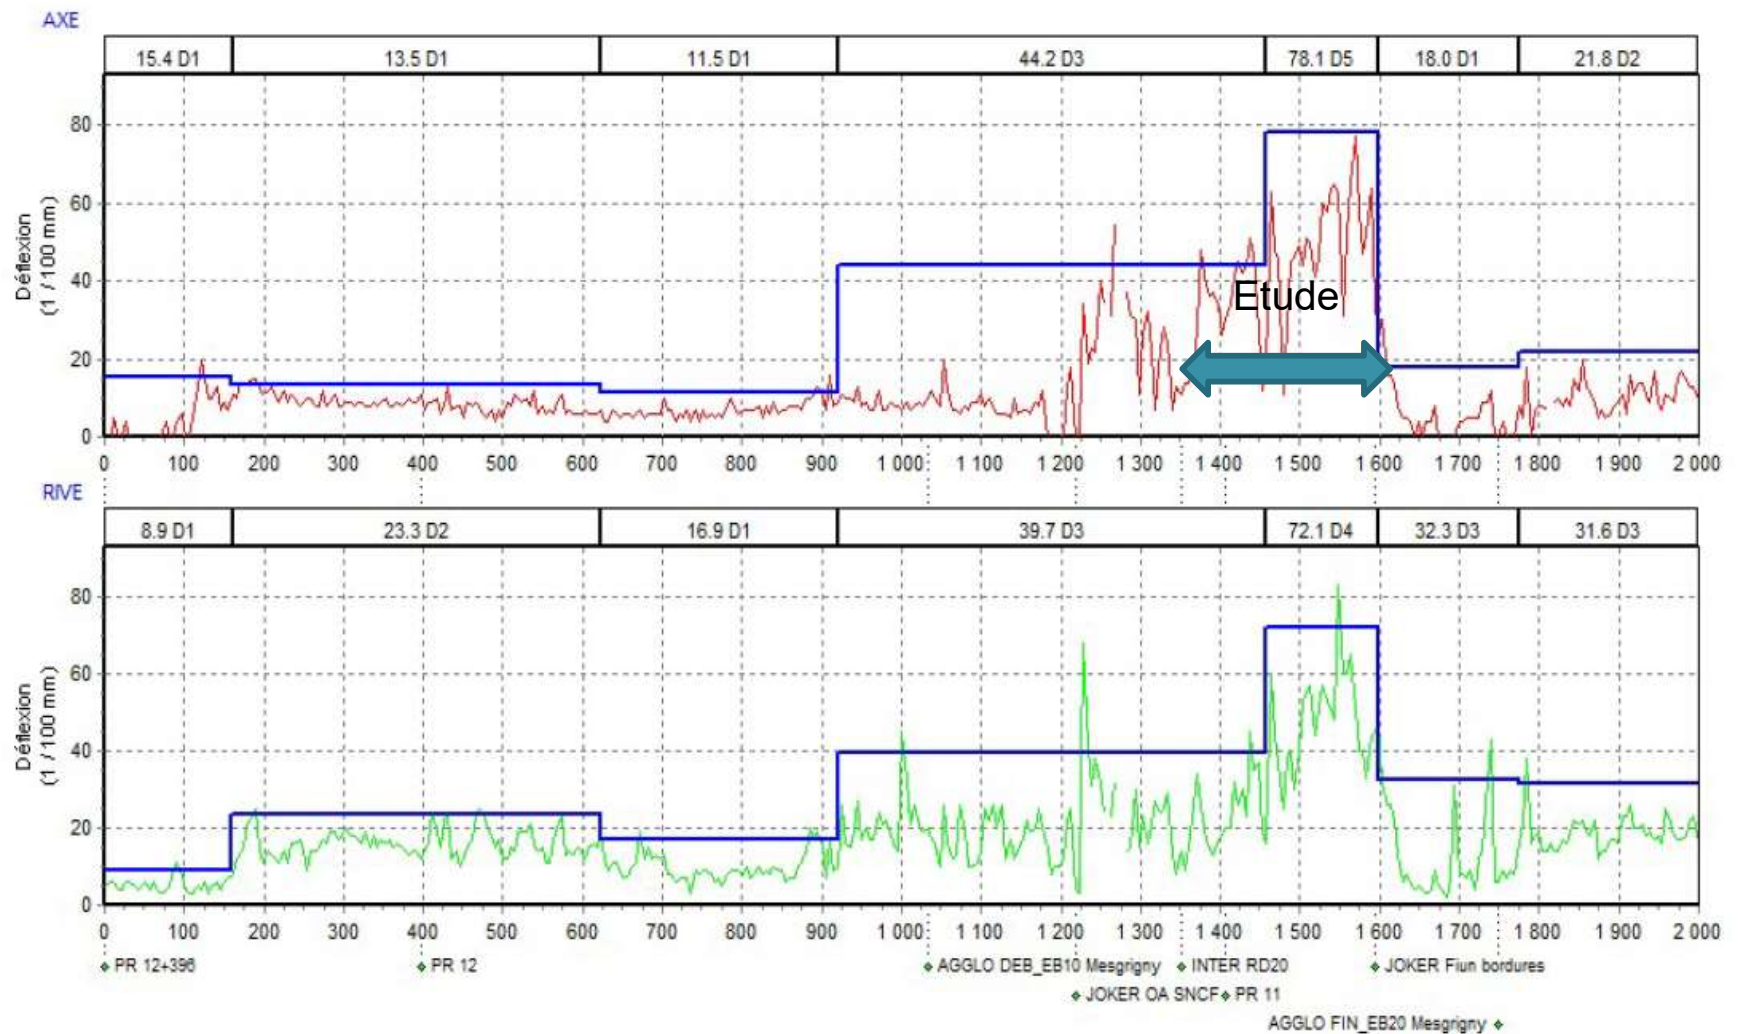
RD 373 La déflexion sens -

AXE : Valeur moyenne : 13 / 100 mm

RIVE : Valeur moyenne : 18 / 100 mm

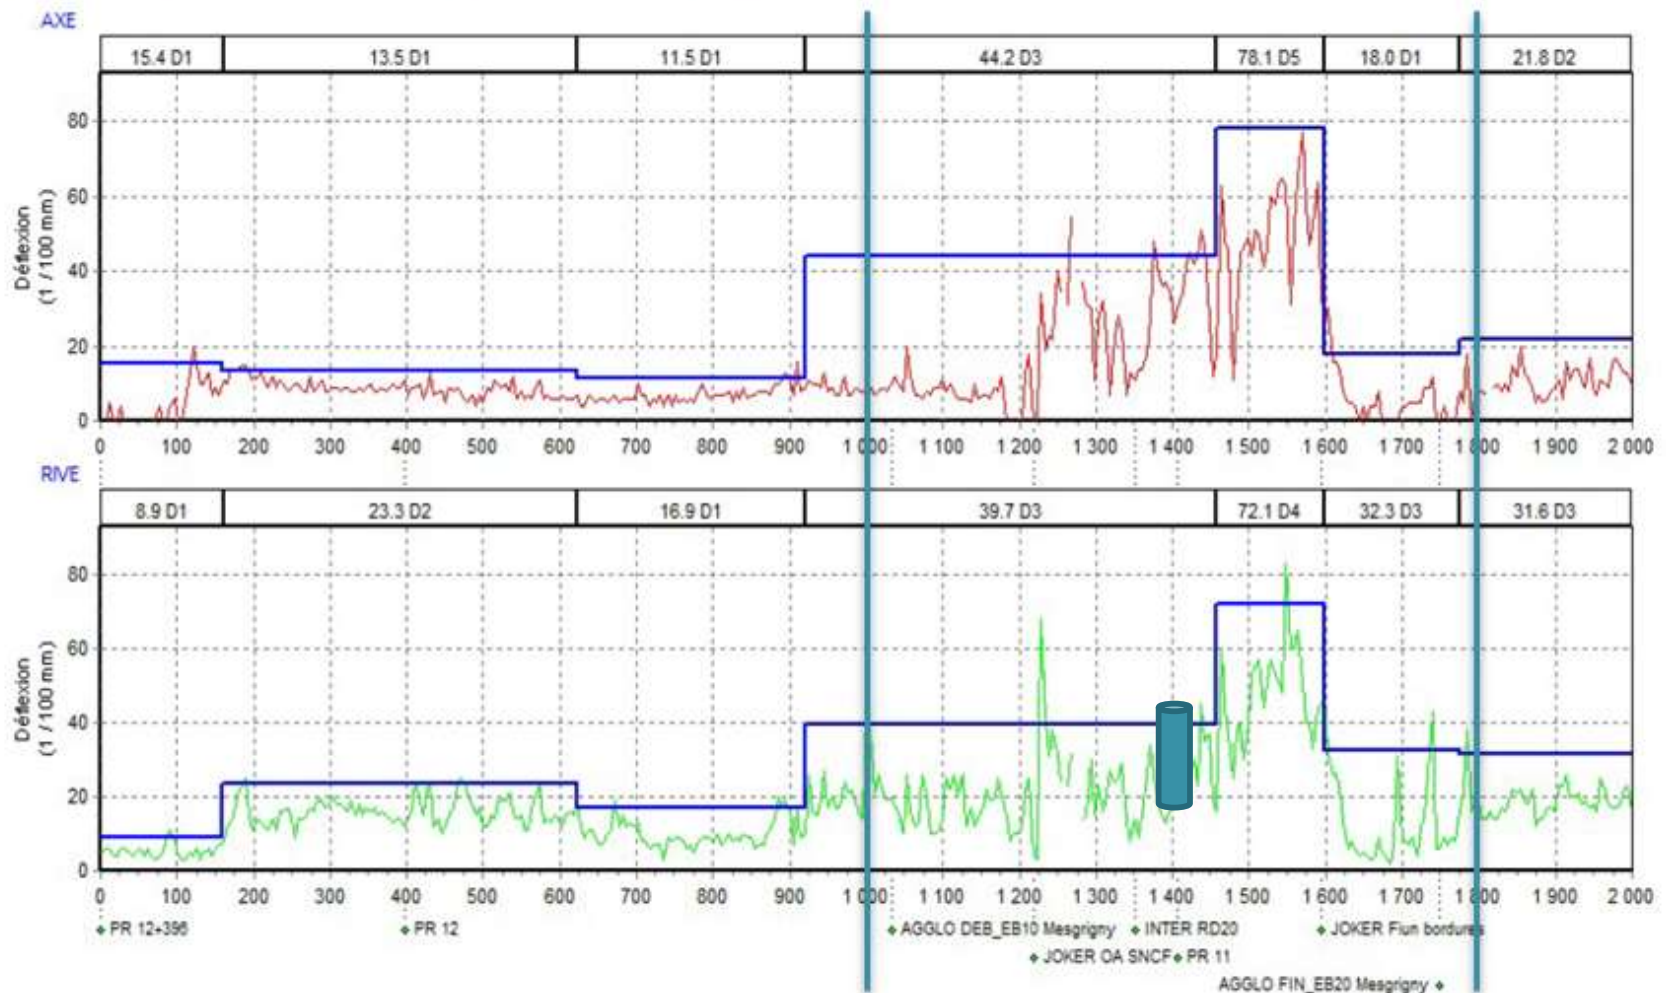
Implantation de 2 carottages en zone saine

- Apparition de faïençage en axe de chaussée sur 200 à 300m dans la traversée de l'agglomération.
- les derniers travaux datent de 2017
- L'objectif est rechercher les causes des dégradations et d'y remédier

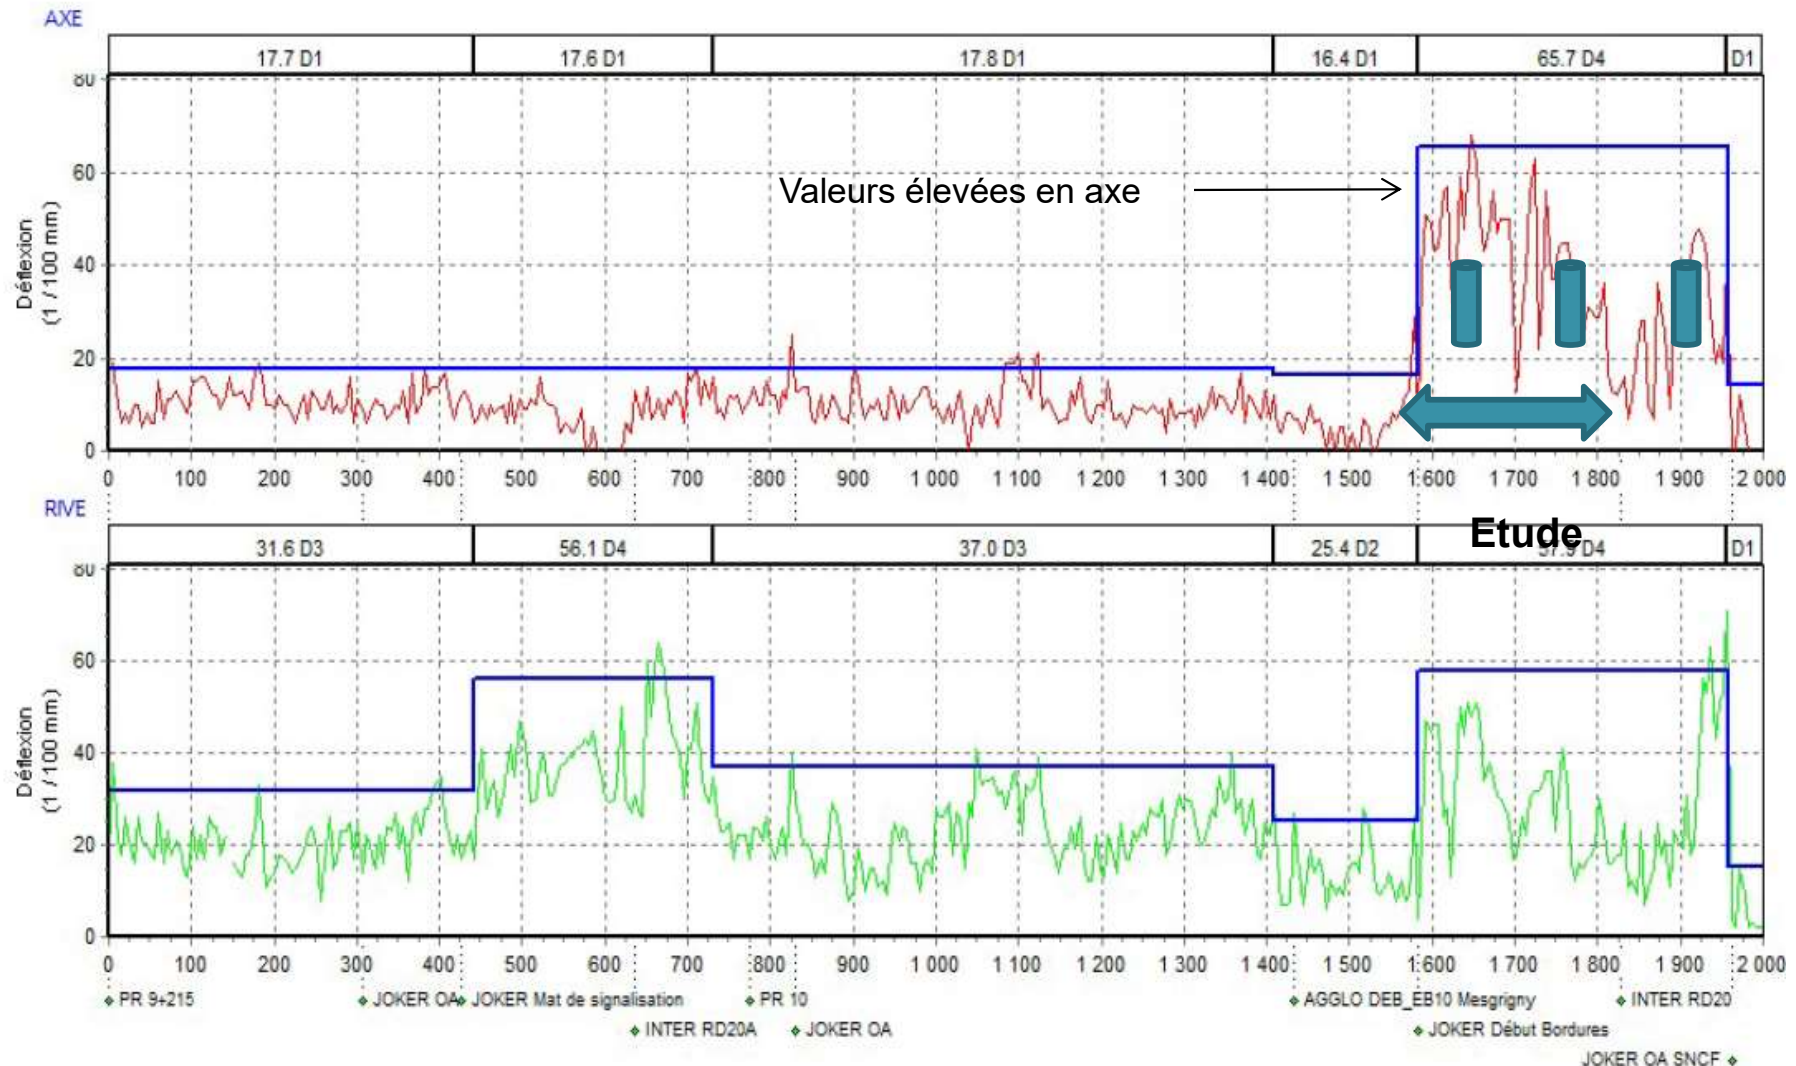
RD 373 déflexion et carottages

AXE : Valeur moyenne : 14 / 100 mm

RIVE : Valeur moyenne : 25 / 100 mm

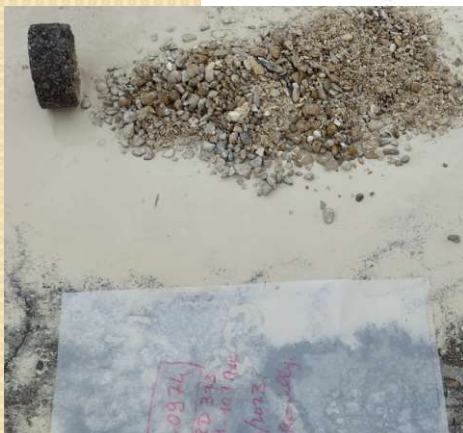
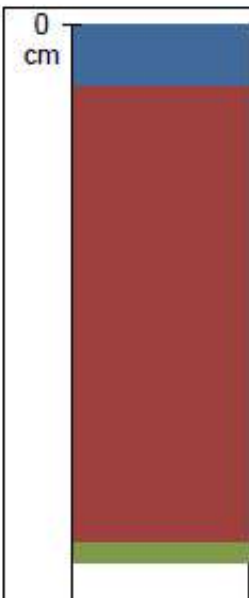
RD 373 structure en axe

mesures en cm			
nature	Béton bitumineux	épaisseur	carotte n° C0974
observations visuelles	Faïençé	6,0	
interface		profondeur cumulée	
	non liée	6,0

nature	Grave alluvionnaire	épaisseur	0 cm
observations visuelles	Mauvaise cohésion et polluée en fond de couche par TN	44,0	
interface		profondeur cumulée	
		50,0

TN argileux	épaisseur	
observations visuelles		2,0	
interface		profondeur cumulée	
	Fin de carottage dans la couche	52,0

- Les investigations mettent en évidence :
 - Un faïençage important en axe de chaussée
 - La couche de GB est de faible épaisseur ou absente au droit des dégradations

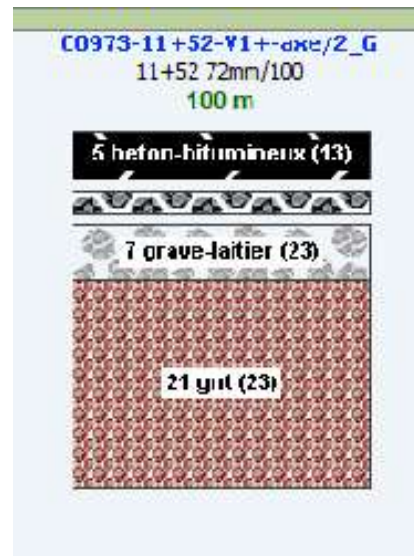
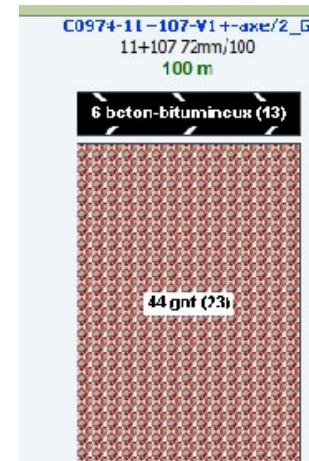
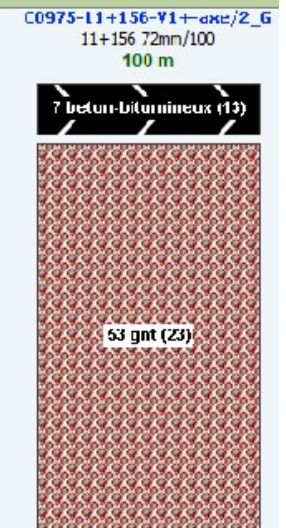
Solutions sur la chaussée dégradée

30 ans
qb-0/14-C3 D= 0.61 (12.%)

38 ans
qb-0/14-C3 D= 0.45 (12.%)

46 ans
qb-0/14-C3 D= 0.35 (12.%)

- A ce jour la solution envisagée par le département est de
 - raboter pleine largeur sur 16cm, purger cette couche de forme en axe (largeur 3,00m axée sur la ligne médiane)
 - d'appliquer 10cm de GB et 6 cm de BB en pleine largeur

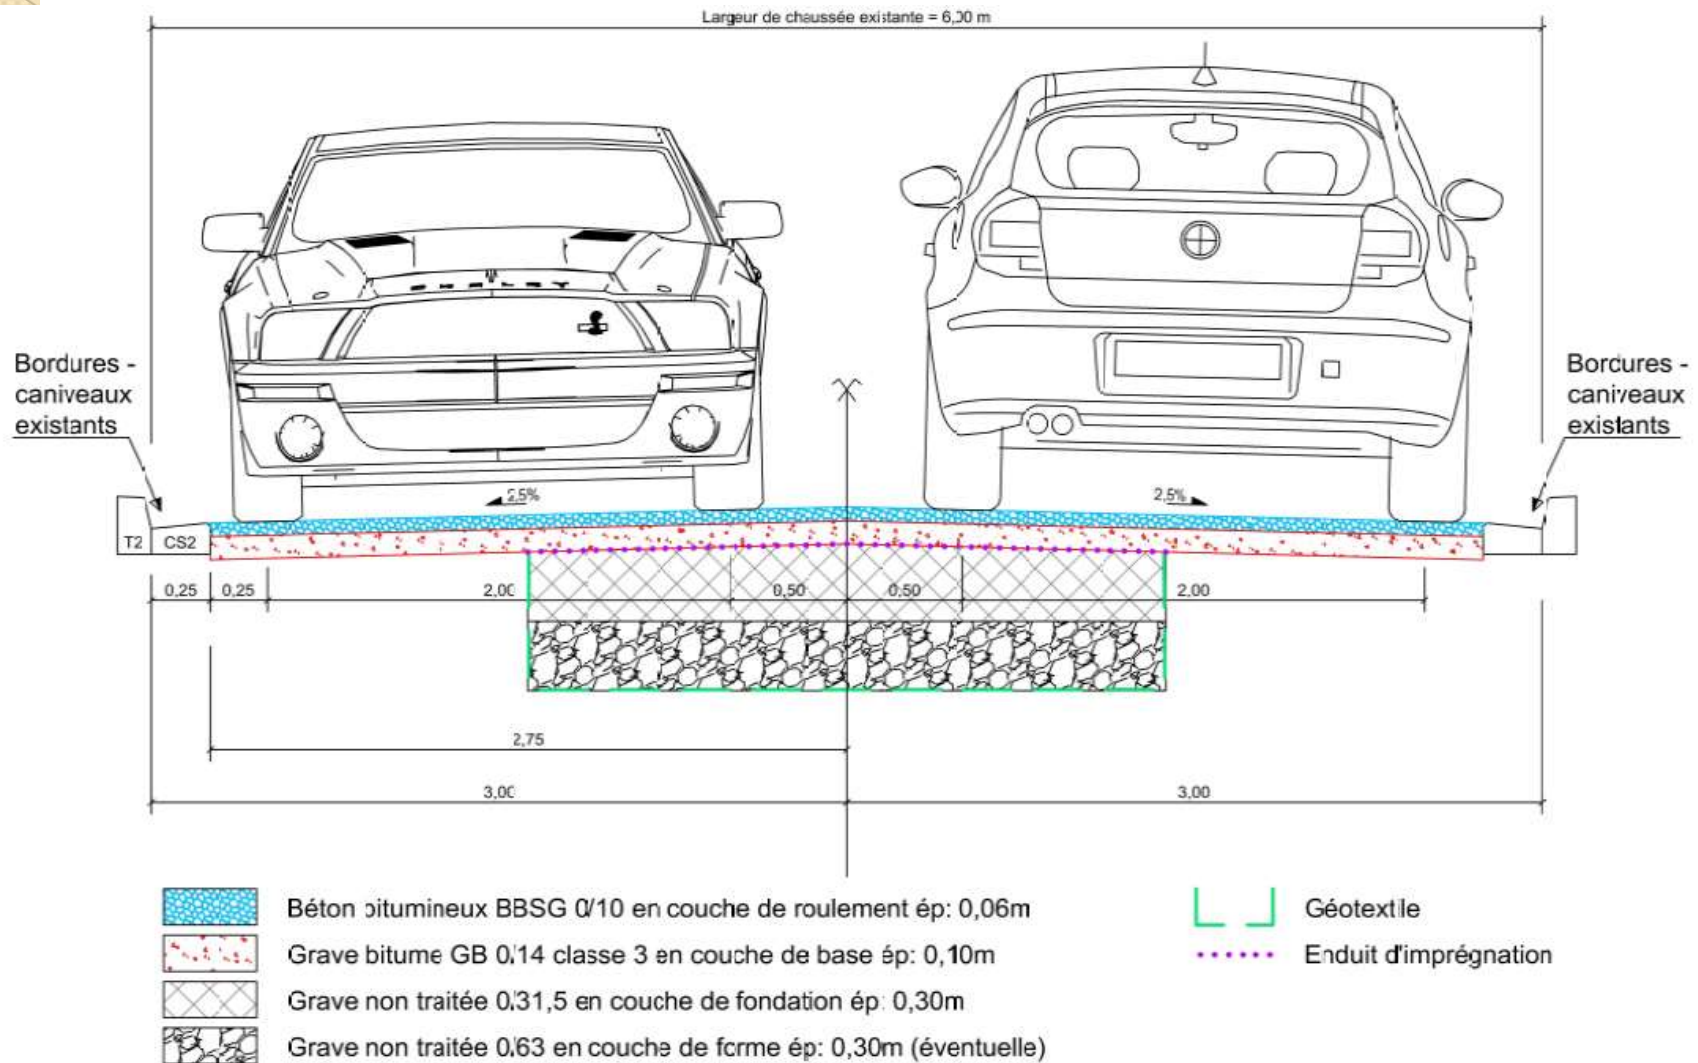
RD 373 Choix de la solution

- La zone ou des purges en GB ont été réalisées ne présente pas de dégradations
- Pas de dégradations en rive, hormis devant l'accès d'un riverain
- La largeur de la chaussée entre caniveau, le fort trafic PL, ont accéléré le processus des dégradations

- La Couche de forme a été réalisée en GNT alluvionnaire, et le sol support, malgré la proximité de la Seine, présente une composition entre argile et alluvion (Fx ou Fy selon les cartes géologiques) ; avec suspicion de présence de source
