# ERASMUS

## Entretien d'une chaussée semi-rigide en agglomération

# Département de la Somme

**CAS DE LA RD 24  
PR 3+612 - PR 4+571  
TRAVERSÉE DE ROISEL**

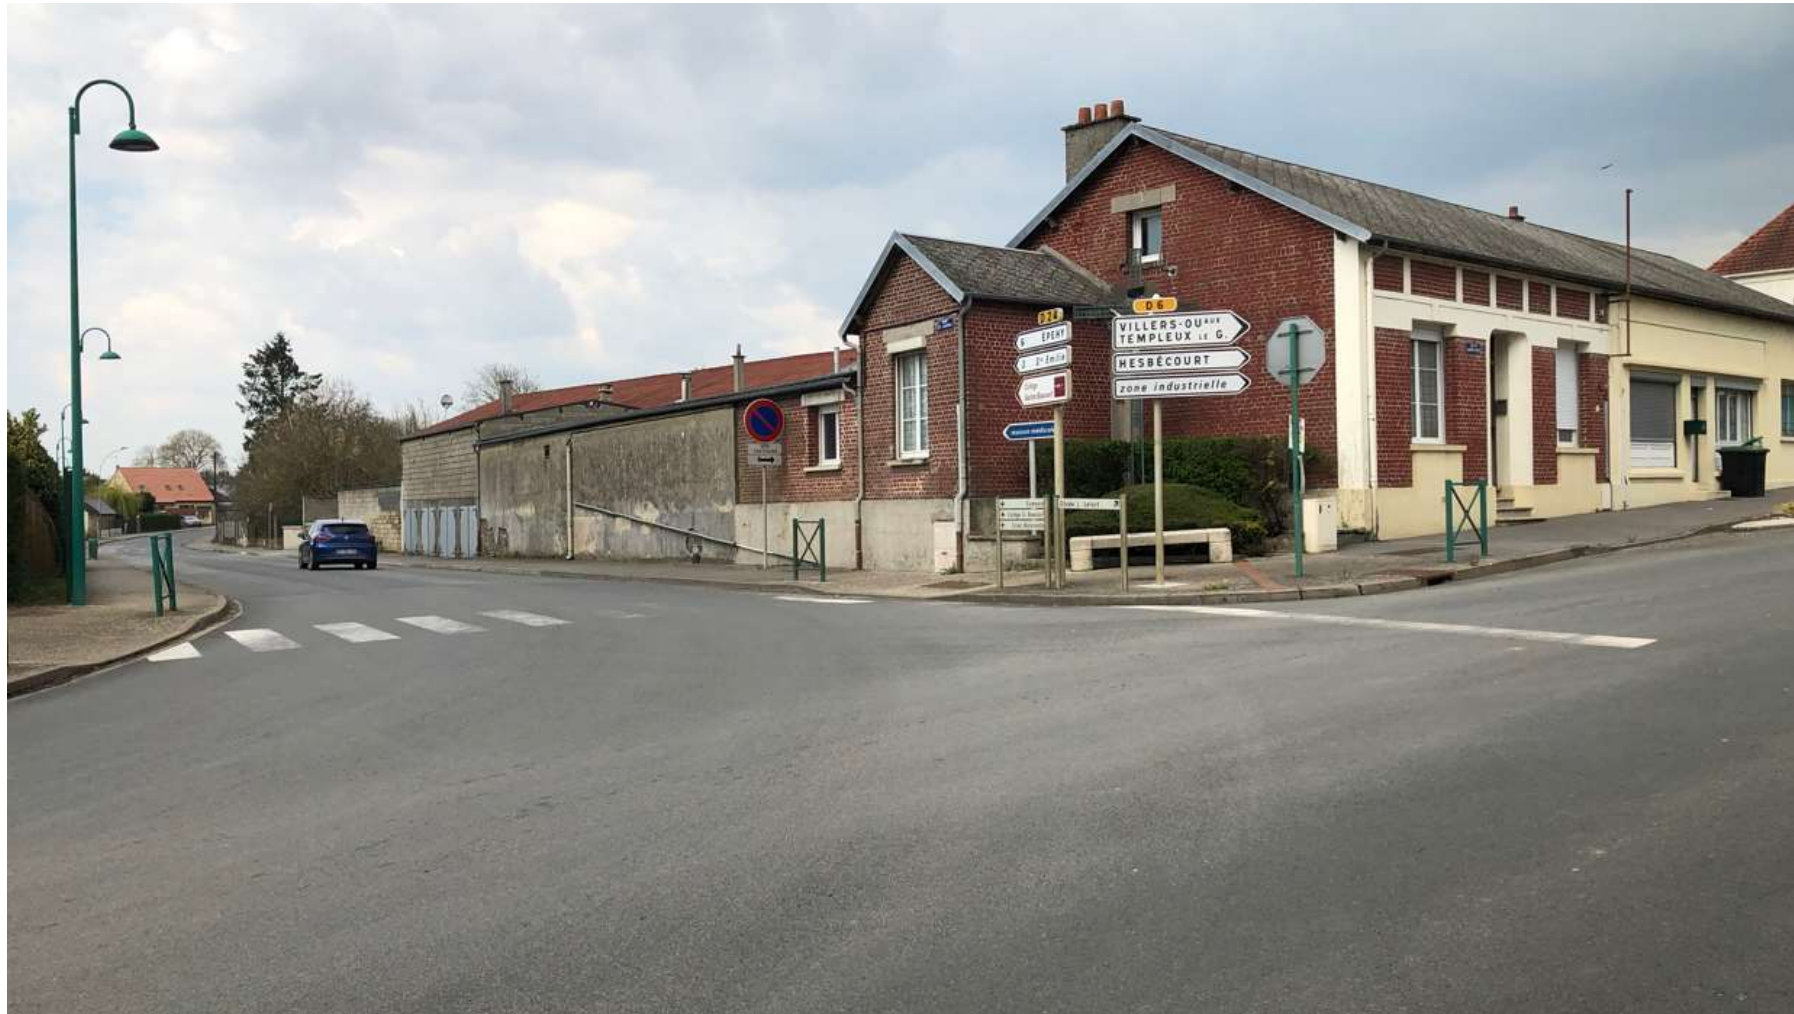
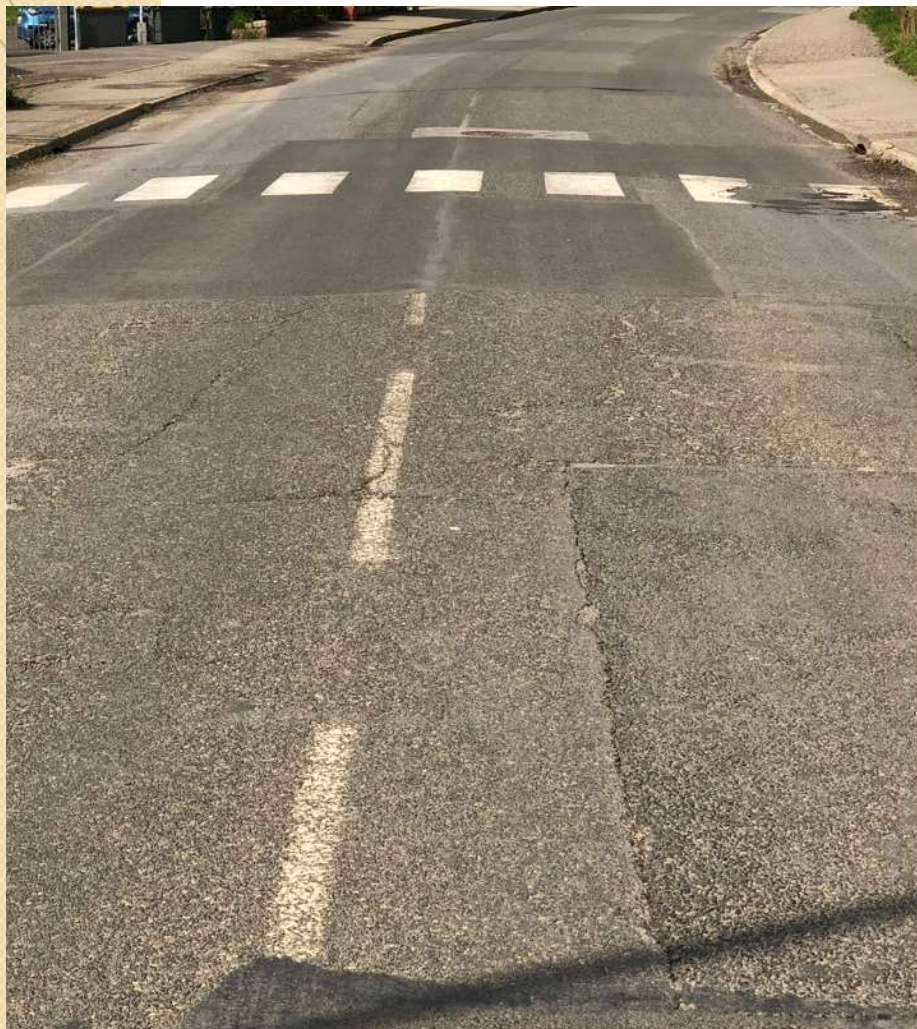
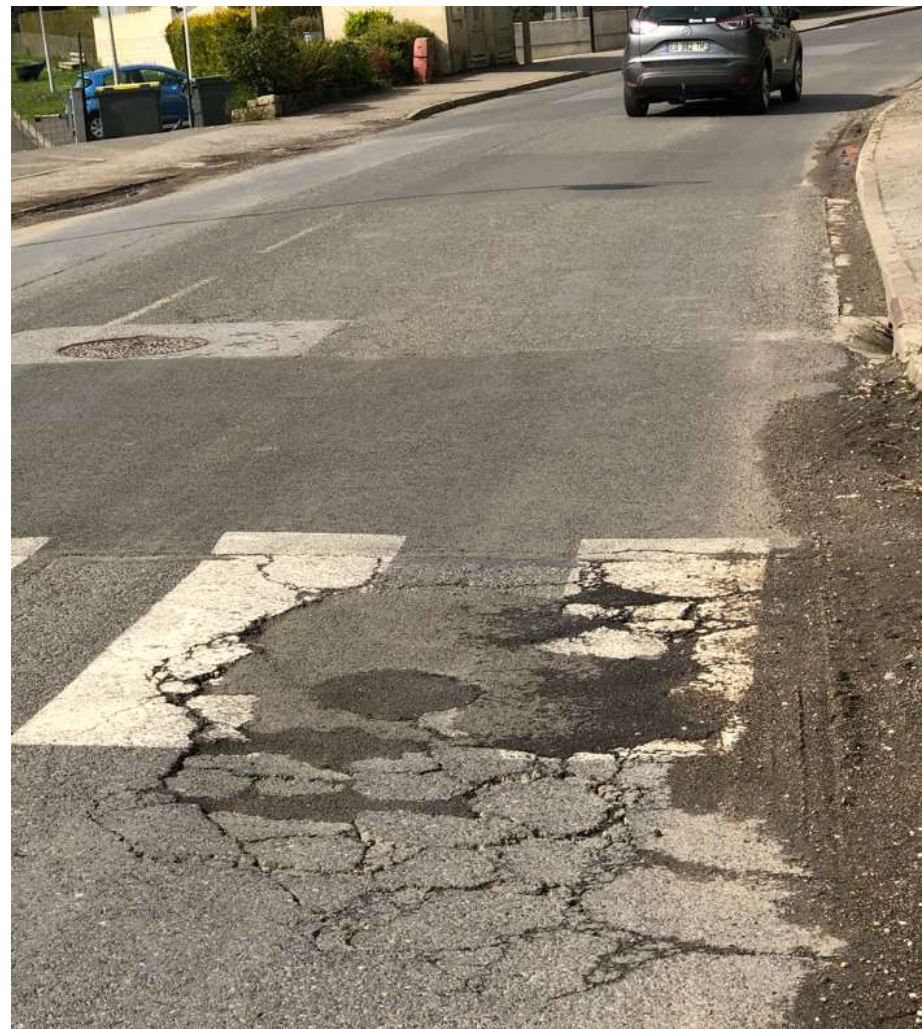
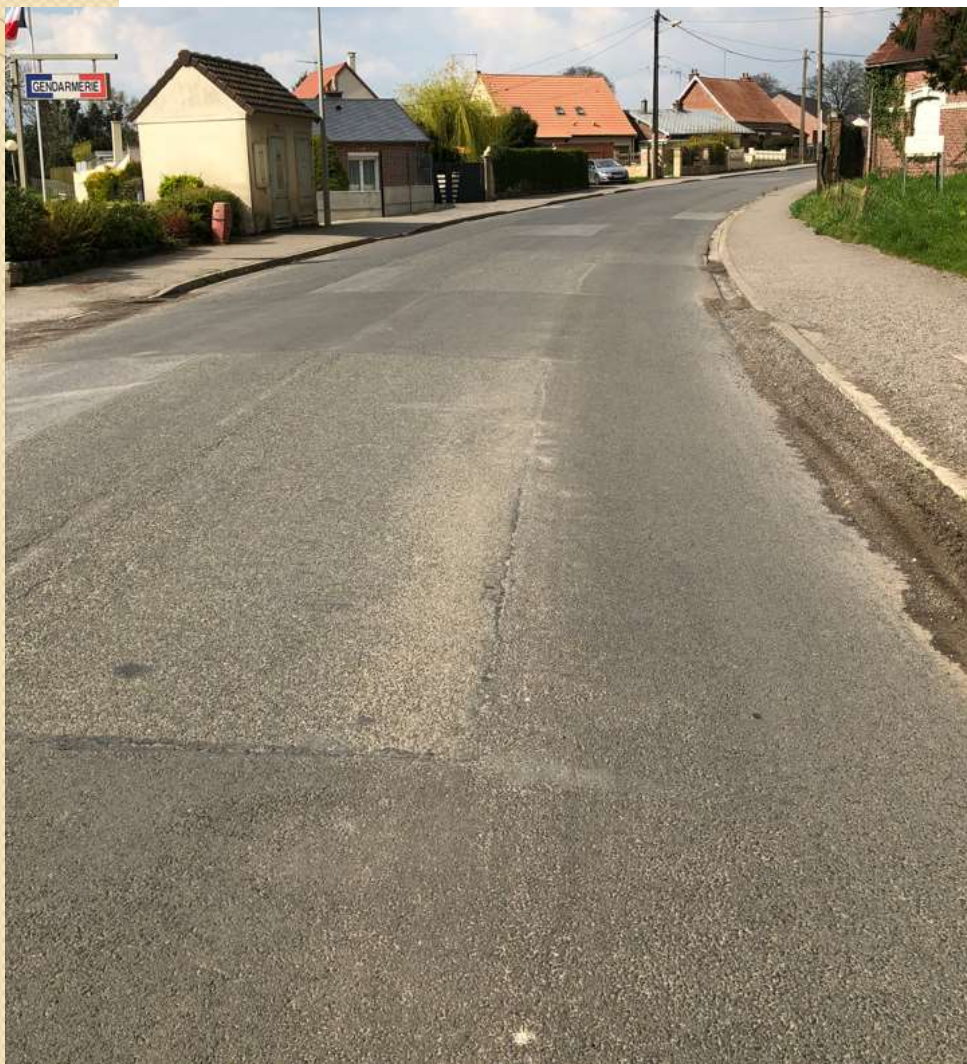
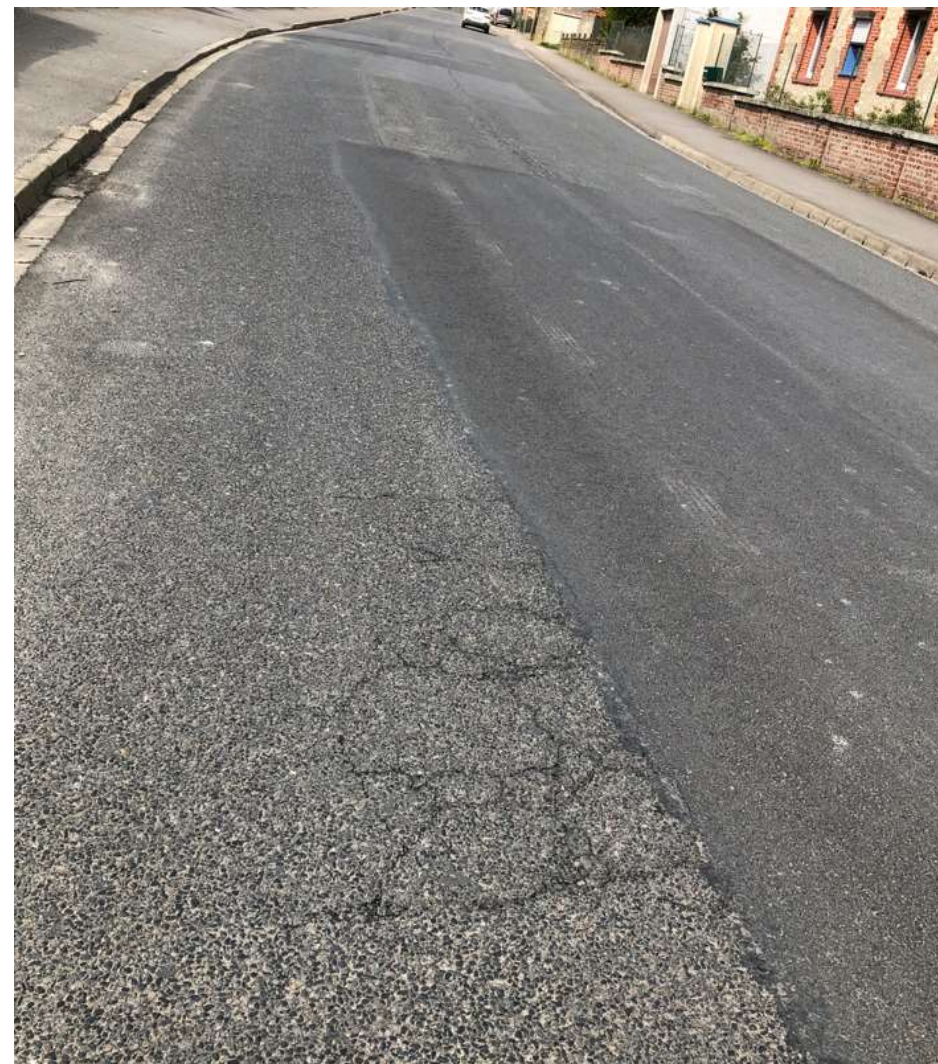
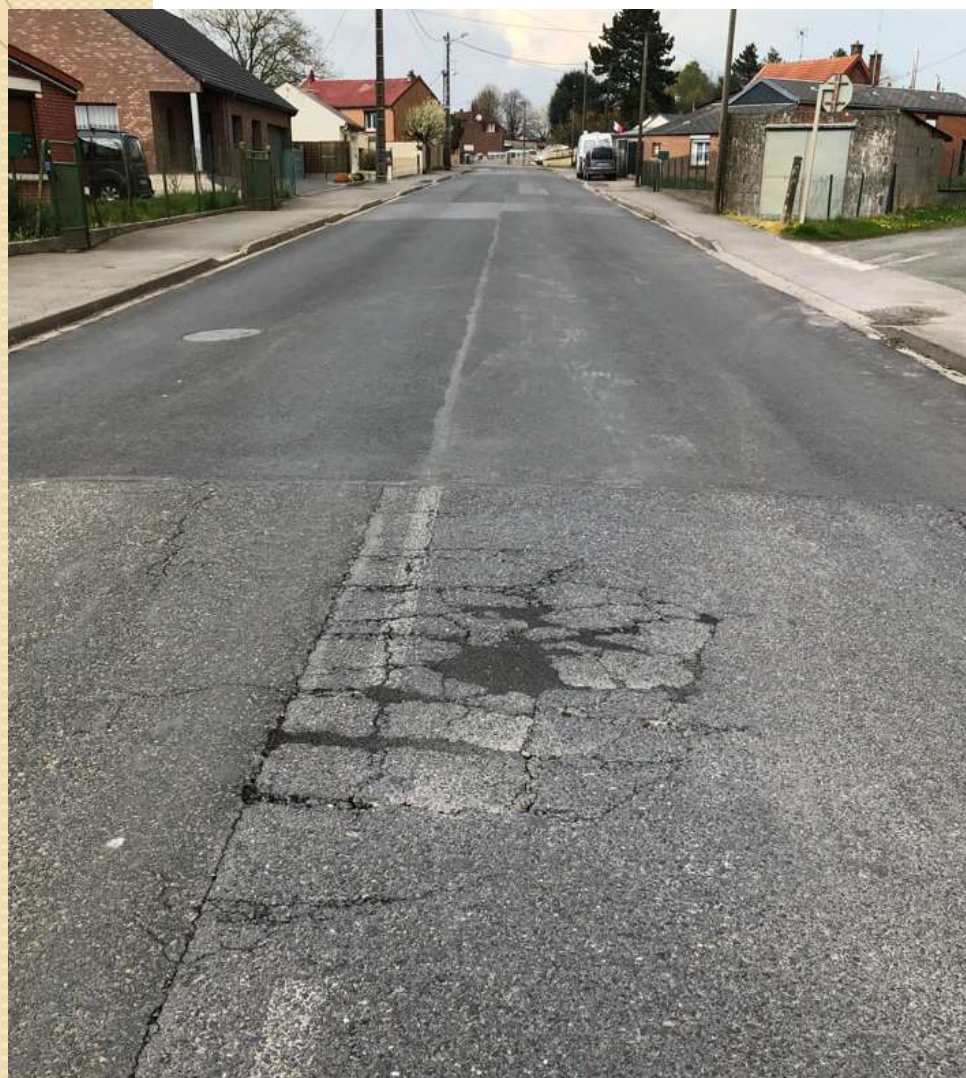
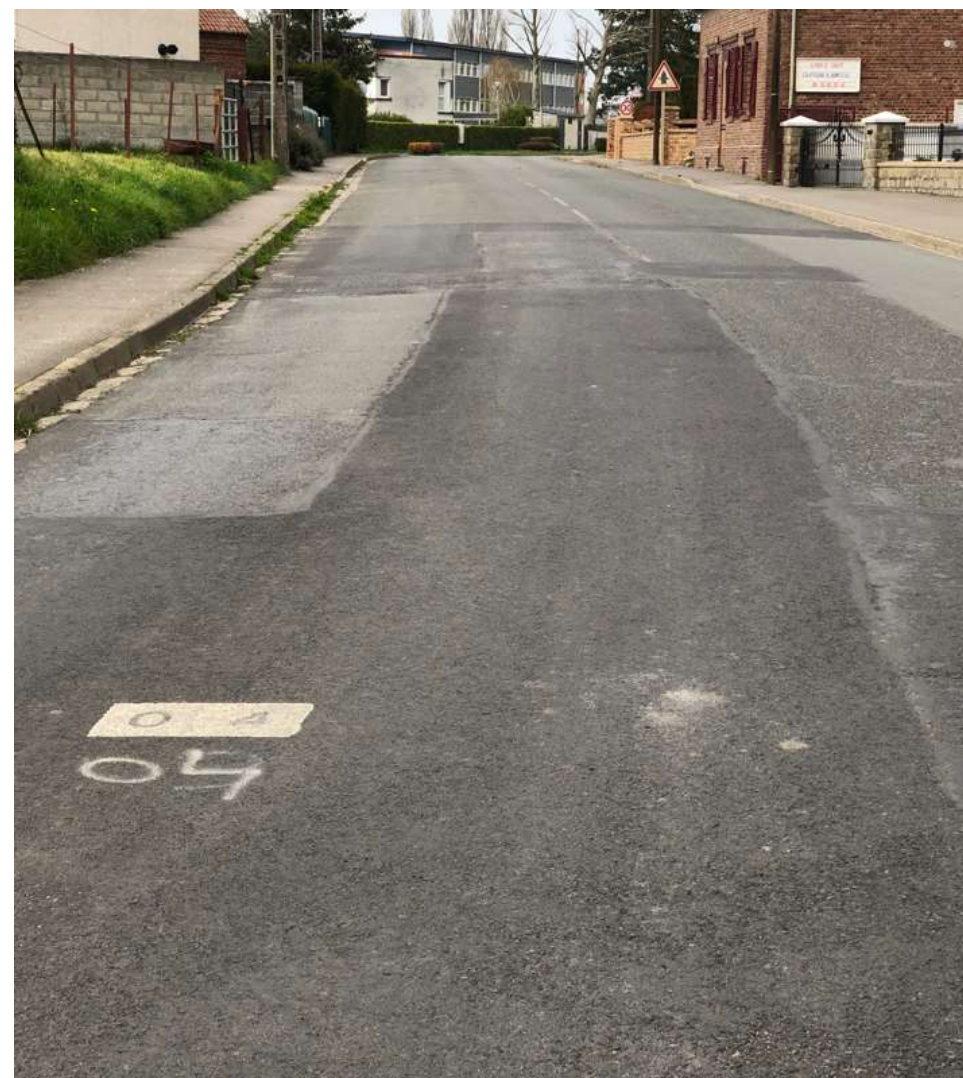
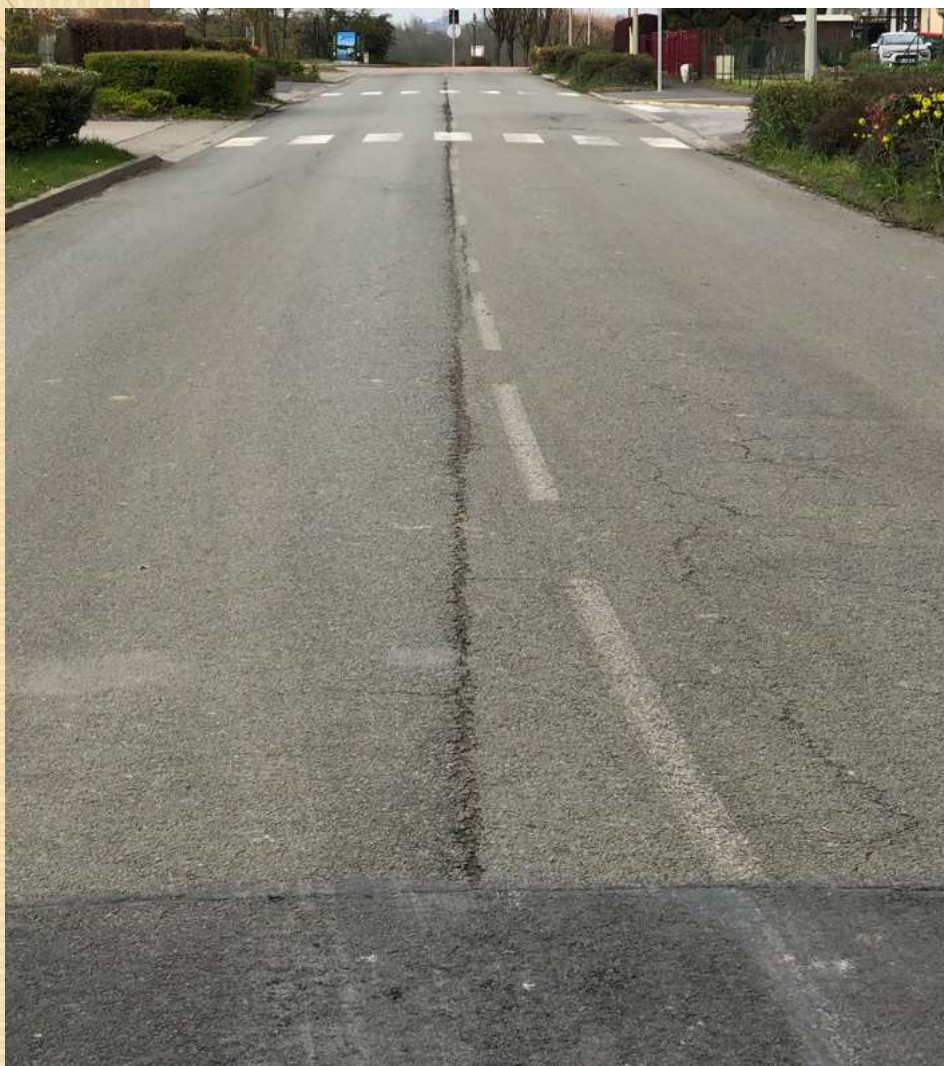
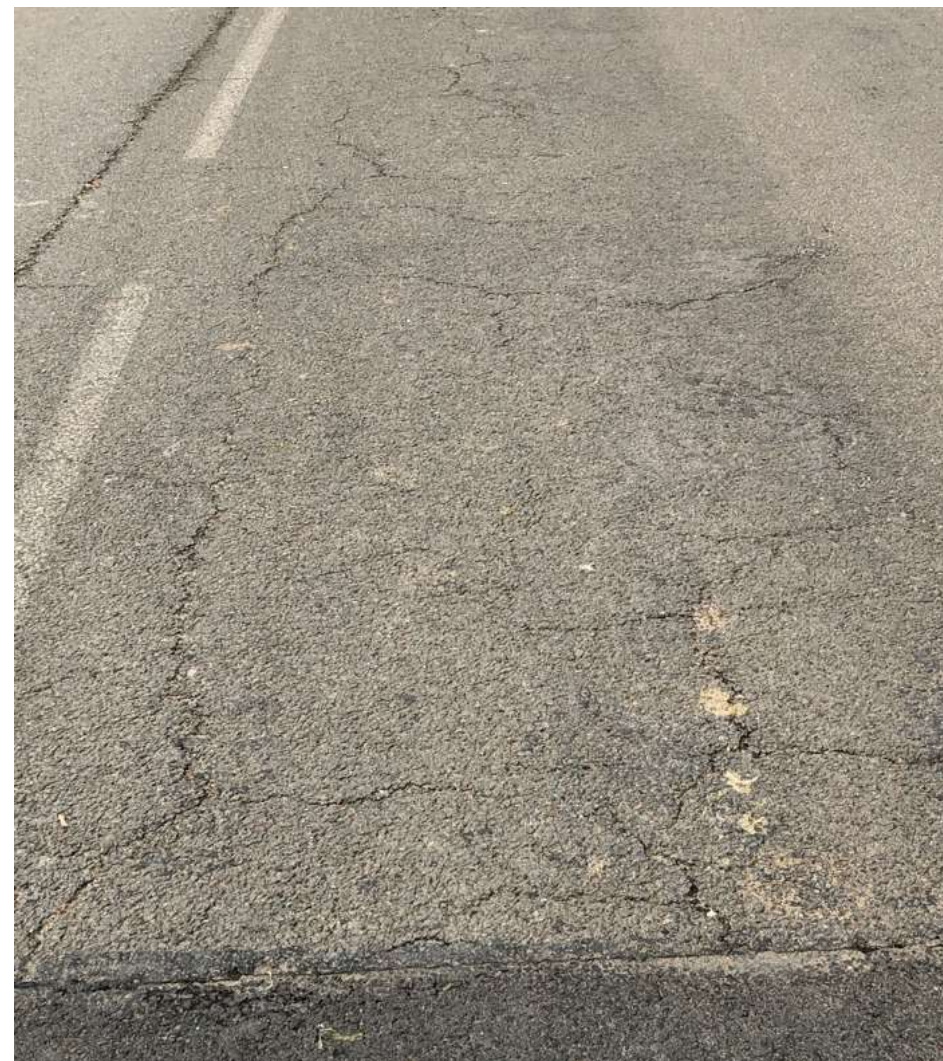
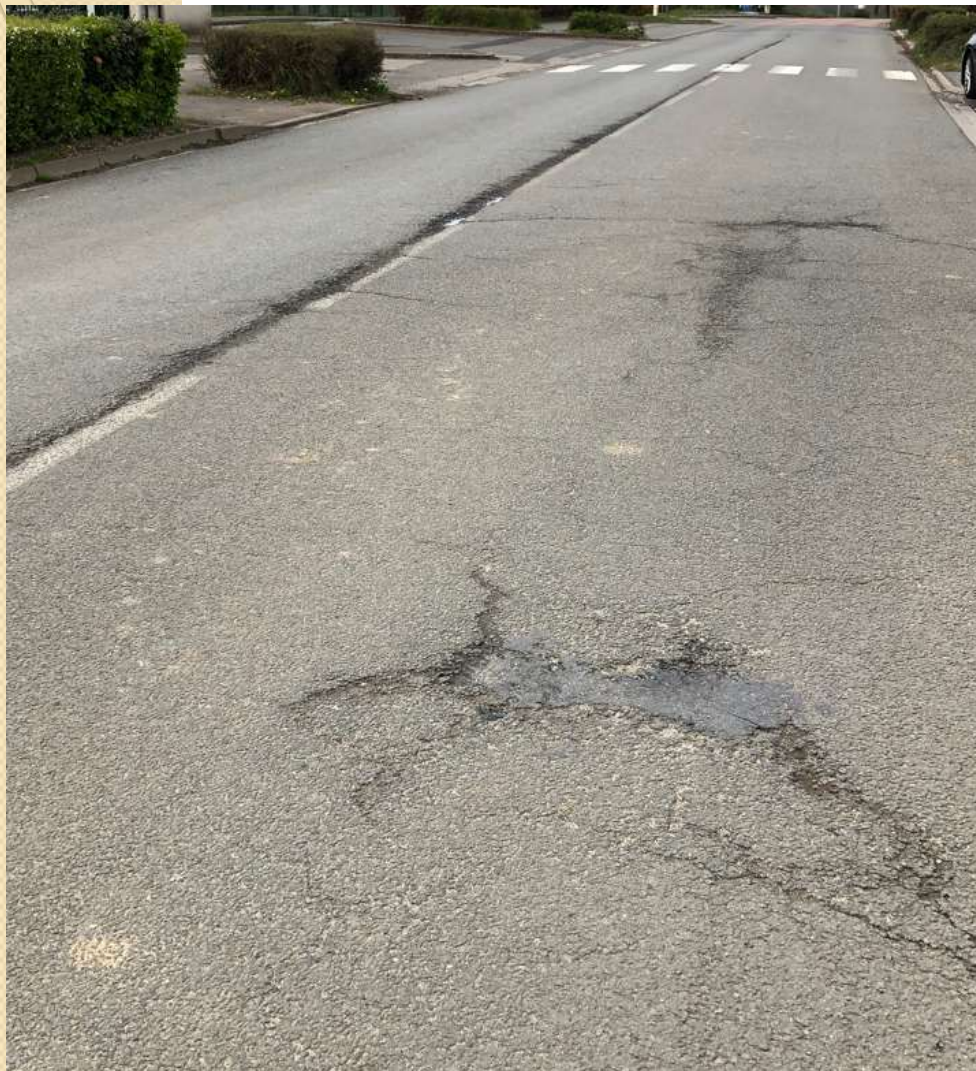
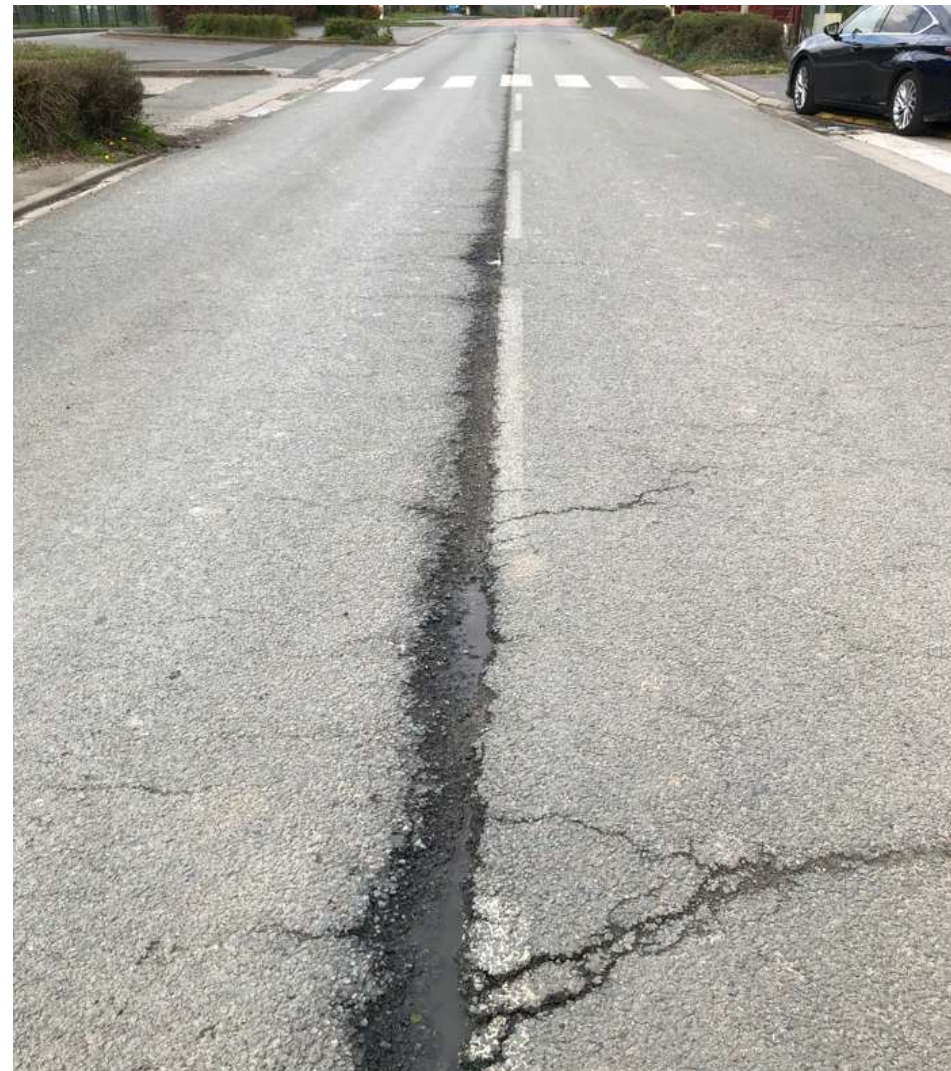
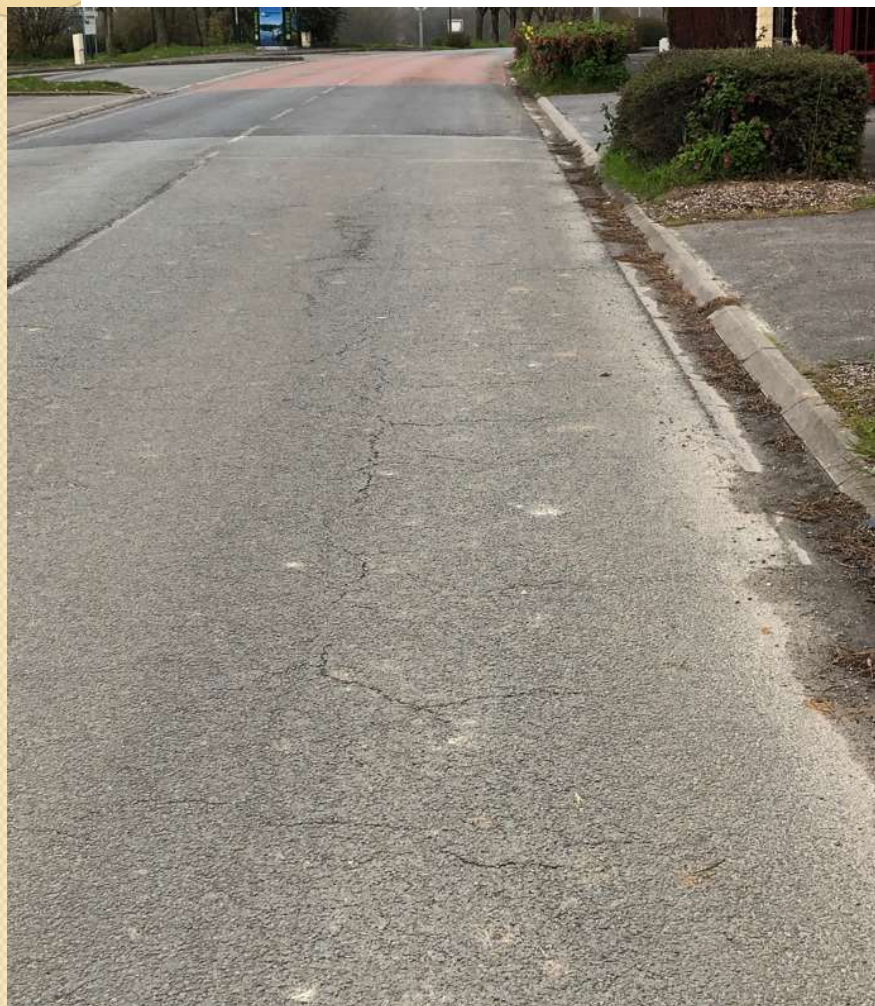
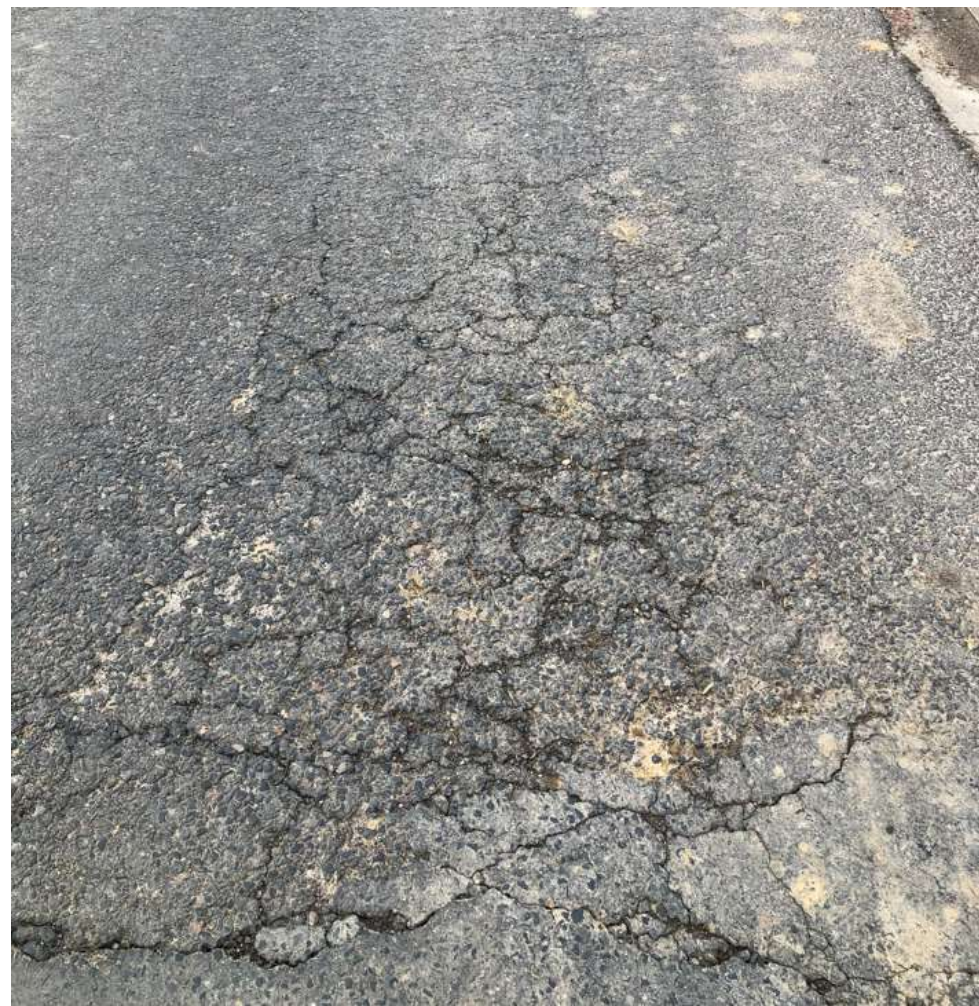
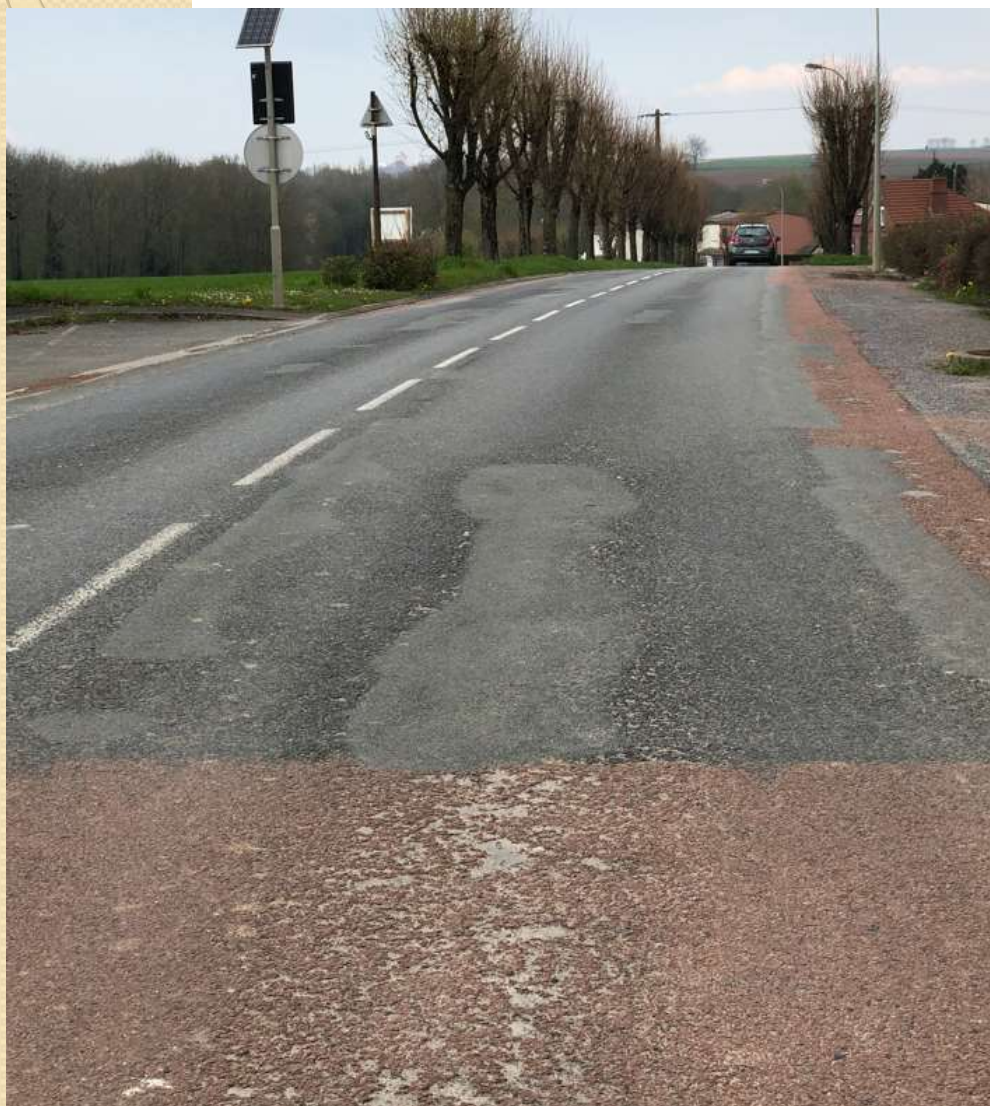
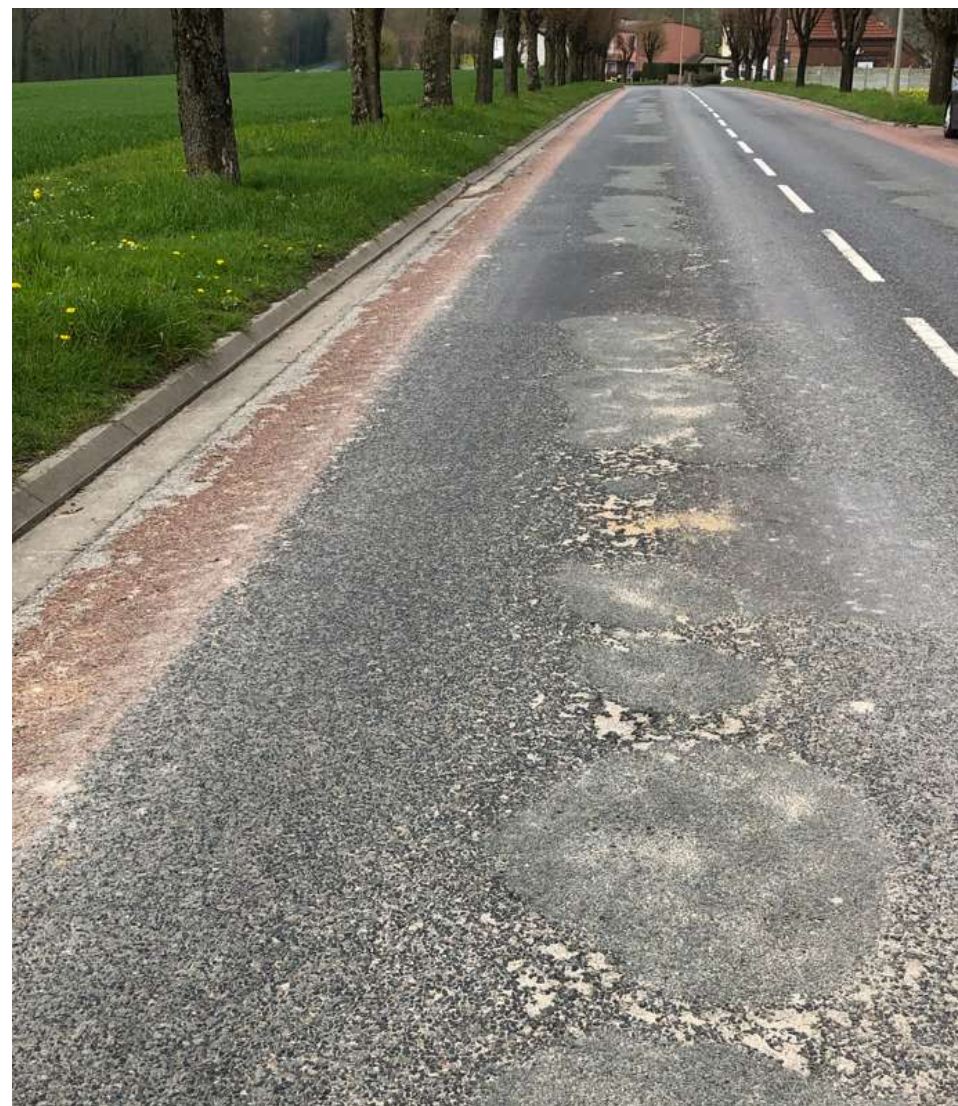
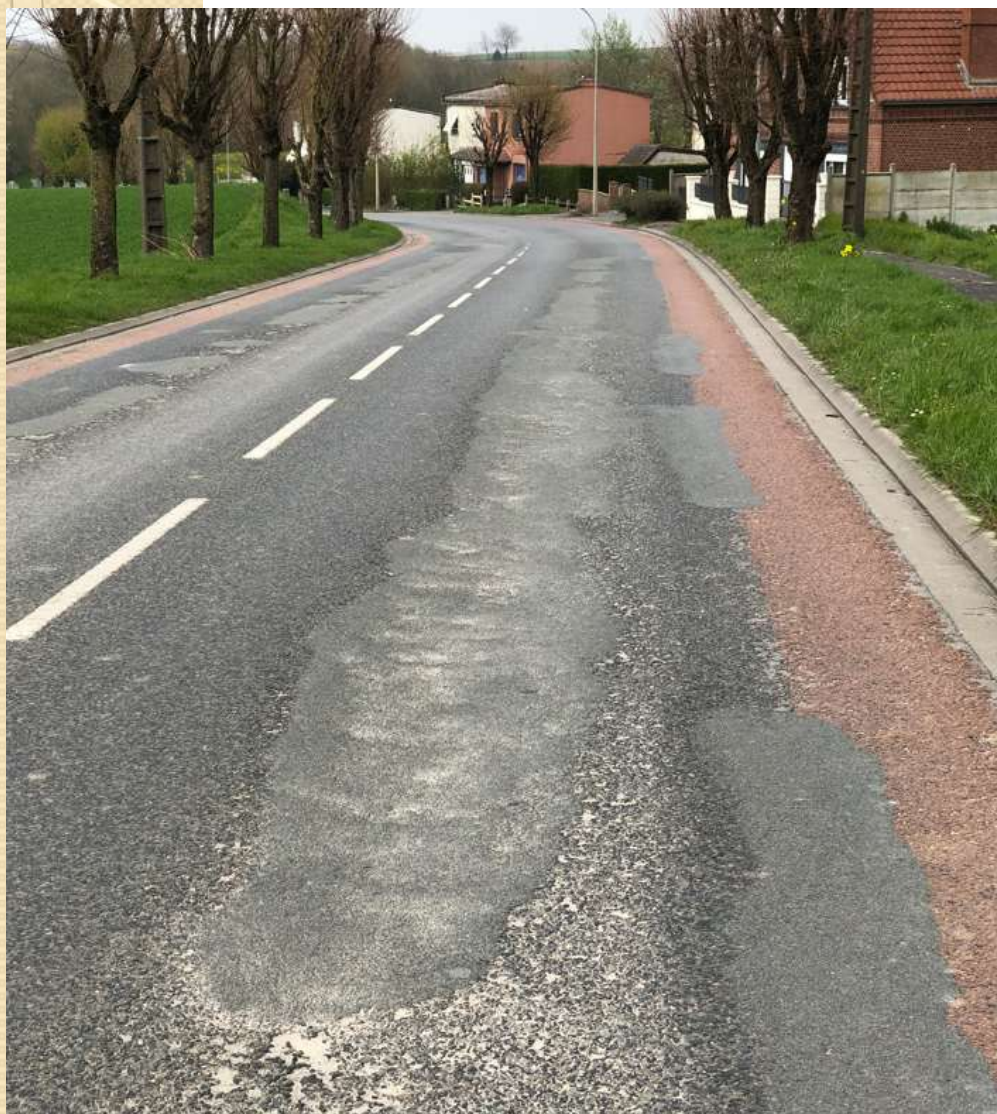
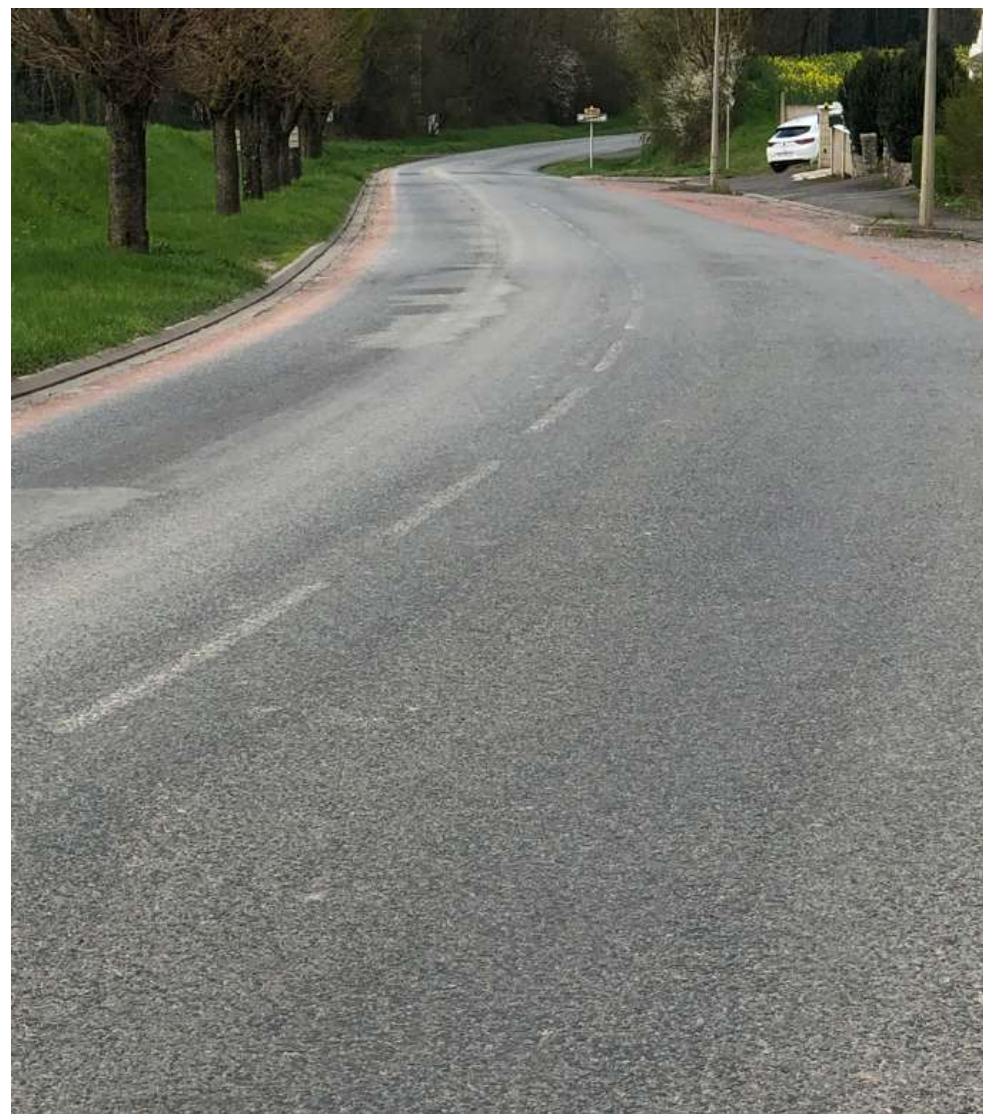
# La RD 24 - Photos 2023

- Fissures transversales
- Fissures longitudinales
- Faiençage en bandes de roulement
- Orniérage  $< 10\text{mm}$
- Nombreuses Réparations
- Les 400 premiers mètres sont plus dégradés

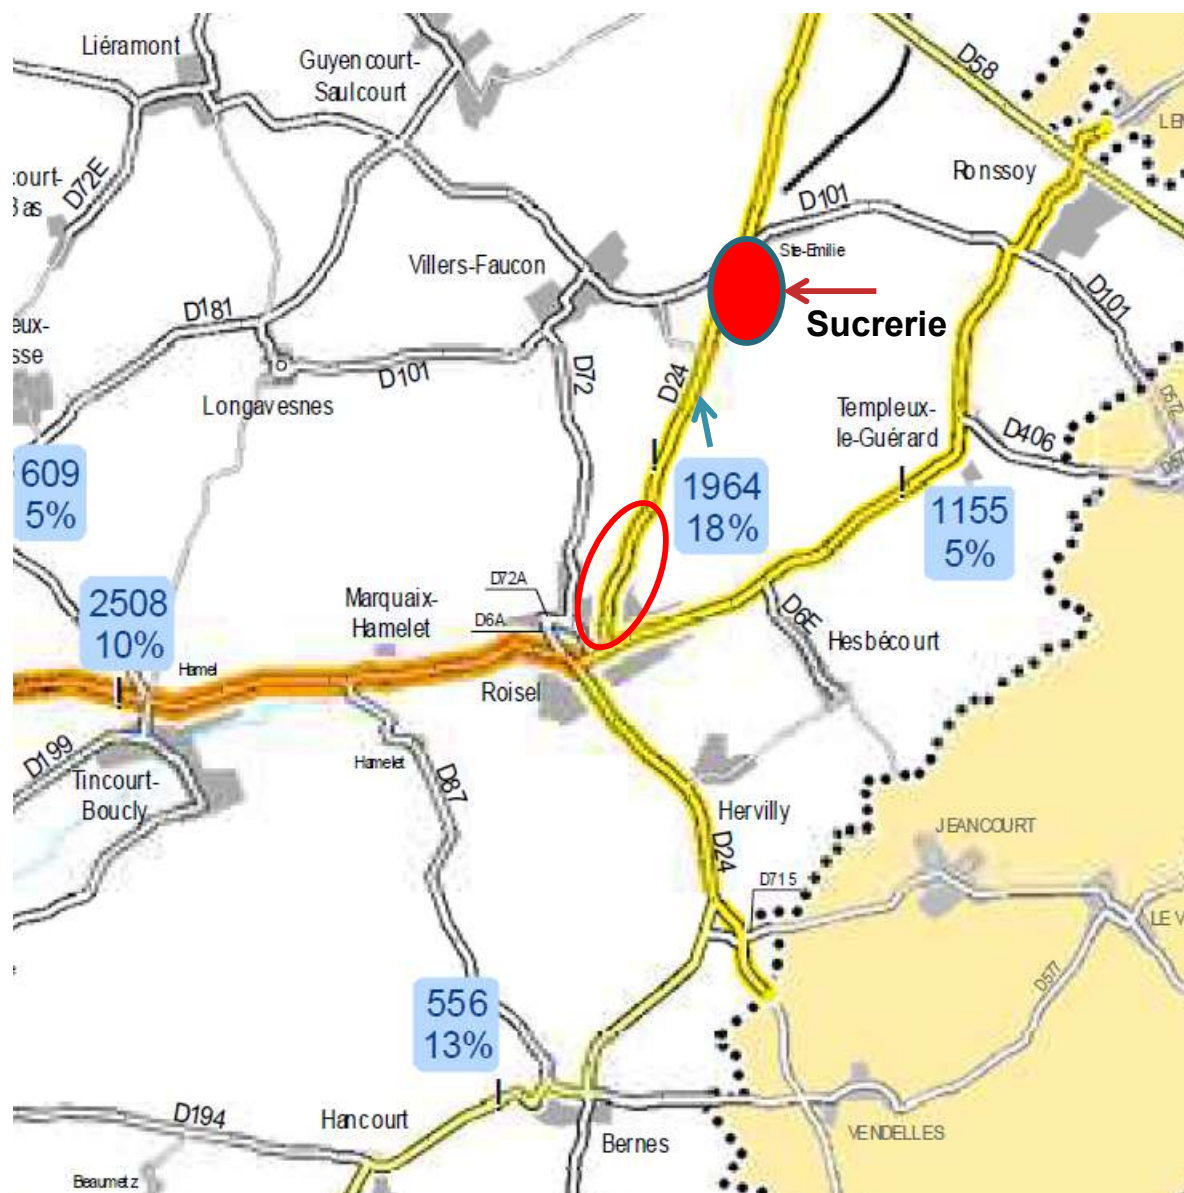
# RD 24 trafic

Trafic MJA : 1964 V/j

354 PL dans les 2 sens

177 PI /sens

Accroissement 2%

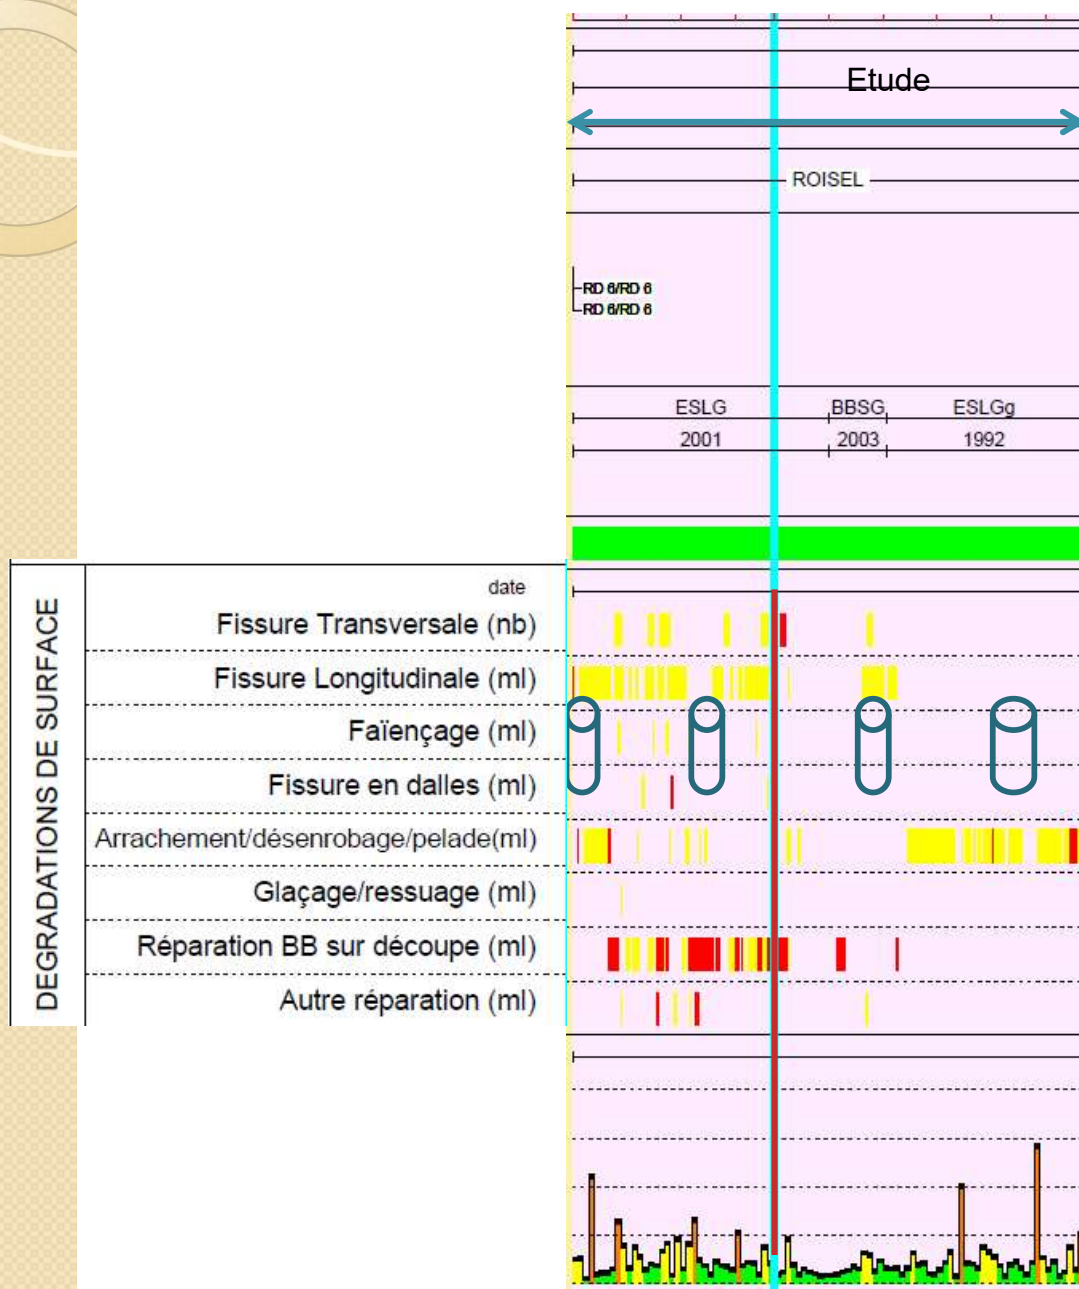
# RD 24 les carottages

Localisation	3+700	3+850	4+50	4+300
Déflexion	80	40	24	29
Trafic PL/j/sens	17	159	159	17
Affaissement de rives	X			
Faiencage sur BDR	X	X	X	X
