ERASMUS

Fissuration par le haut

Etudes de chaussées présentant de la fissuration par le haut

Diagnostic et conception de leur entretien par ERAMUS

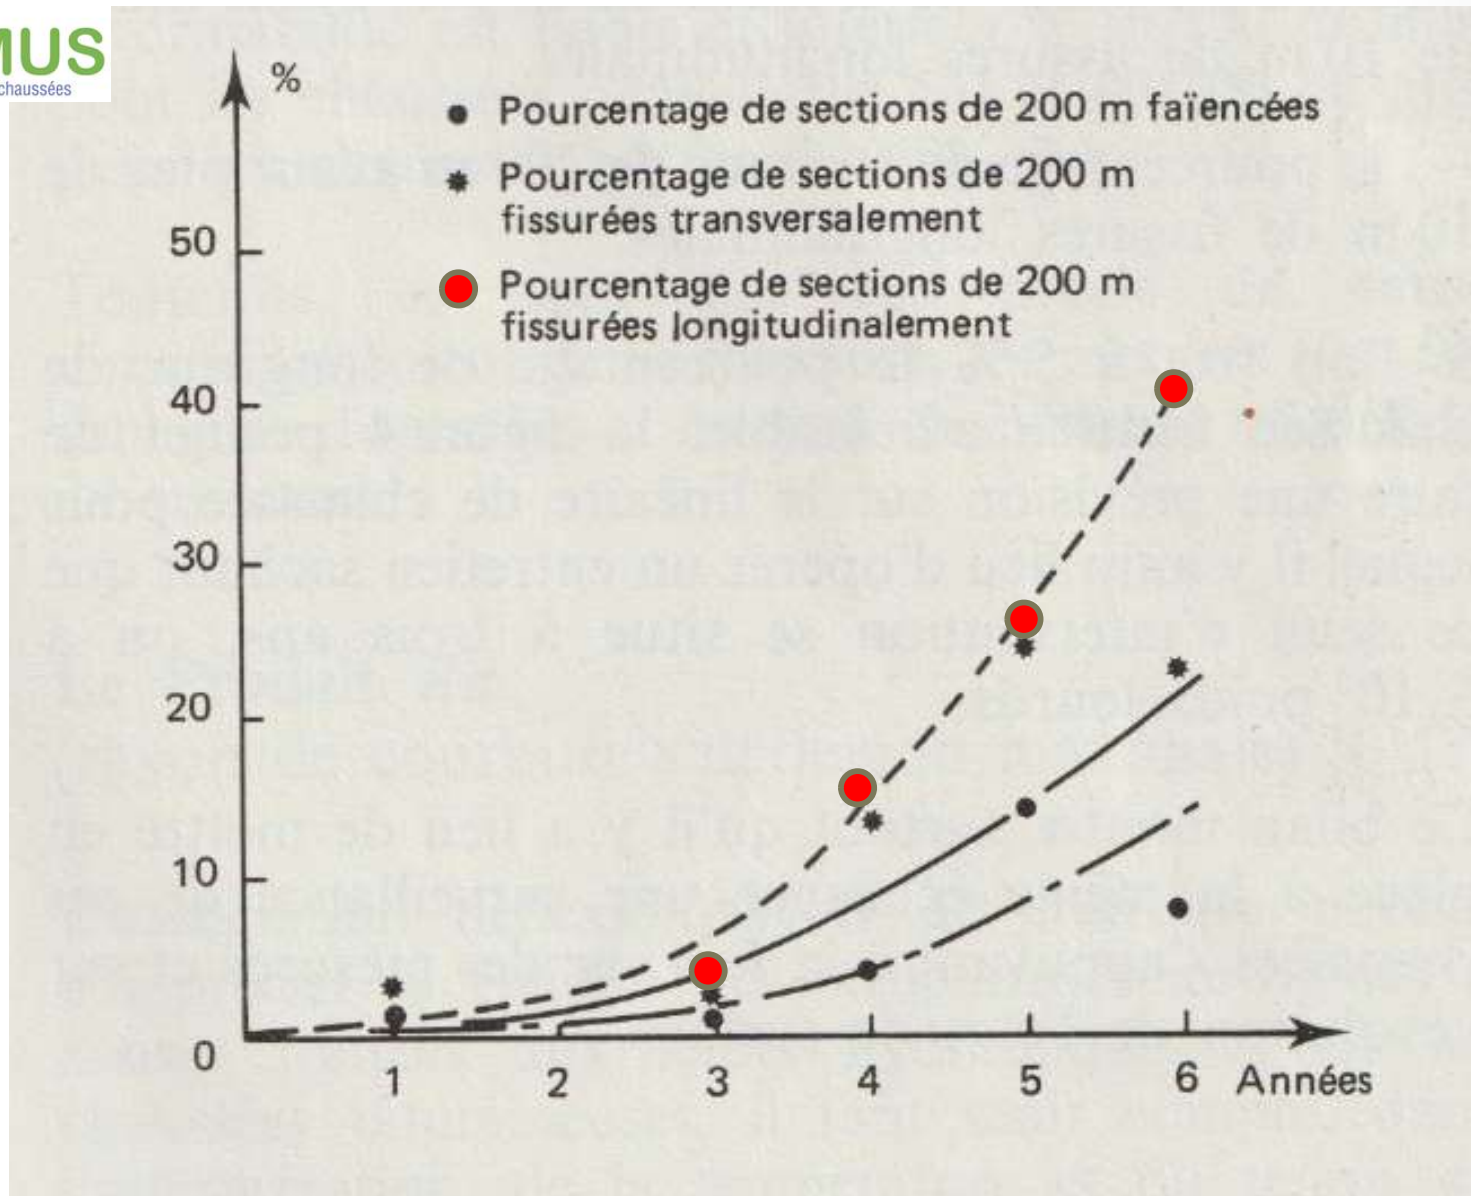
Méthodologie de suivi des chaussées à couches de base bitumineuses épaisses - B.L. des LPC n° 130

Cas avec décollement entre couche de roulement et couche de base	Chaussées neuves (%)	Renforcement (%)	Cas sans décollement entre couche de roulement et couche de base	Chaussées neuves (%)	Renforcement (%)

Observations sur carottes

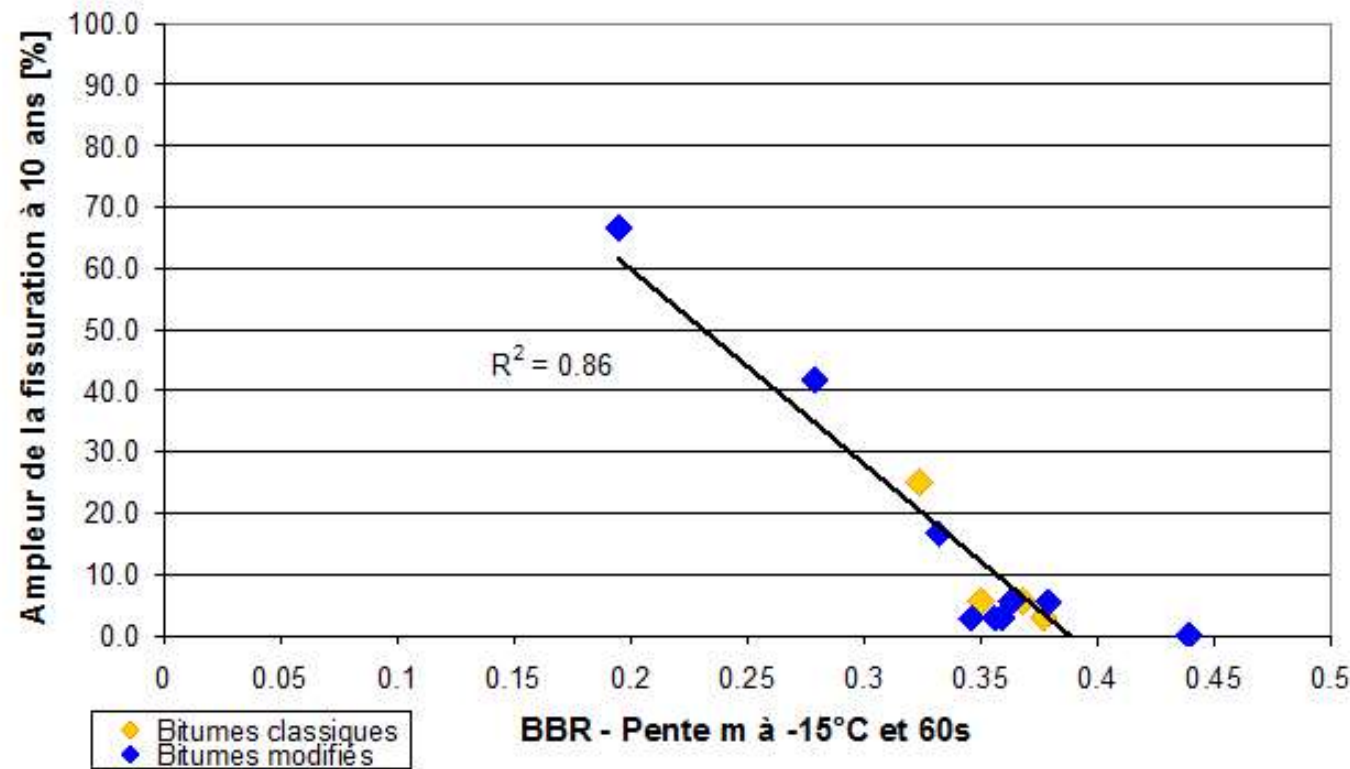
% de fissuration à 10 ans en fct de la pente m à -15° et 60s

Bending Beam Rheometer

Caractéristique mesurée après la mise en œuvre:

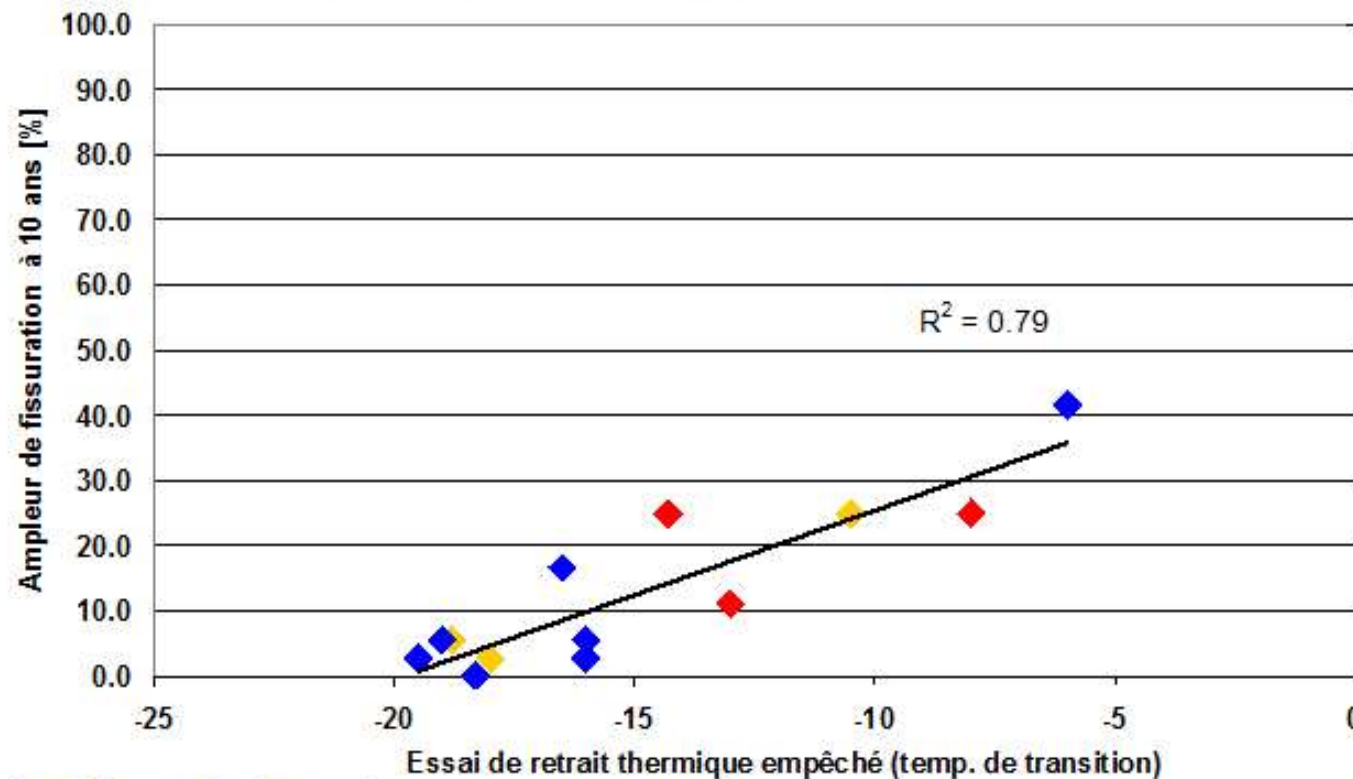
% de fissuration à 10 ans en fct de la temp. de transition

Essai de retrait thermique empêché

Caractéristique mesurée après la mise en œuvre:

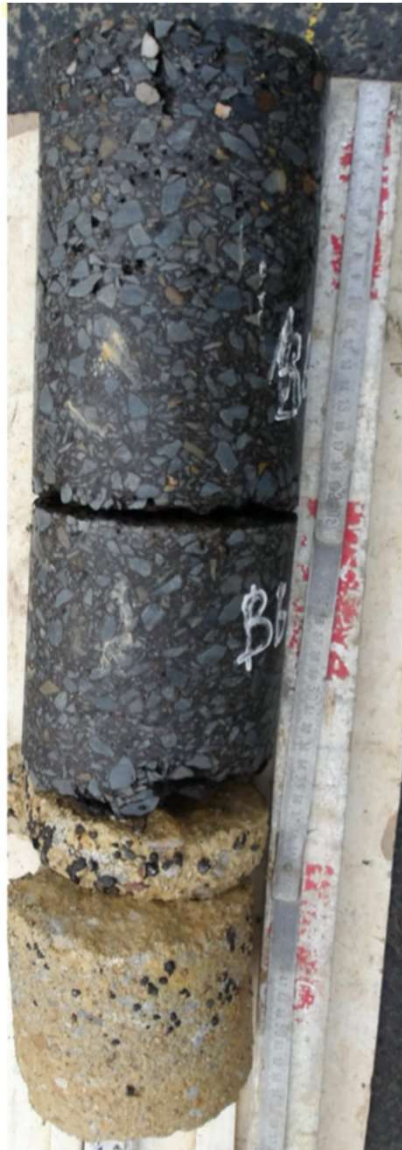
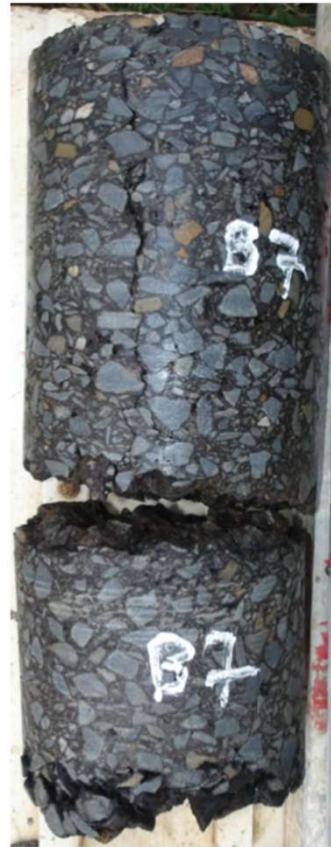
Carottages 2023

FL

Fissure par le
haut sur 5 cm

Fissure par le haut
sur 16 cm

Les carottages et le diagnostic par ERASMUS nous informant que nous sommes en présence de fissuration par le haut de type thermique

- (ES bicouche ou 6 BBSG 0/10) prennent en compte, les critères structurels et la vitesse de remontée des fissures

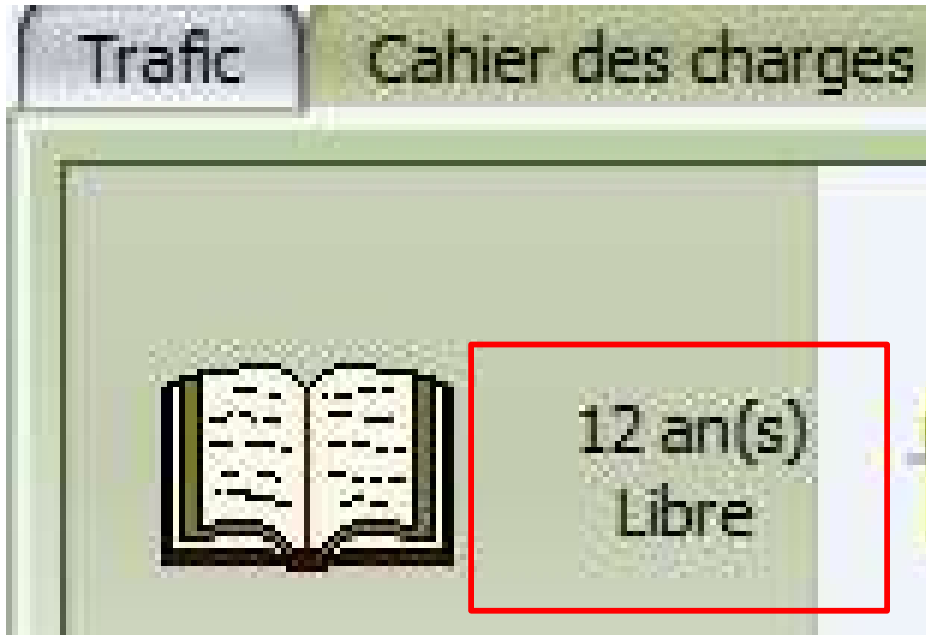
Application d'ERASMUS

Solution 1	Fatigue	Fluage	Dégâts dus au gel	Fissuration thermi...
Section Trafic: 366. PL/jour: t1 Calage mécanique (2023) Déflexion calculée: 19 mm/100 Valeur de calage: 23 mm/100	faible	non	non	fort(e)
bbdcm BB-DISCONTINU-COUCHE-MINCE (2004) 4 cm, 19 an(s), collé 2000 MPa / 4. cm	non	non		fort(e)
bbsg-0/10-C3 BBSG-0/10-CLASSE-3 (1994) 6 cm, 29 an(s), collé 5929 MPa / 6. cm	non			fort(e)
gb-0/14-C3 GB-0/14-CLASSE-3 (1994) 10 cm, 29 an(s), frottement 13980 MPa / 10. cm	faible			
gb-0/14-C3 GB-0/14-CLASSE-3 (1994) 13 cm, 29 an(s), décollé 14000 MPa / 13. cm	faible			
Trait-Chaux Trait-Chaux (1994) 30 cm, 29 an(s), collé 500 MPa / 30. cm sain		X		X
Sol 200 MPa	non	X		X

Echecs de conception (2)
Résultats de conception
2023 : BB discontinu couche mince (N) (4.0 cm)
Liant d'accrochage
Critères dimensionnants
Problème heuristique de BB discontinu couche mince
Epaisseur mini si couche en dessous fissurée

Cette structure bitumineuse épaisse, de 29 ans, présente une importante fissuration longitudinale, principalement dans les BdR de rive et d'axe.
