# ERASMUS

## Entretien d'une chaussée semi-rigide mince

# *Présentation de l'étude*

- Route départementale
- Trafic : 270 PL/J/sens
- Largeur : 7,60 m
- Rase campagne
- Structure semi-rigide mince de 1976

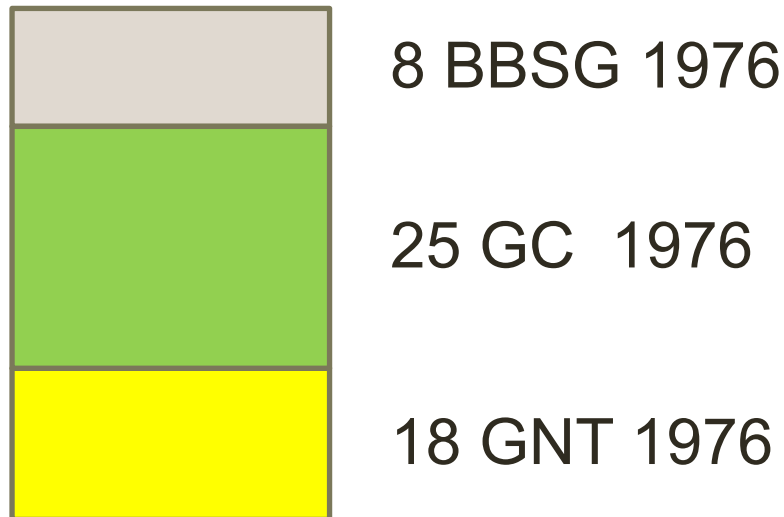
- Structure semi-rigide mince entretenue en 1987 et 2002

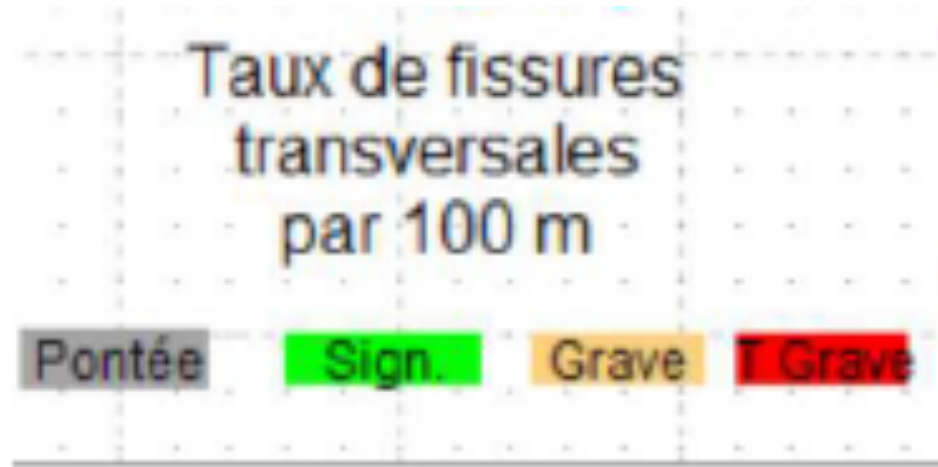
Zone 1

Zone 2

~ 10 FT grave / 100 m

~ 5 FT Sign / 100 m

- 4 cm de BBM + 2,5 cm BBTM peut s'appliquer à l'ensemble du tronçon
- La zone 2 présentant peu de dégradations peut être mise sous surveillance
- Dans un but de recyclage des matériaux bitumineux, un fraisage de 6cm avant l'application des BBM et BBTM peut être envisagé
