**D013-5+700 - 30/09/2021**

Type d'ouvrage : **Opf**  
Type de visite : **Recensement initial**  
IG de la visite : **2**  
Localisation : **5+700**  
Voie : **RD13**  
Identifiant : **D013-5+700**  
Gestionnaire : **U.T.R. OUEST**  
Commune 1 : **Saint Leu**  
Canton : **15**  
Date de la visite préc. :  
Structure : **Gunitage**  
Matériau :

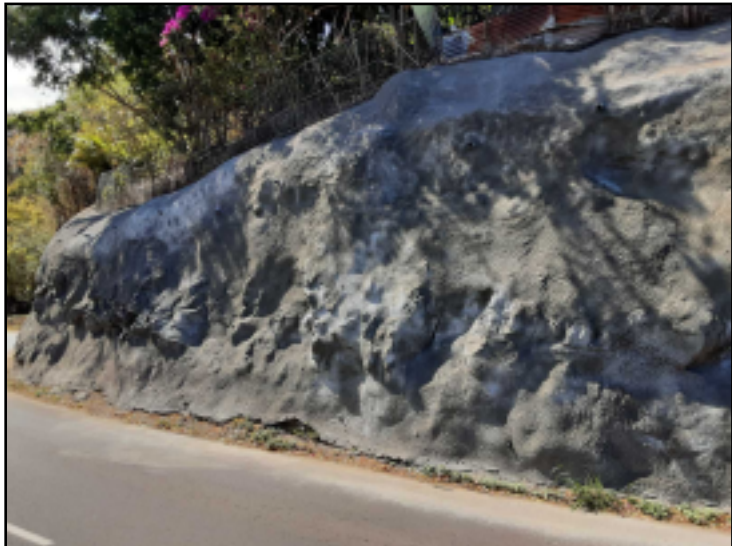
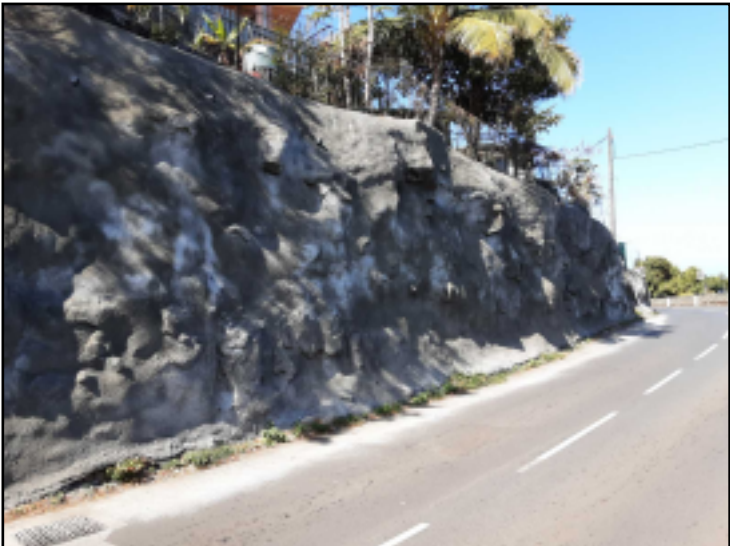
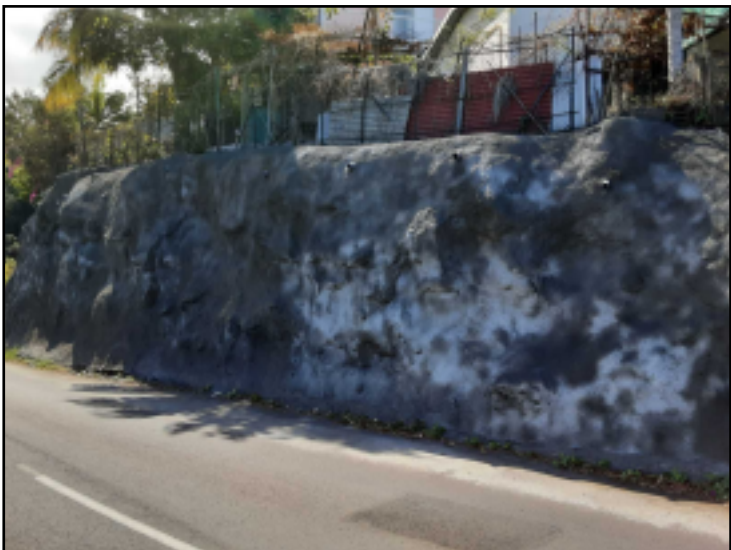
Affouillement, sous-cavage du parement

Léger sous cavement en pied d'ouvrage  
(légers désordres très localisés)

Fissuration - Fracturation du parement

Deux légères fissures ont été observées. Elle ne sont, à notre avis, pas structurelles et ne présentent pas de risque particulier pour l'ouvrage.
