Caractéristiques principales

Type d'ouvrage : **Pont**
Type de visite : **Visite initiale**
IG de la visite : **5**
Localisation :
Voie : **Voie SNCF**
Identifiant : **PRA 71**
Gestionnaire :
Commune 1 : **Peypin**
Canton :
Date de la visite préc. :
Structure : **Voute**
Matériau : **Pierres jointoyées**
Ouverture : **4.24**

Conditions atmosphériques : **Ensoleillé**
Température (°C) : **36.0**
Der. précipitations :
Date de la visite : **11/07/2022**

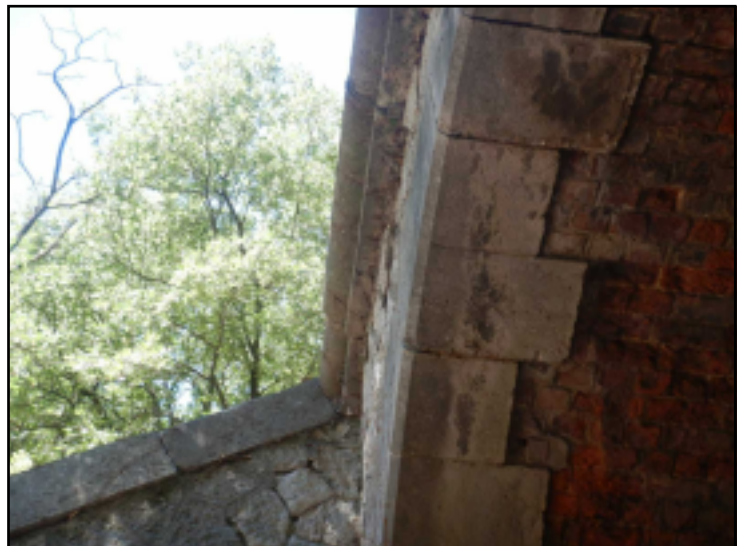
Q -- 08/12/2022 16:39:28

Deversement d'environ 10cm du mur de tête côté forêt et 8cm côté D8.

Deversement d'environ 8cm côté D8.

L'ouvrage principal est dans un état mauvais. La végétation non maîtrisée sur l'ouvrage a provoqué des désordres pouvant remettre en cause sa stabilité.
L'enracinement des arbres à proximité des tympans a favorisé le décrochement des tympans avec un risque d'effondrement. Les arbres ont été coupés mais le risque est présent. Des travaux de confortements seront à prévoir.
Les murs en aile devront également être repris.
A noter la présence d'un ouvrage similaire sous l'ouvrage principal. Cet ouvrage est dans la zone d'influence du Valtram et devra être référencé. Cet ouvrage est globalement satisfaisant. Des travaux de rejointoiement seront à prévoir.
Les parafeuilles sont fracturés localement et devront être colmatés.
