## Entretien d'une traversée d'agglomération sous trafic T2

# Département de la Somme

## **CAS DE LA RD 935**

### **DE MOREUIL**

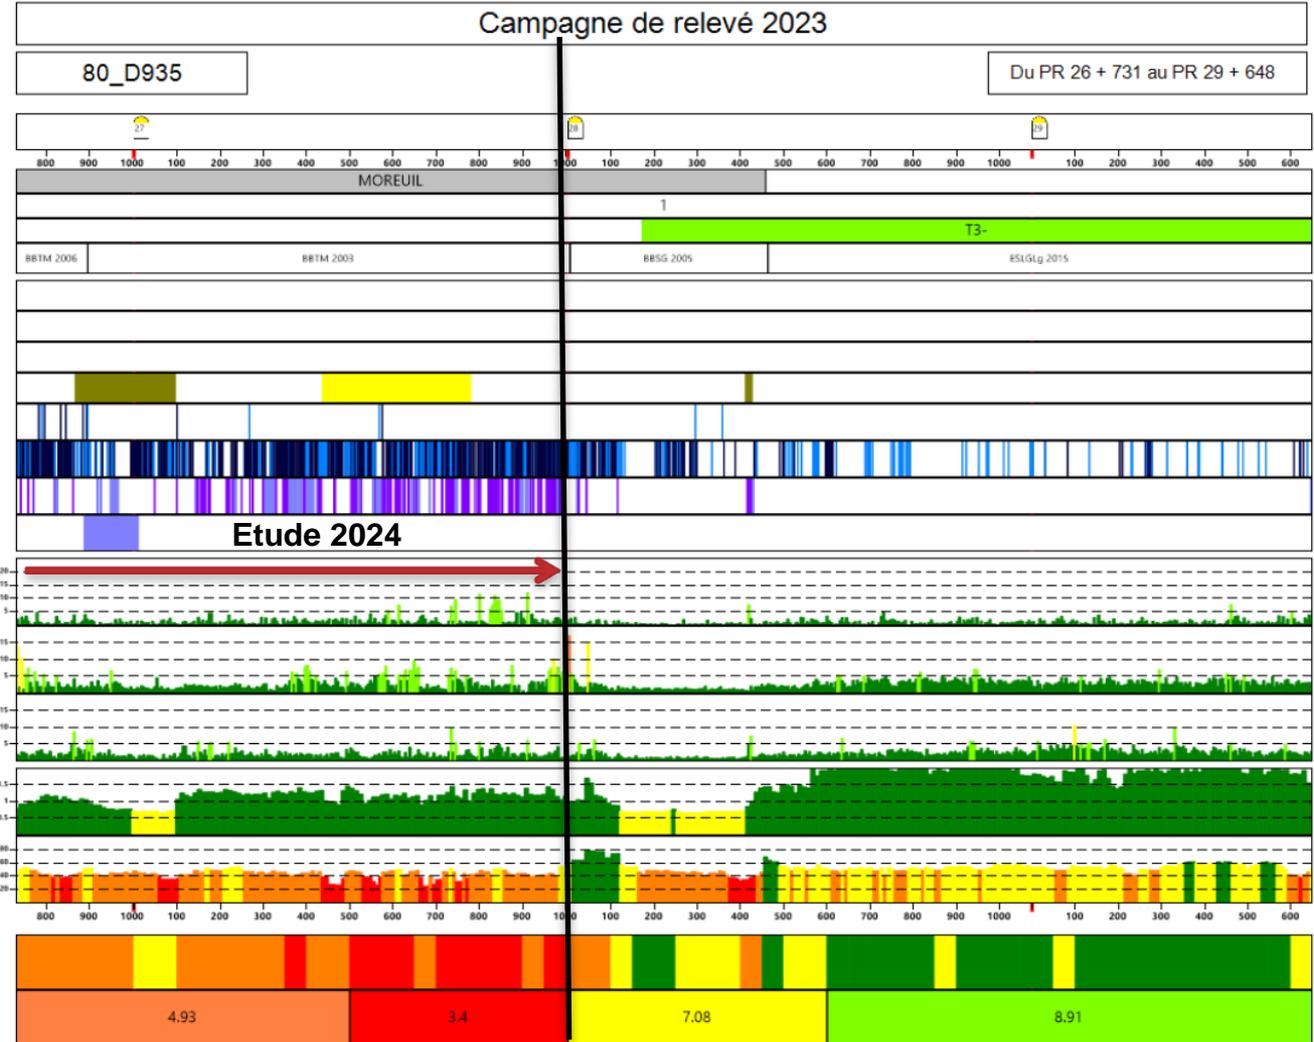
80\_D935

Du PR 26 + 731 au PR 29 + 648

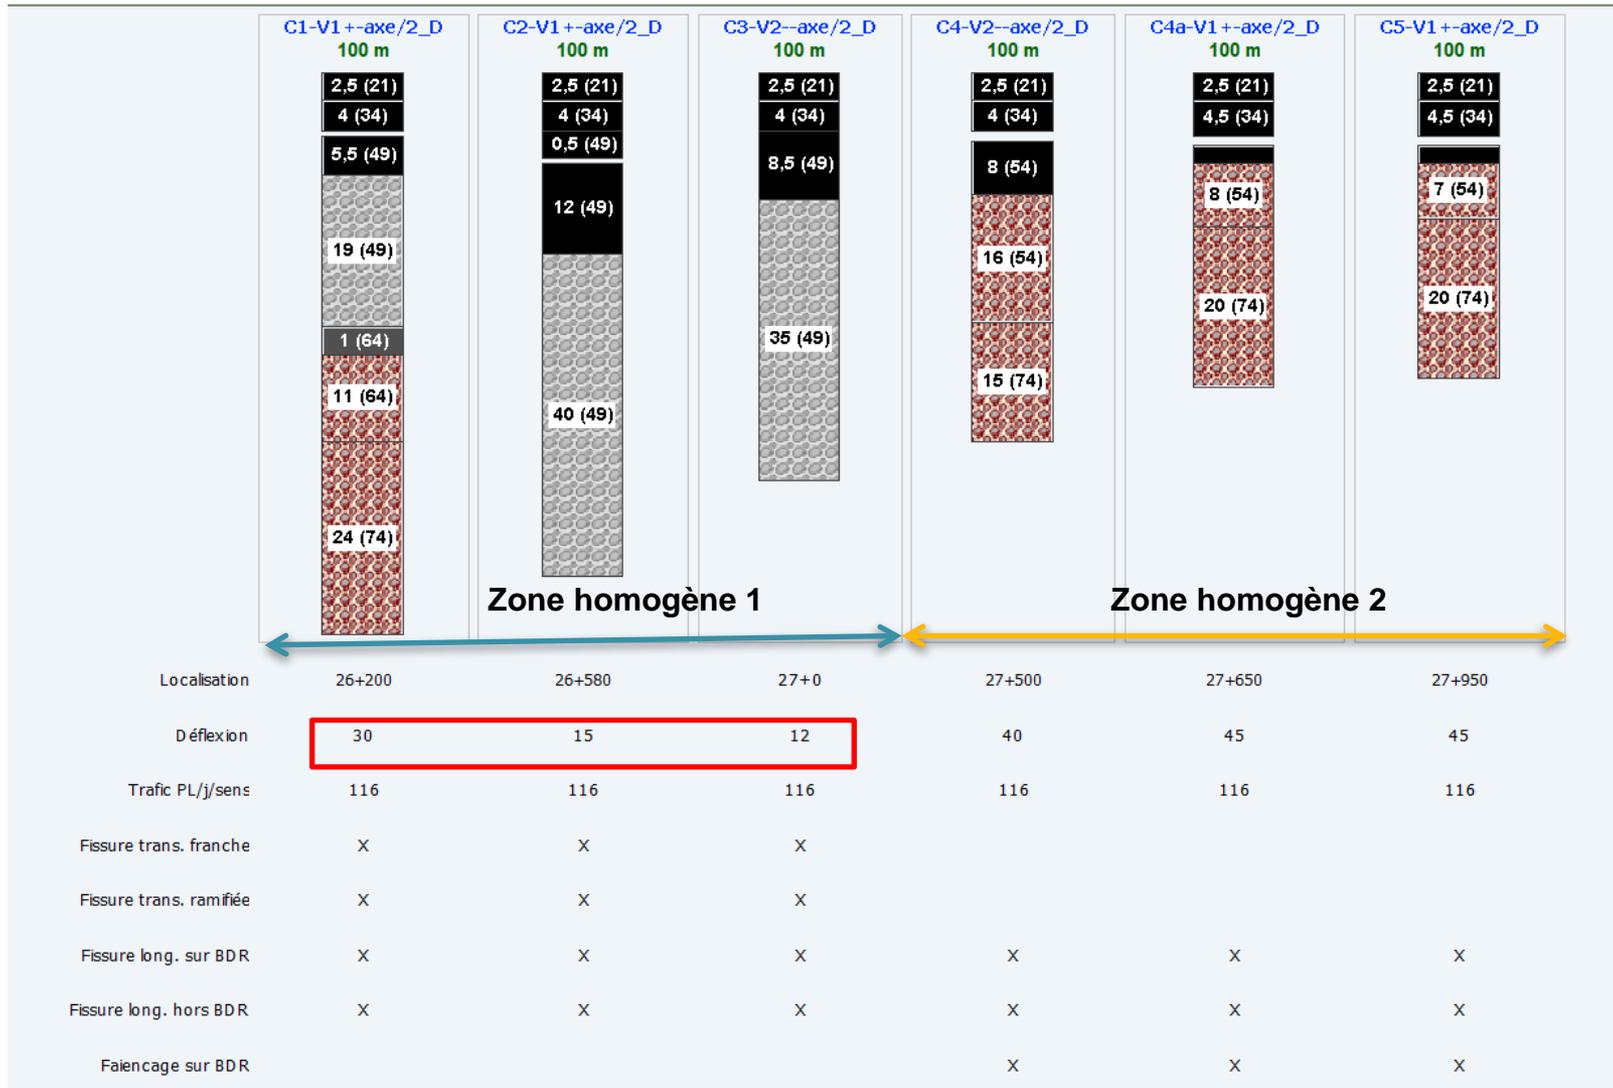
# RD 935 la structure

- Zone 1 : structure semi-rigide
  - 3 couches d'enrobés d'une épaisseur totale d'une douzaine de centimètres
  - Une couche de sable ciment de 35 à 40cm
- Zone 2 : structure souple
  - 7 à 10 cm d'enrobés
  - 2 couches de GNT d'une épaisseur totale de 30cm à 40cm
