# ERASMUS

**Etudes d'un même tronçon  
à 13 ans d'intervalle,  
enseignements**

Sur un tronçon de RD :

- 2009 étude d'entretien
- 2010 travaux
- 2022 nouvelle étude d'entretien suite à d'importantes fissurations

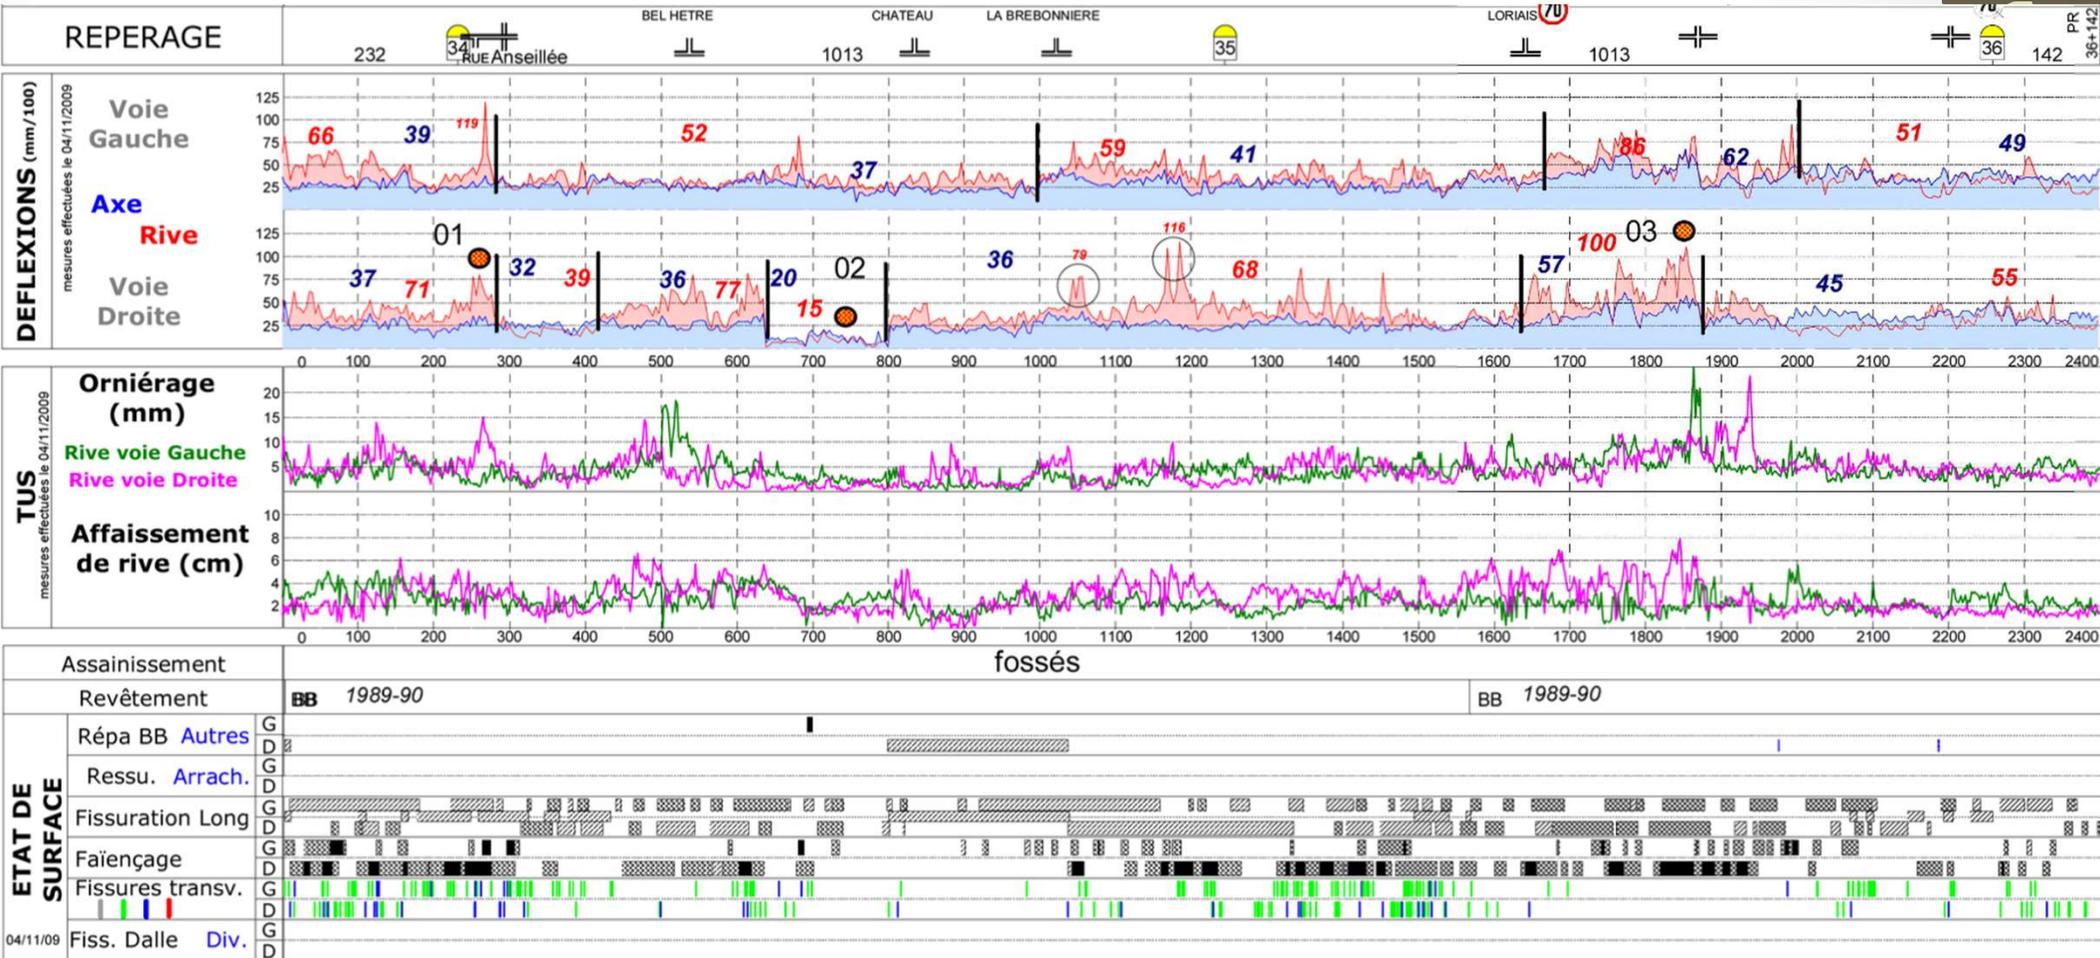
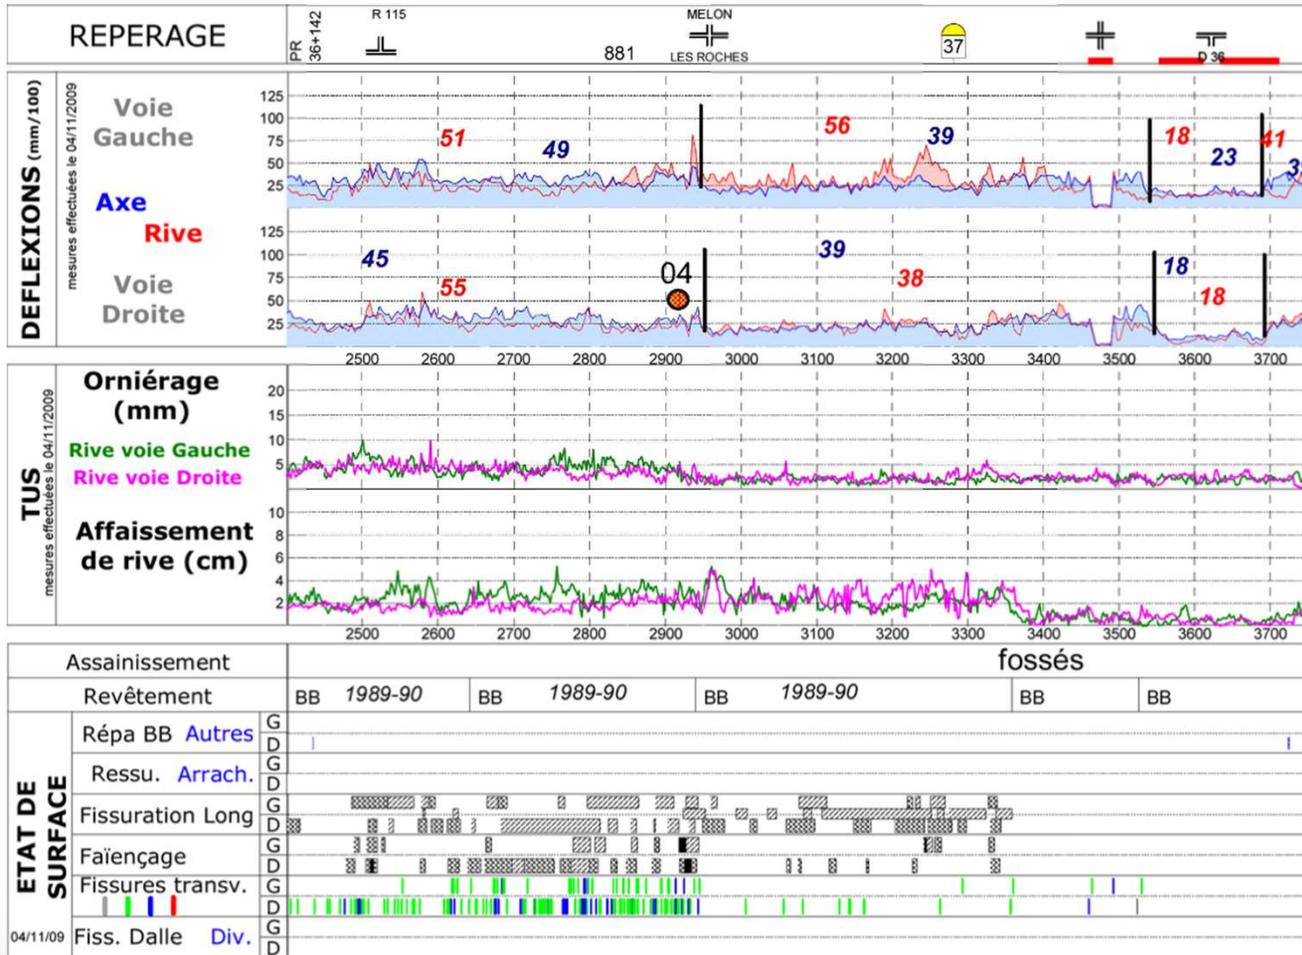
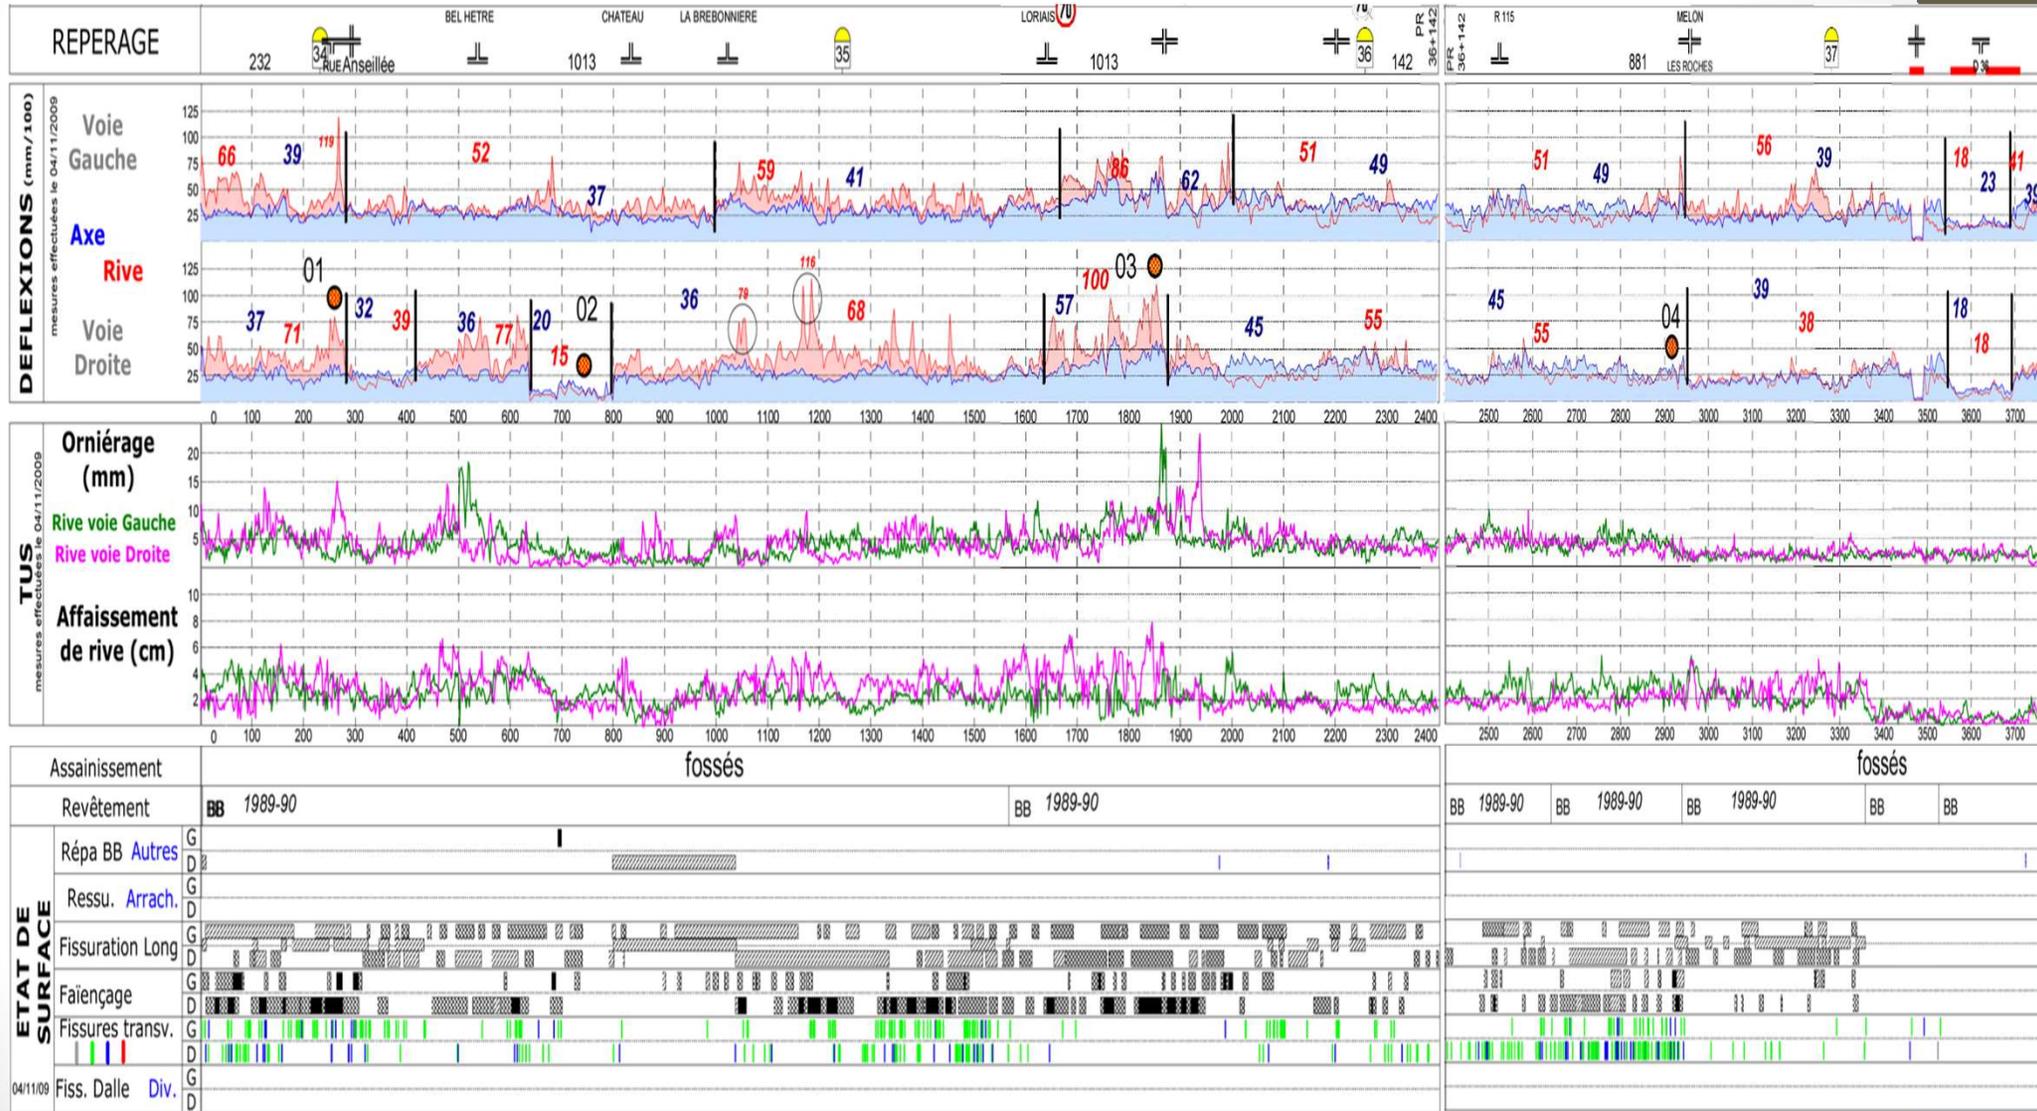
# Schéma itinéraire 2009

Faiencage important sur la voie droite lorsque les déflexions sont  $> 50/100^e$  mm

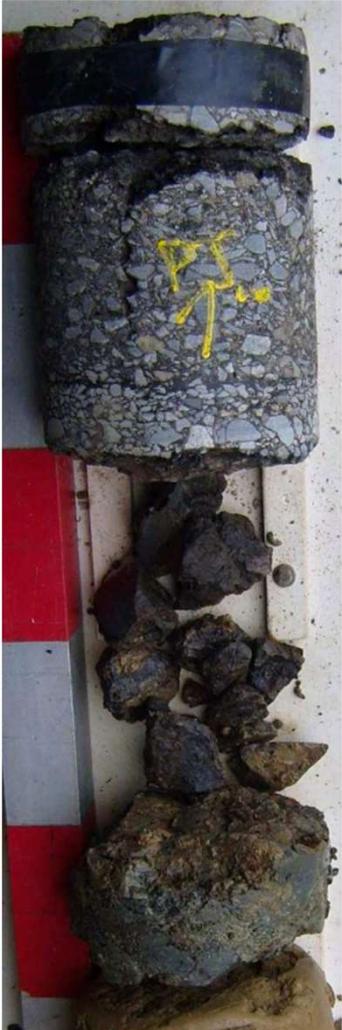
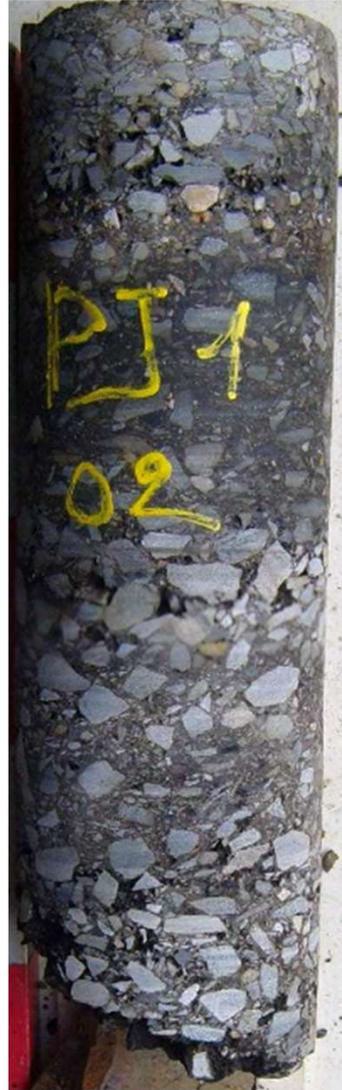
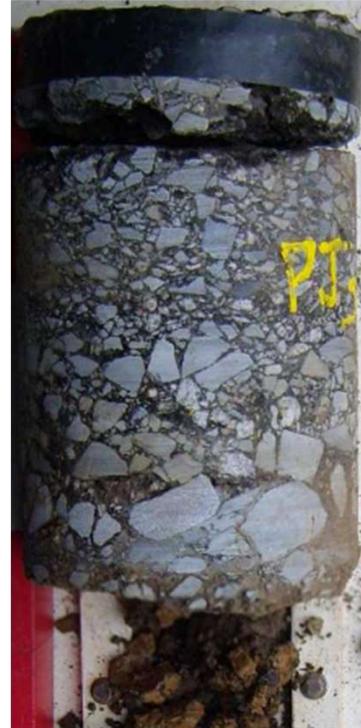
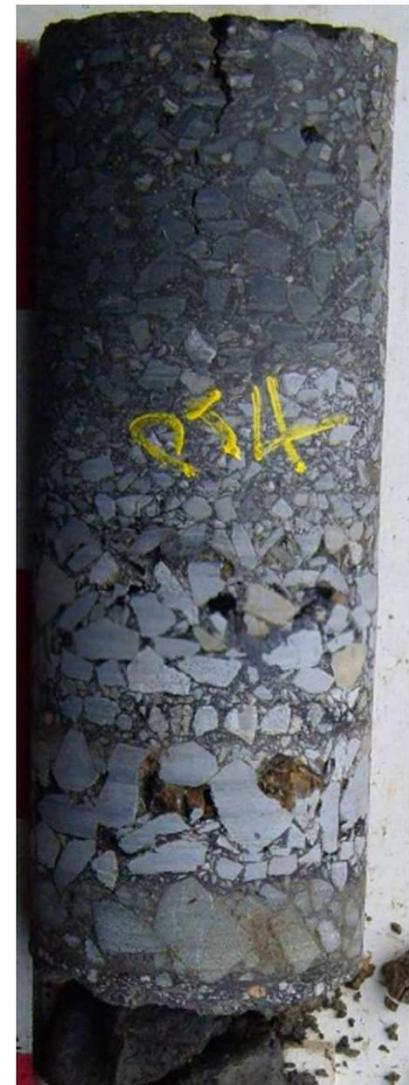
# 4 Carottages

- En plus du faïençage,**
- **fissuration longitudinale dans et hors des bandes de roulement**
  - **fissuration transversale traduisant un vieillissement des enrobés**

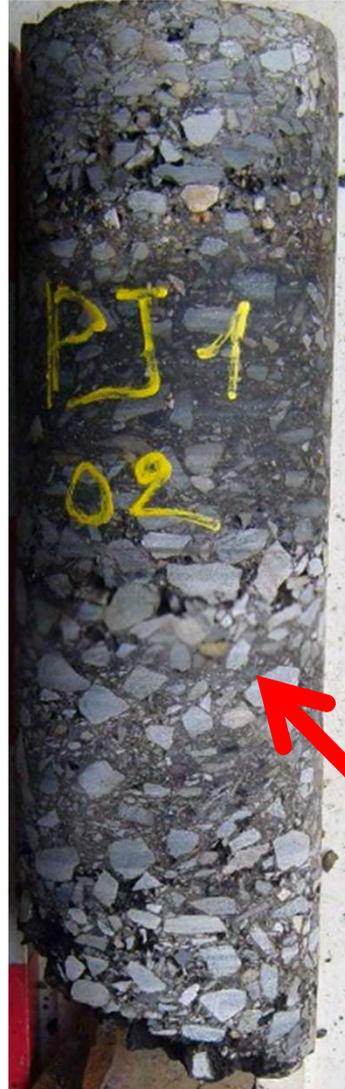
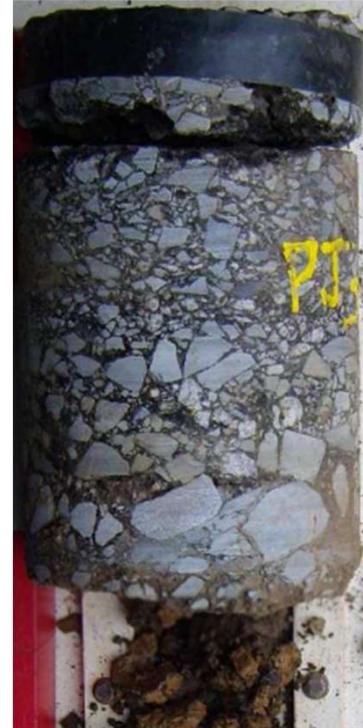
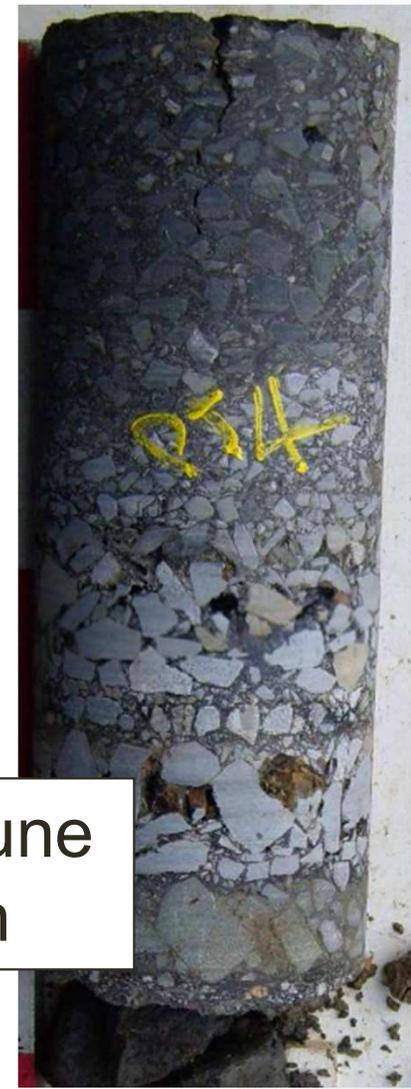
# 4 Carottages

Zone objet d'une reconstruction

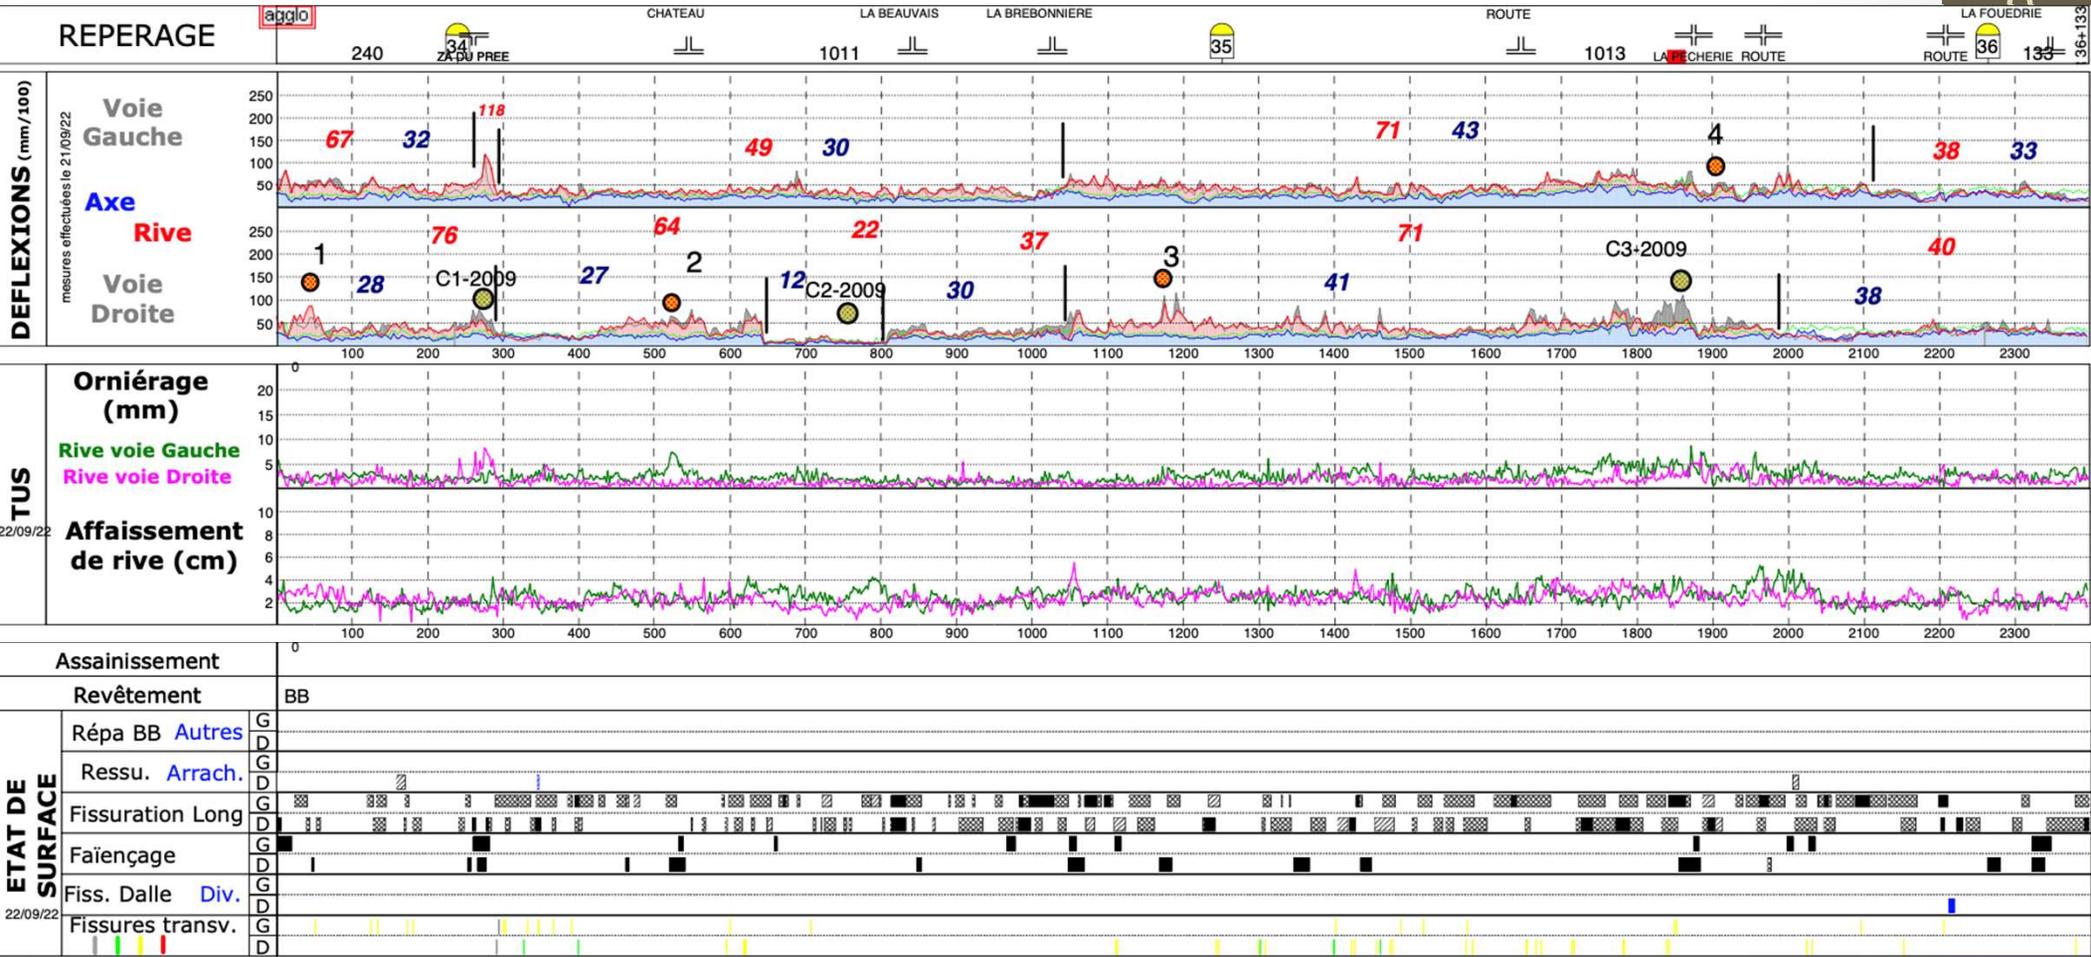
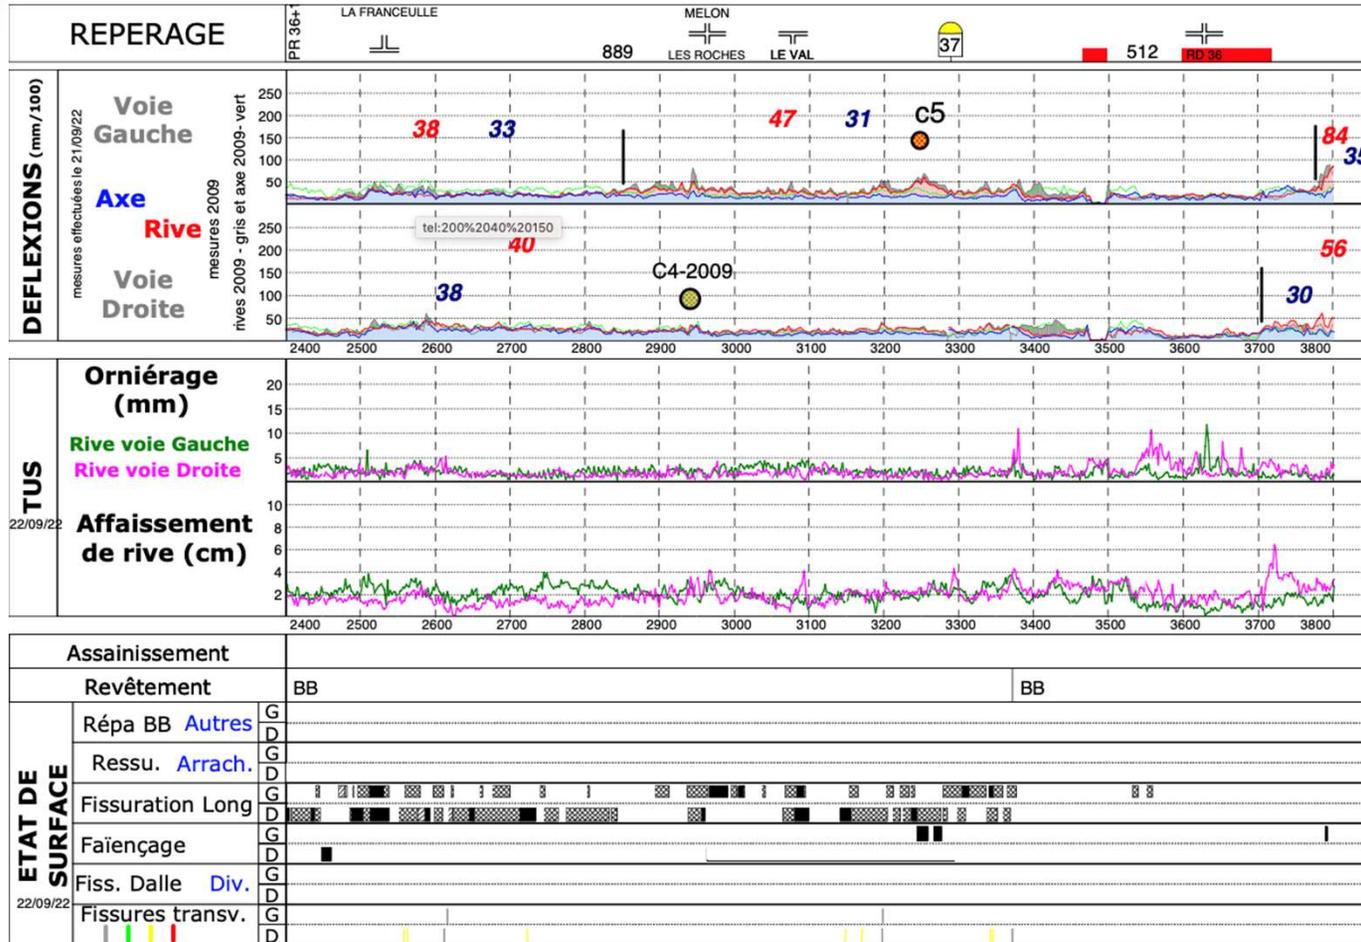
# Schéma itinéraire 2022

- 85% des déflexions sont < à 45/100mm,
- qq pics à 75/100 mm

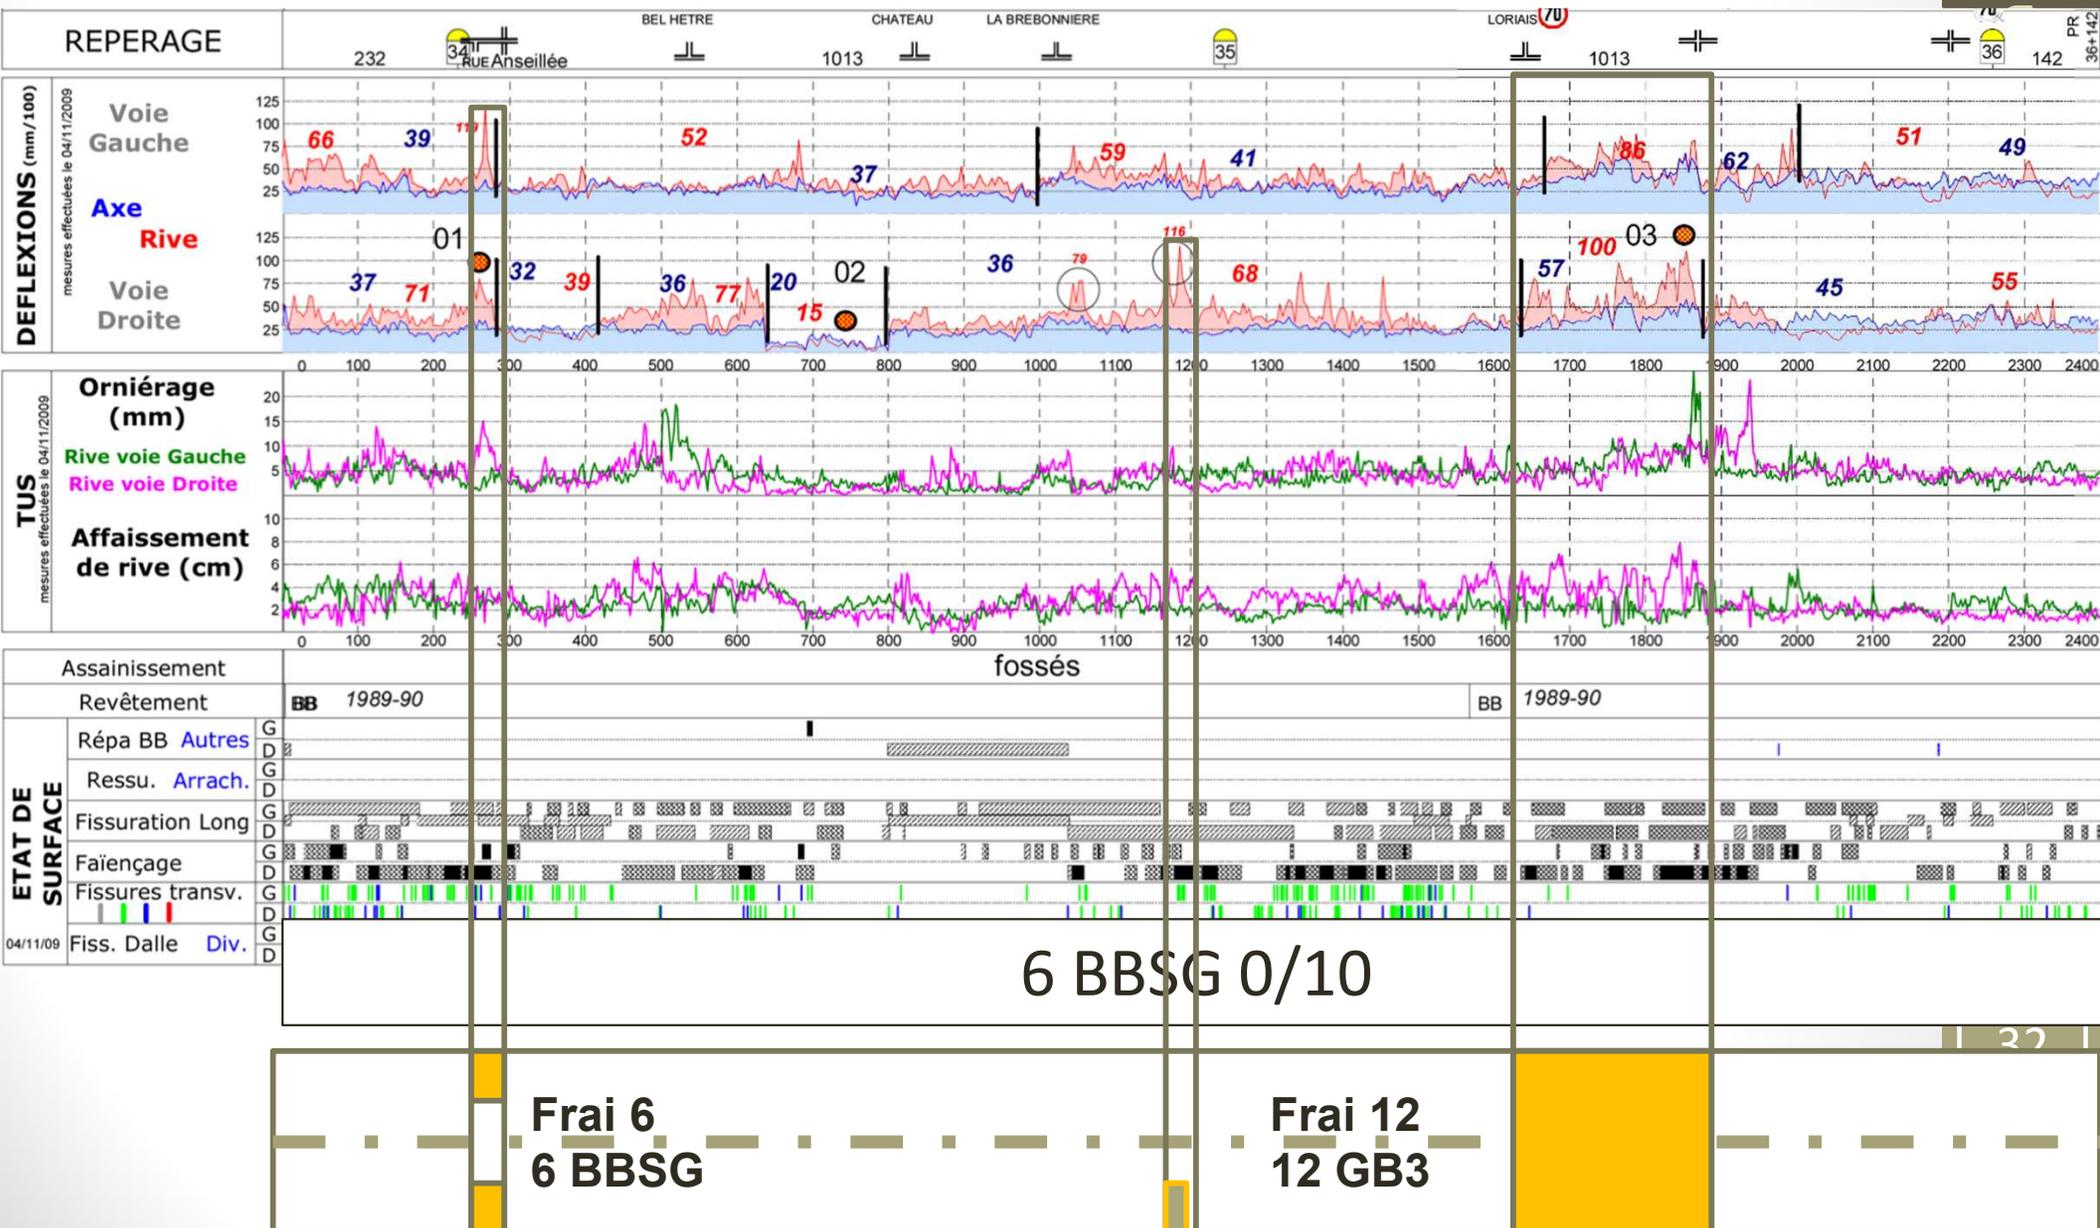
# Solution de travaux 2009

- Structure bitumineuse entretenue en 1980, en 1993 (d'après les archives)
- Déflexions entre 15 et 100/100 mm
- Fissuration longitudinale dans et hors des BdR,
- Faiençage dans les BdR pour def.  $\geq 50/100$ mm

6 BBSG 0/10

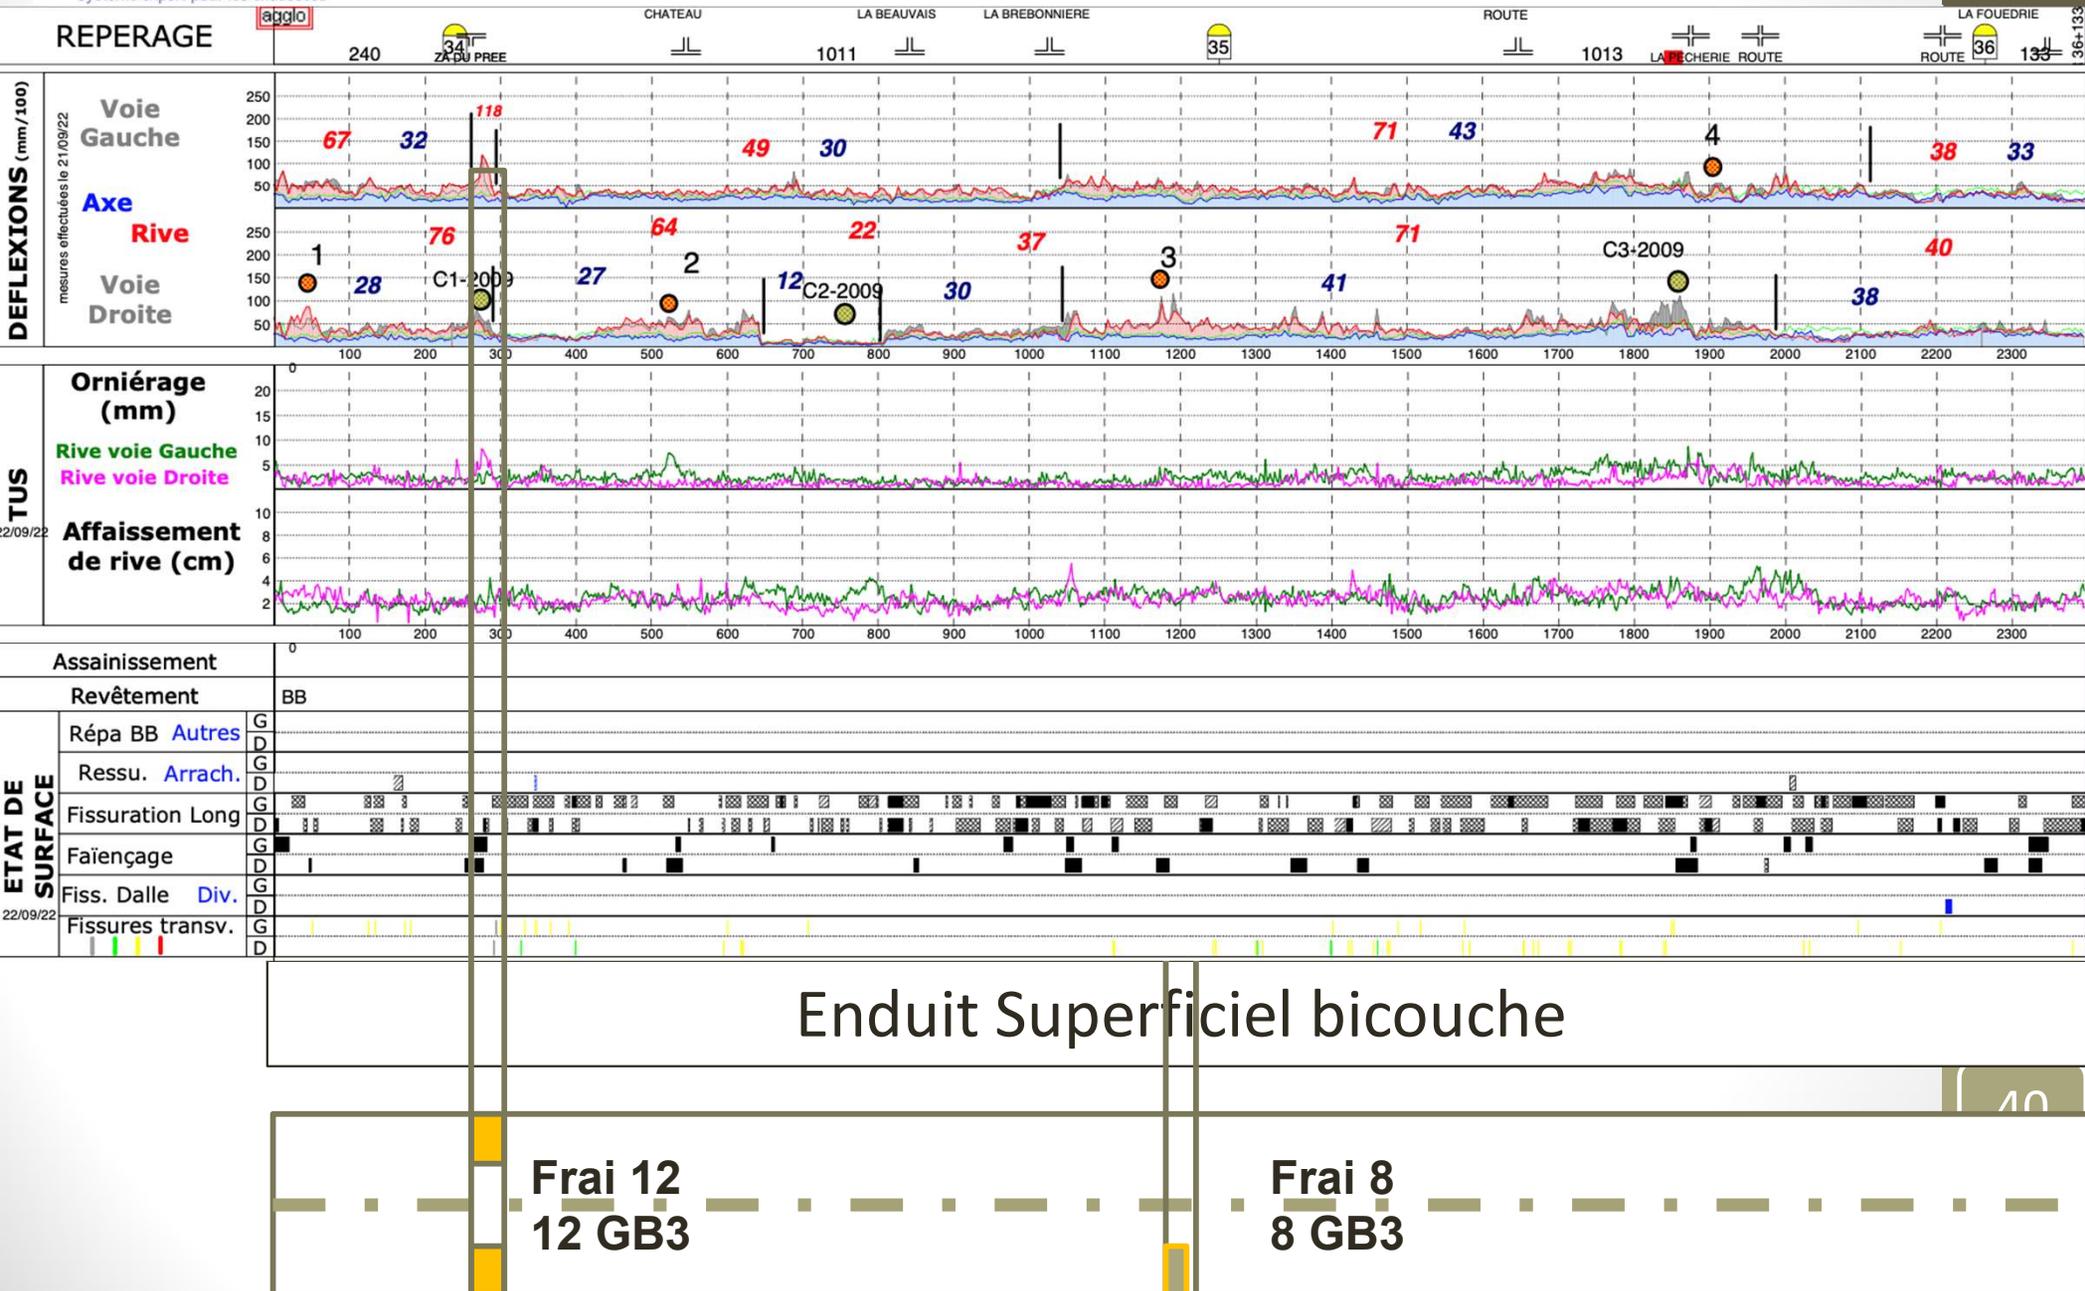
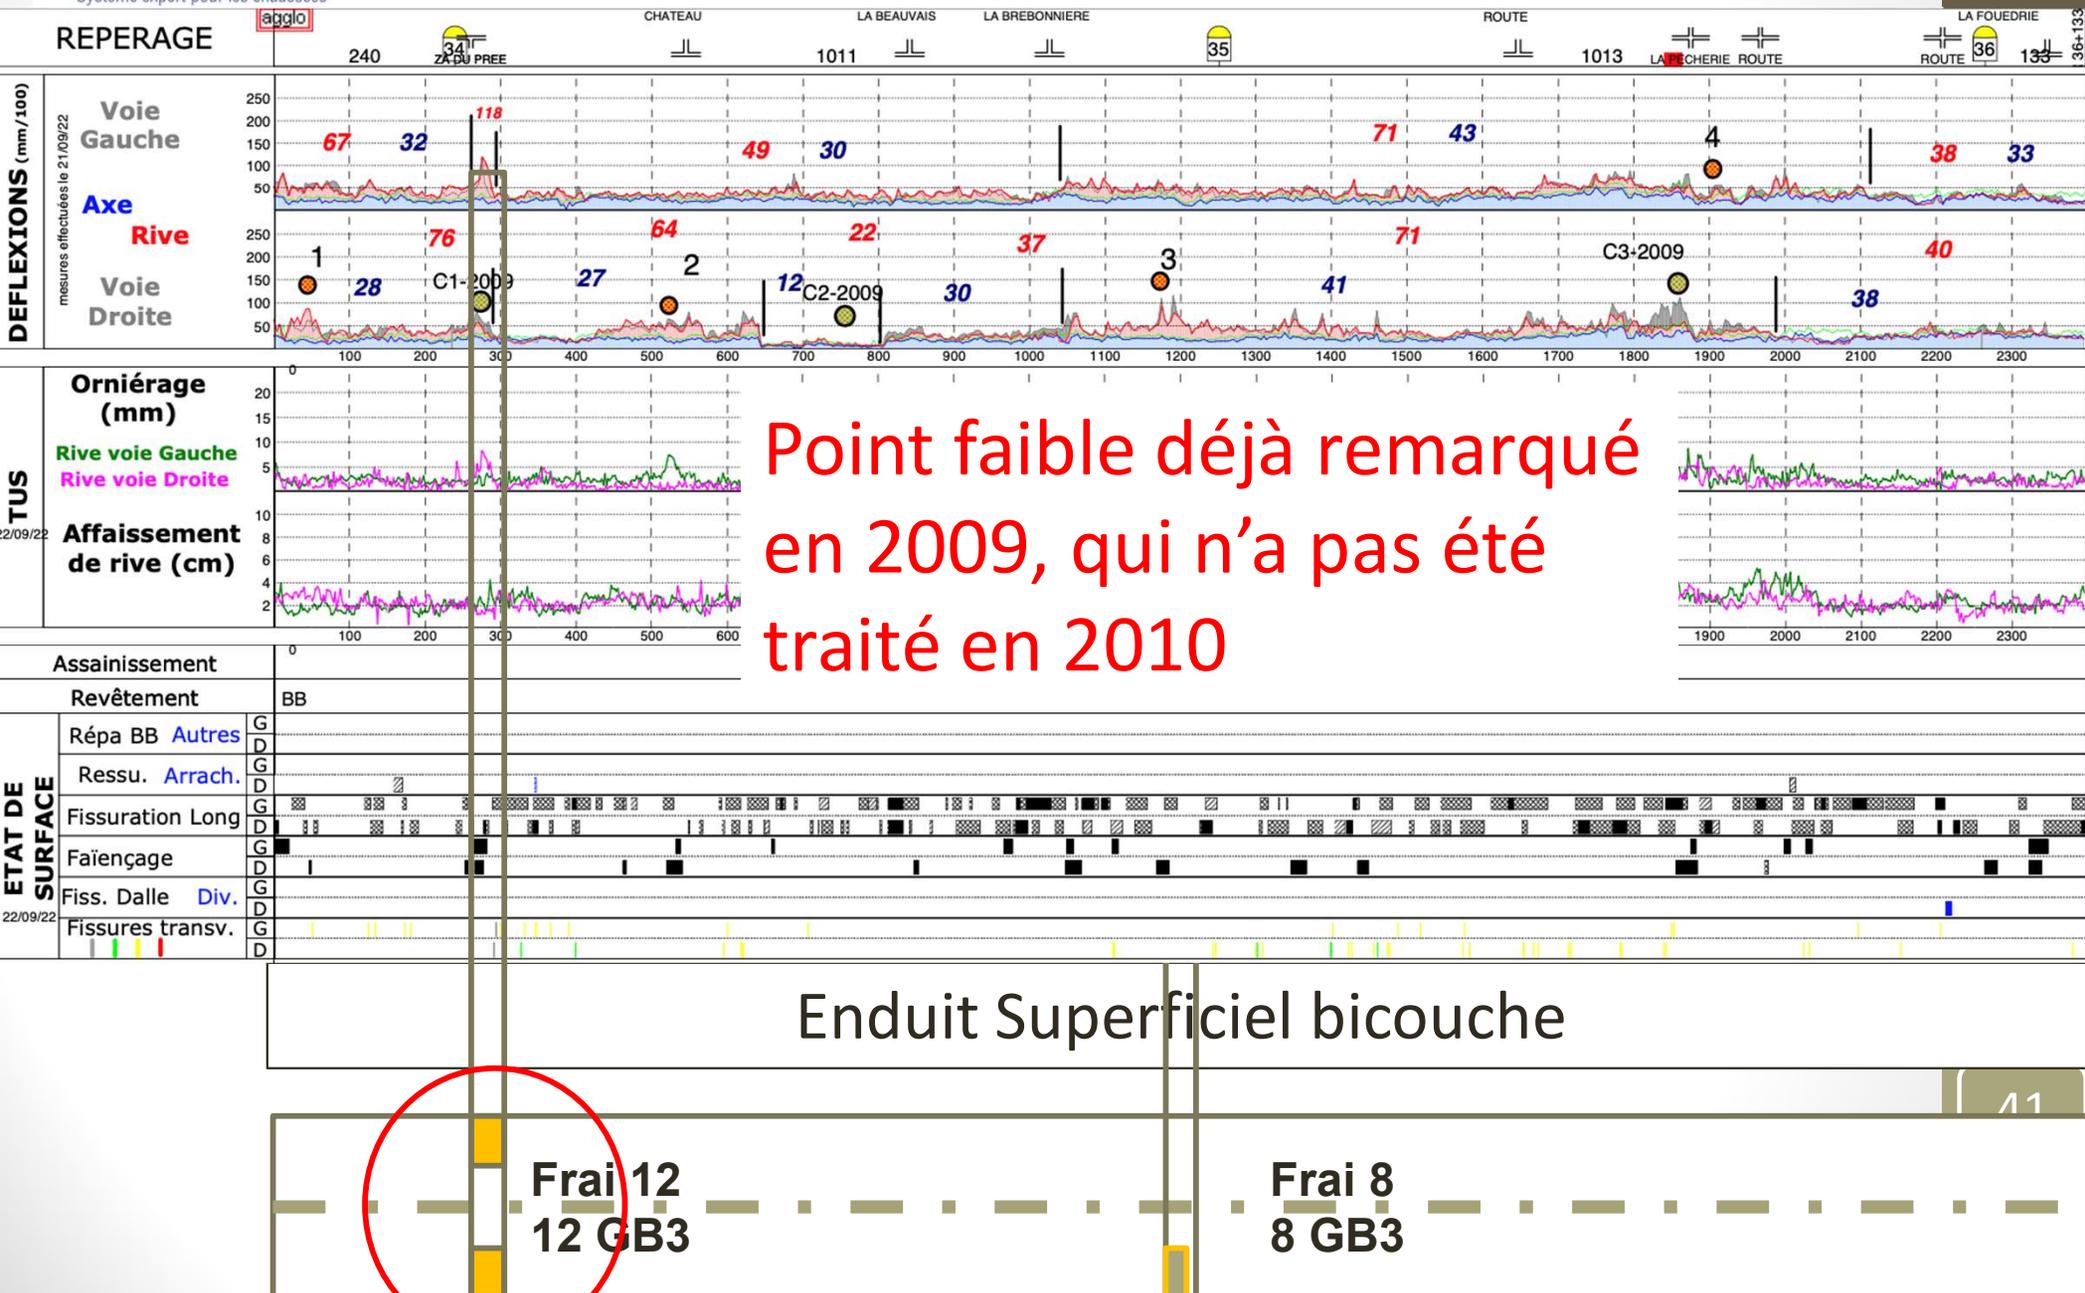
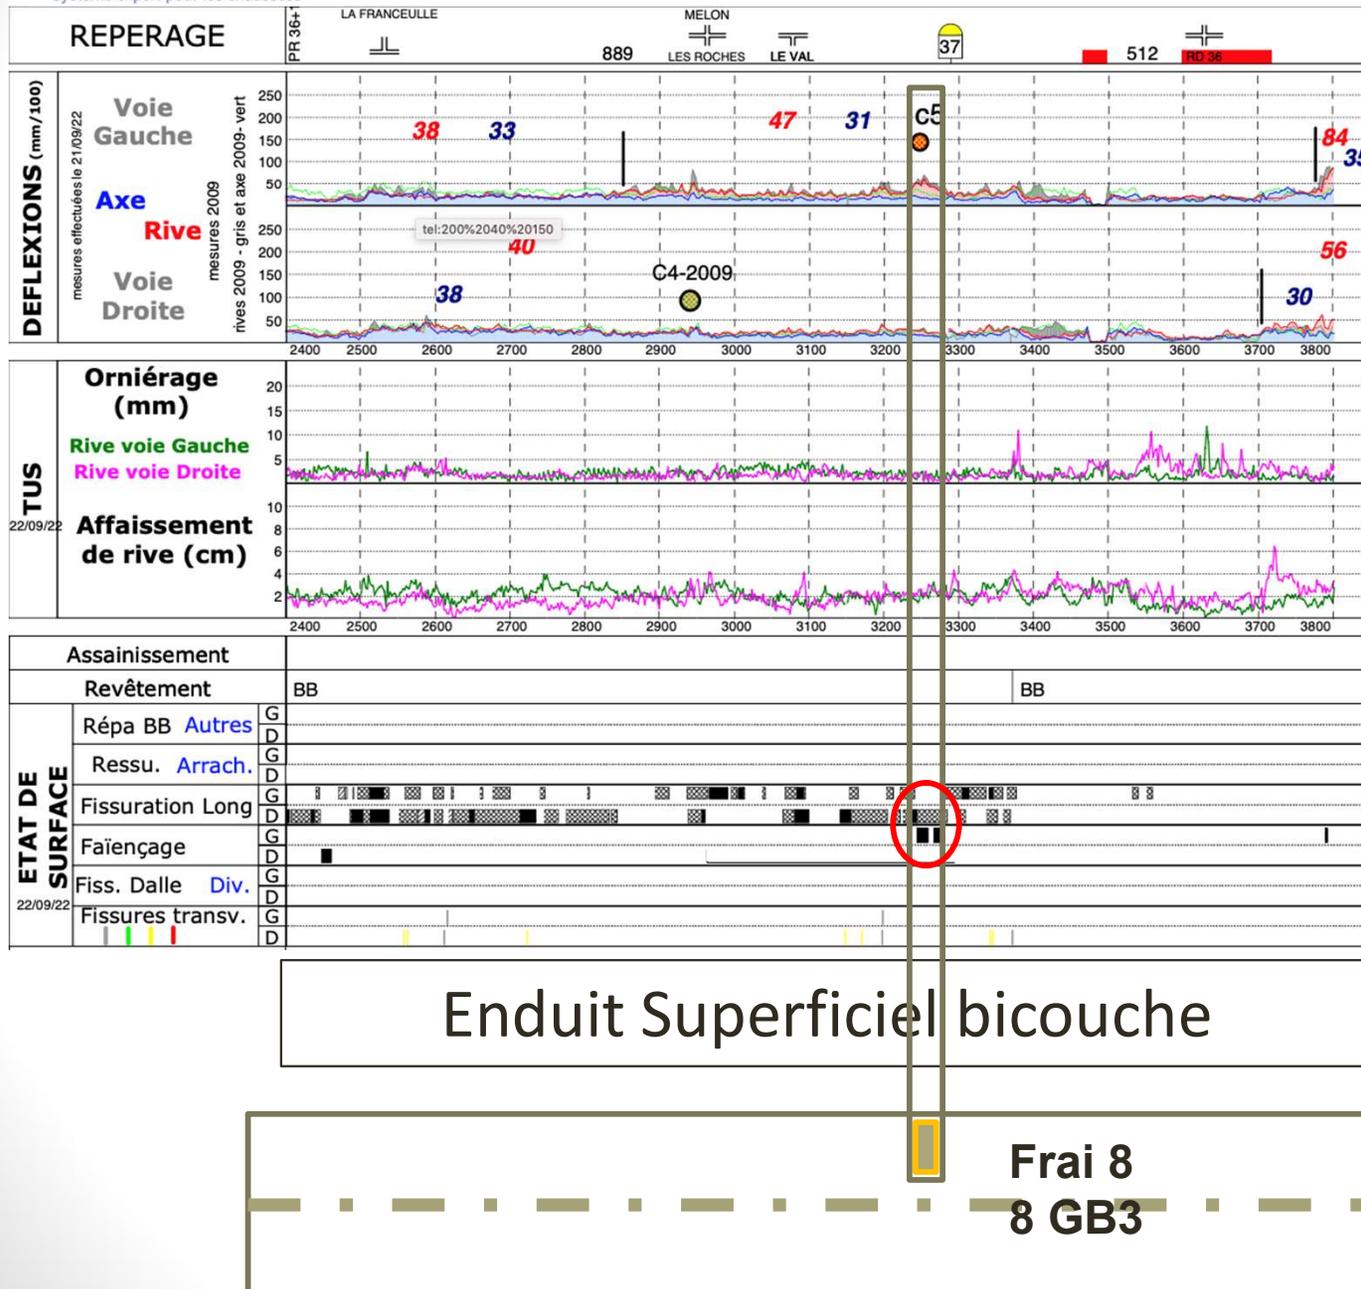
# Solution de travaux 2022

- Structure bitumineuse entretenue en 2010 par qq purges et application de ~ 6 cm BBSG
- 85% des déflexions sont < à 45/100 mm, qq pics à 75/100 mm
- 30% de fissuration longitudinale dans les BdR
- 5% de faïençage conjugué à la fissuration longitudinale dans les BdR
- ***Fissuration par le haut***

Au niveau du diagnostic, (voir le pdf Export),  
**ERASMUS confirme une fissuration thermique forte**

*Retenu eu  
égard à la  
fissuration par  
le haut*
