# Prise en compte de l'évolution de structure

## ***Comment prévoir l'évolution de structures présentant :***

# Présentation de la structure souple

# Présentation de la structure bitumineuse épaisse

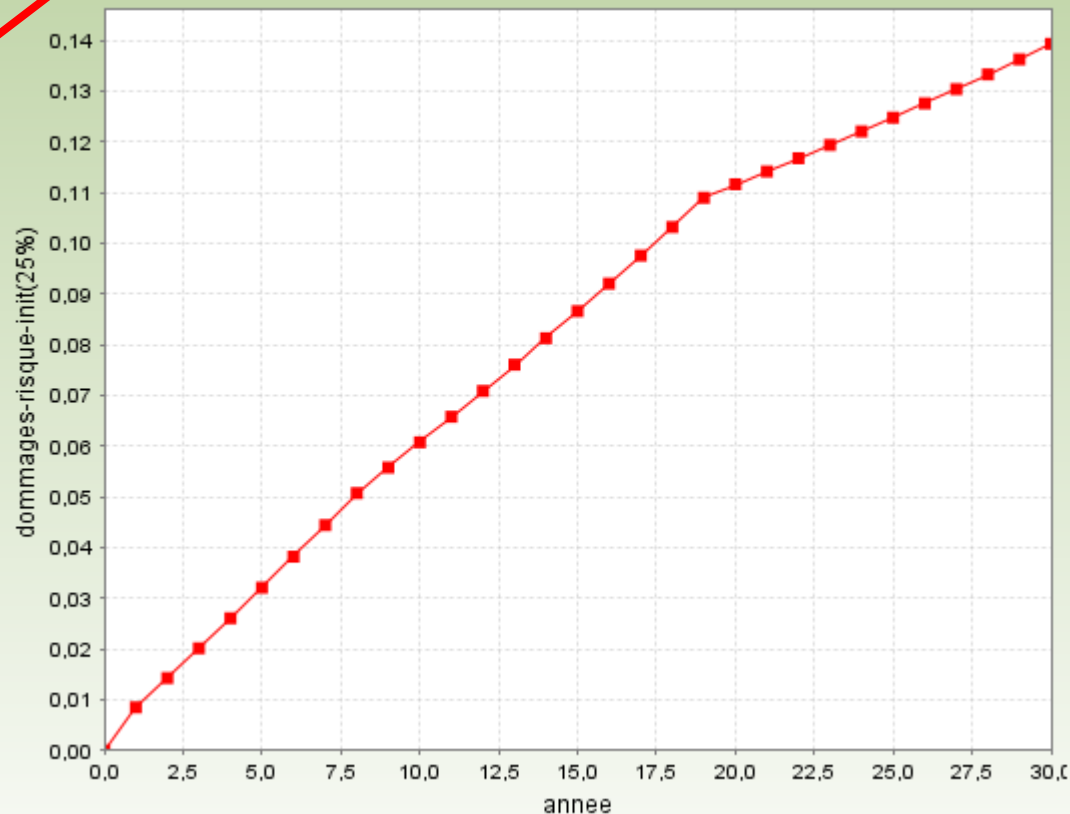
**dommages risque initial Béton bitumineux (1991)**

Proche  
d'une fis. de  
surface

1. Les caractéristiques générales des couches fournies par le carottage
2. Les données du diagnostic élaboré par ERASMUS
  - Confirment que les dégradations sont principalement liées au phénomène de fissuration par le haut, dû aux caractéristiques des enrobés (granulats, liants, compacité..) et au trafic PL

à l'aide d'ERASMUS, a permis de préciser son faible endommagement et de préconiser un entretien mince de type E.S. ou E.S. + BBTM pour des raisons de confort

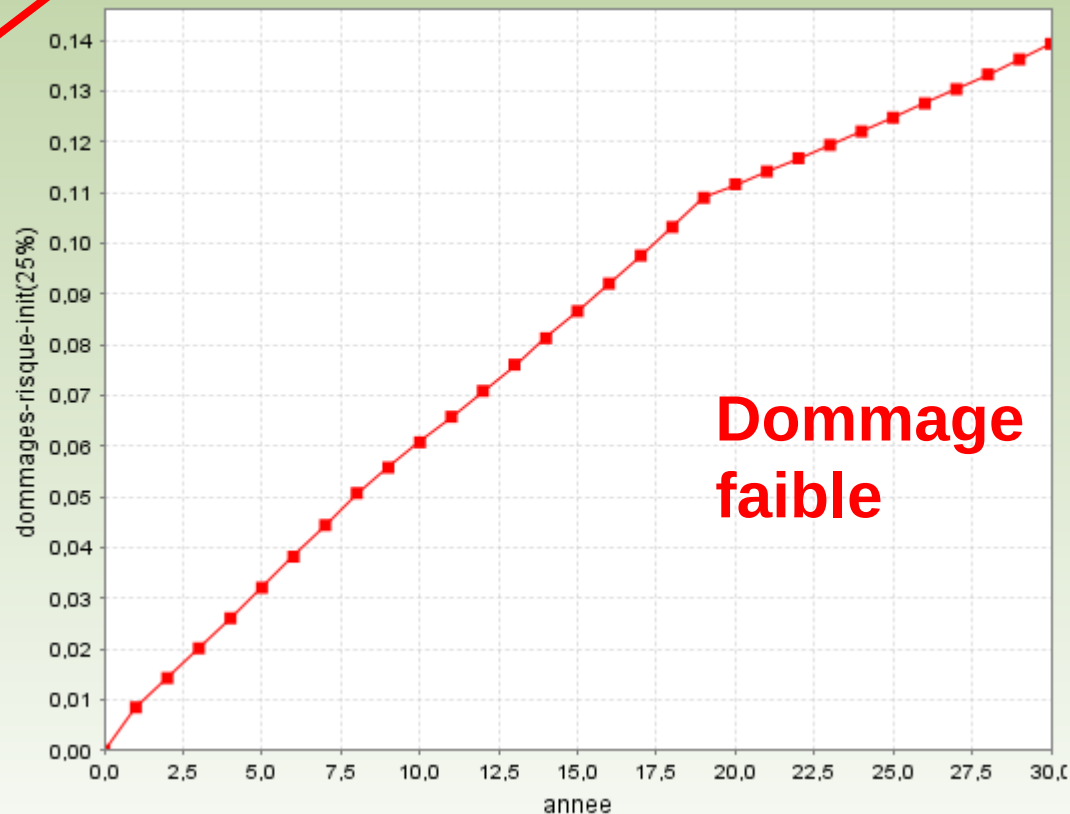
**dommages risque initial Béton bitumineux (1991)**

Proche  
d'une fis. de  
surface

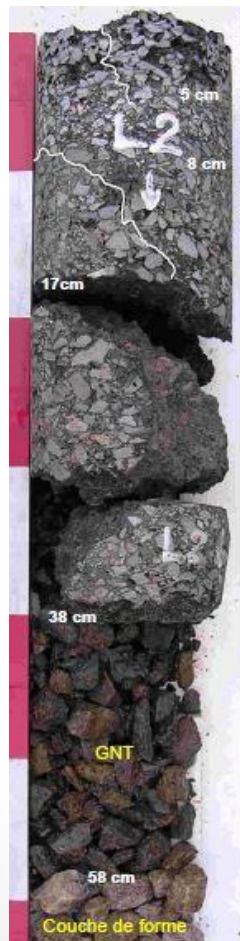
## Sur faïençage

| | Carotte | L11 | L2 | L12 | L3 |
|---|---|---|---|---|---|
| | dégradations | RAS | Ft C | RAS | FAÎ |

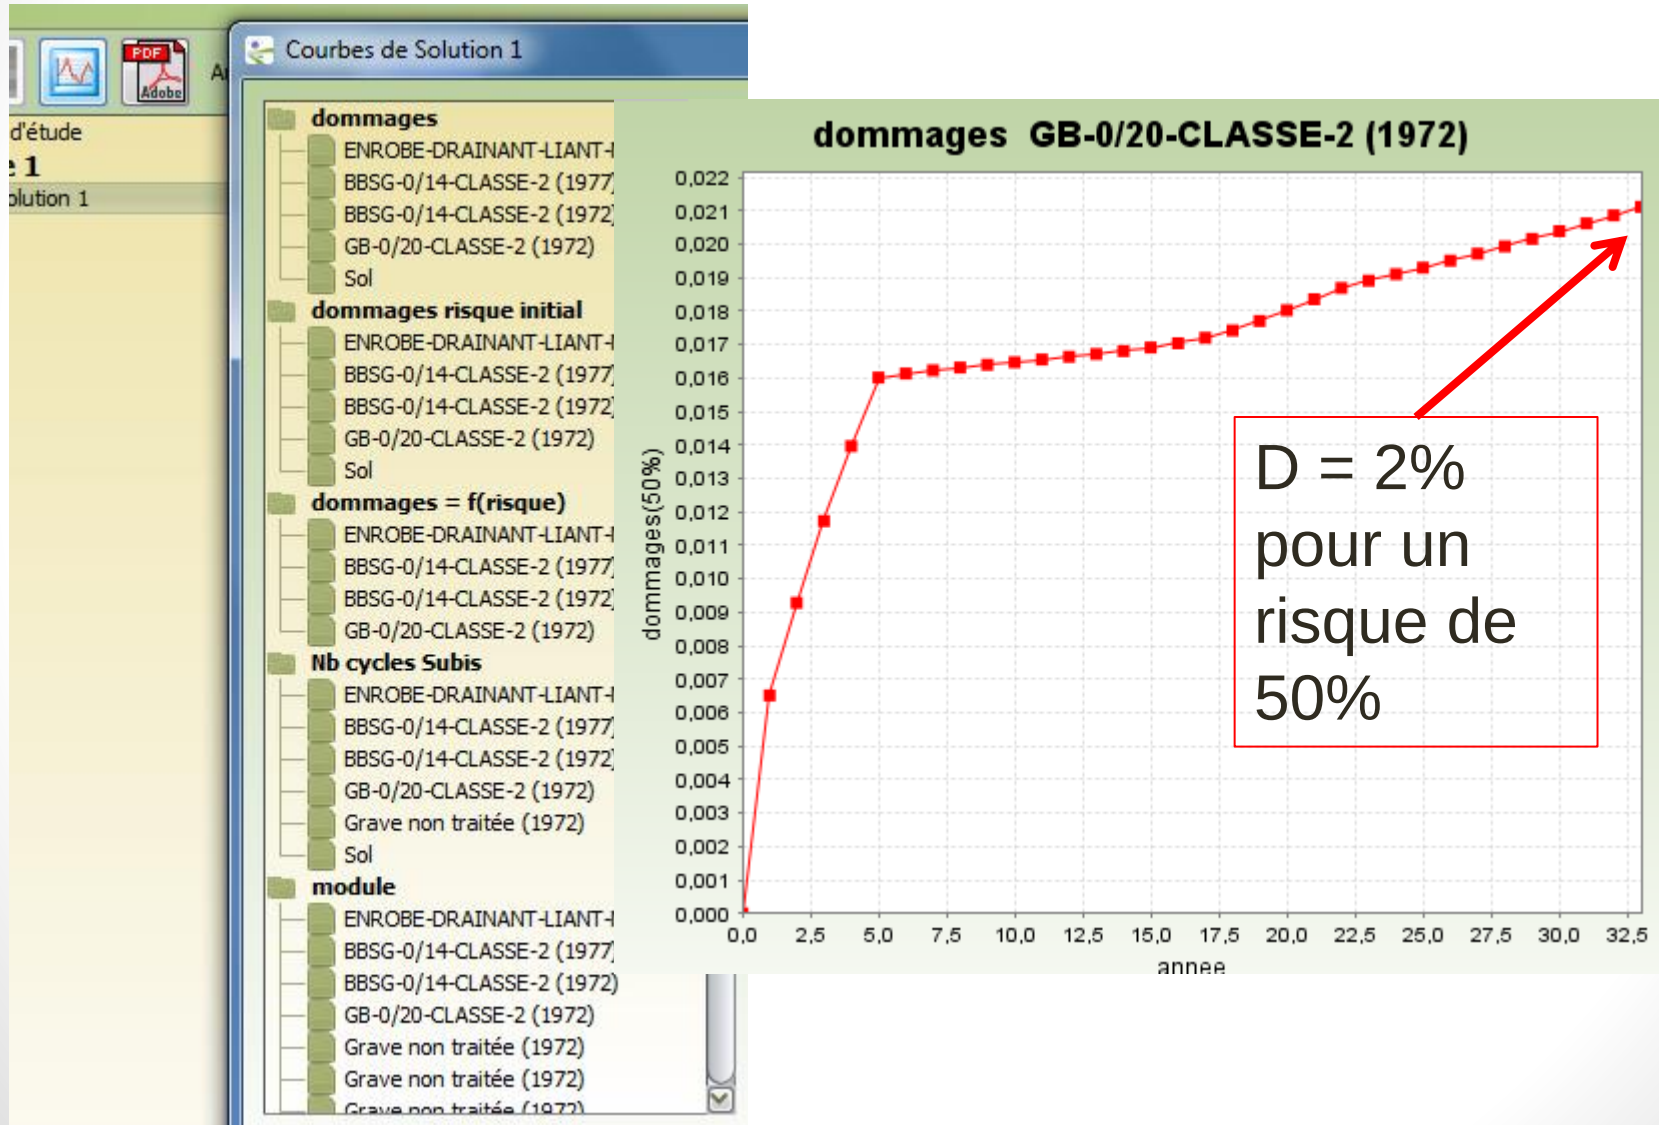
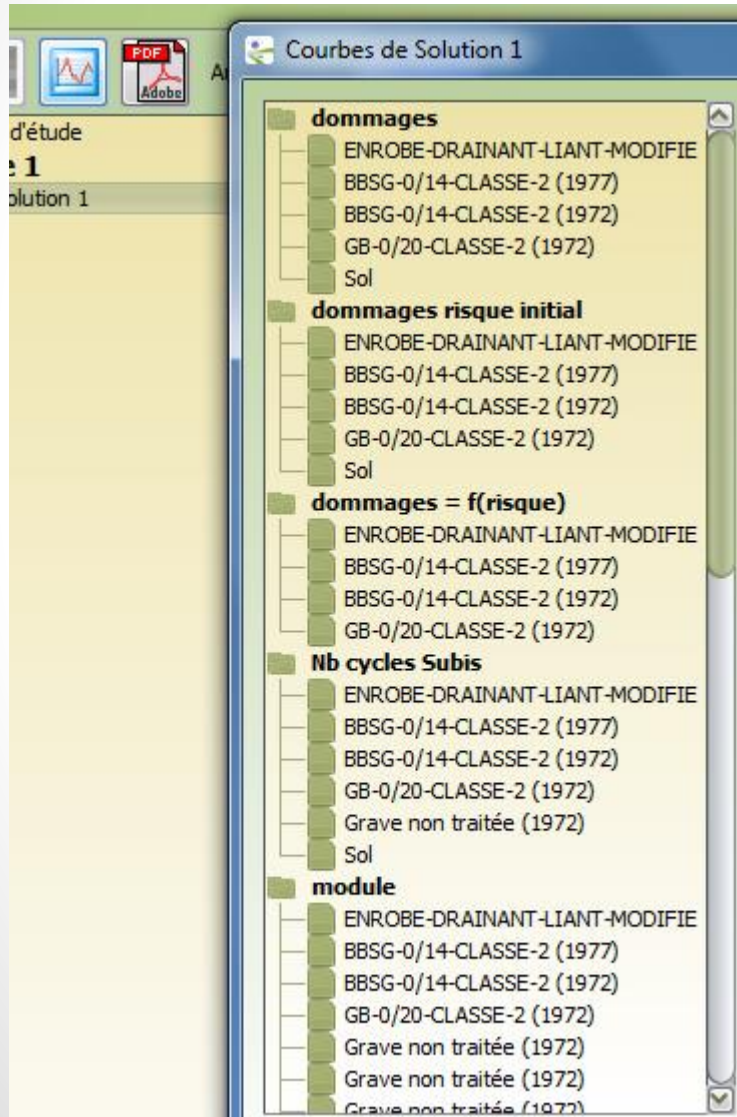
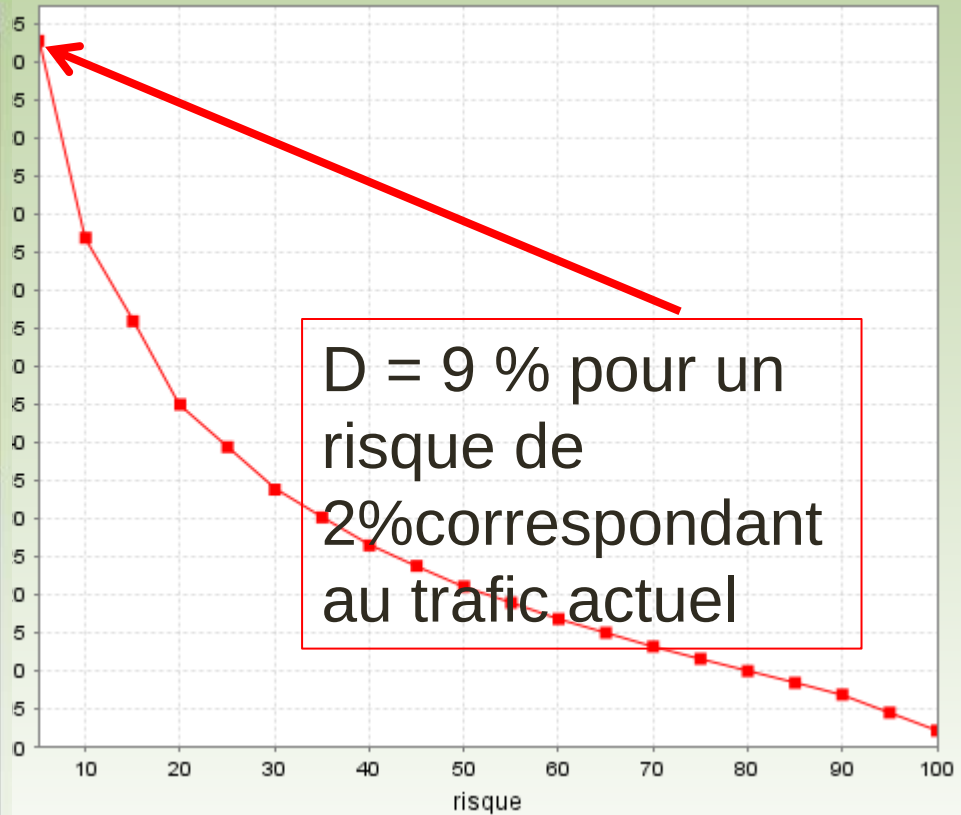
# Evolution des dommages au niveau de la carotte L11 zone en bon état

dommages = f(risque) GB-0/20-CLASSE-2 (1972)

La détermination des dommages pour cette structure présentant principalement des arrachements au niveau du BBDr a permis de **s'assurer** que les zones en bon état avaient la capacité au niveau structurel de supporter encore 15 ans de trafic.

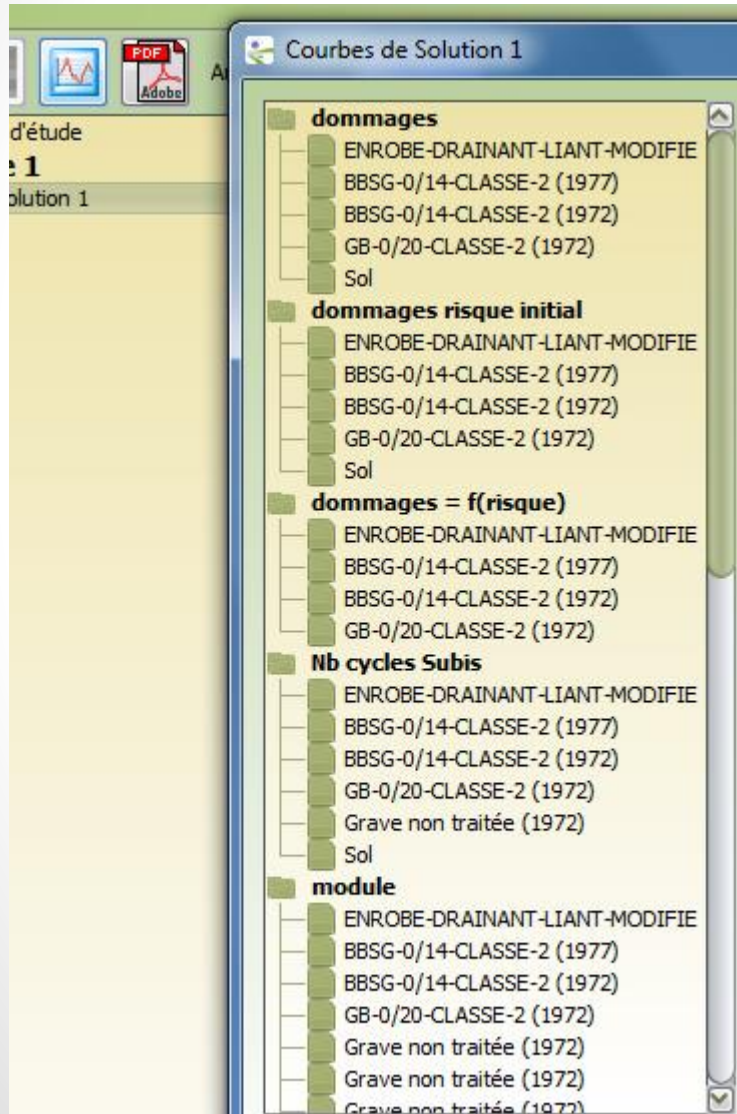
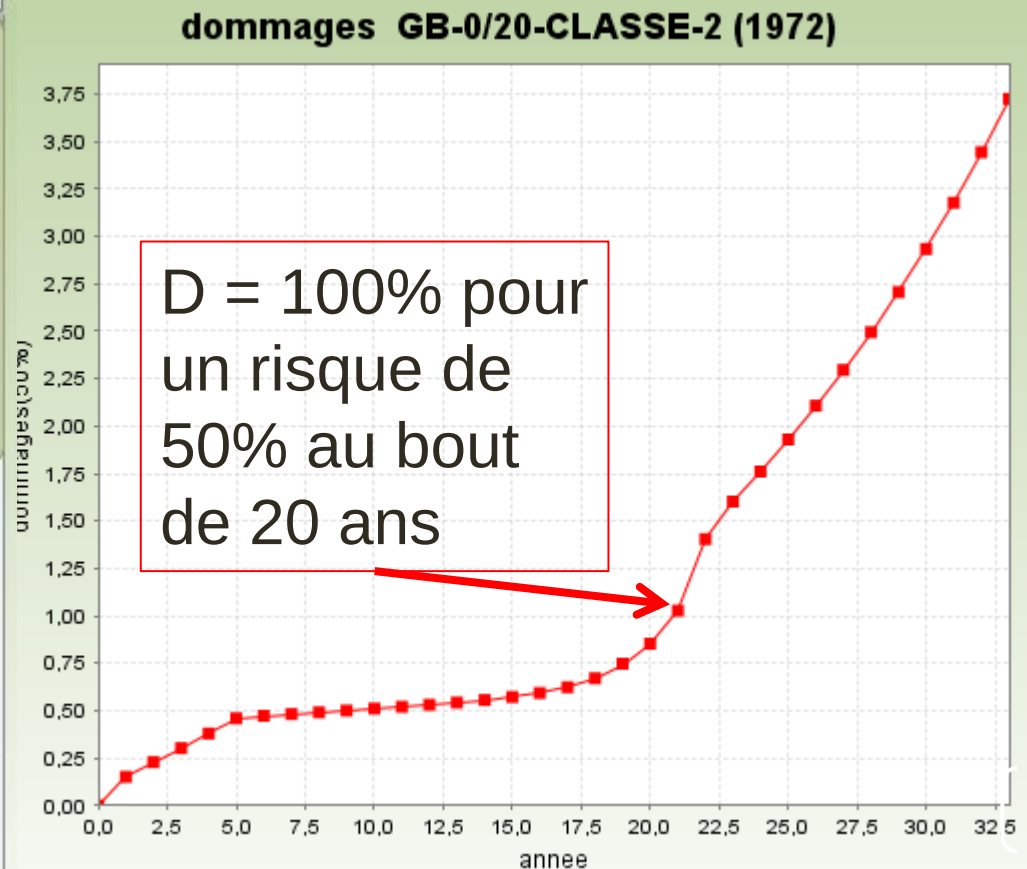
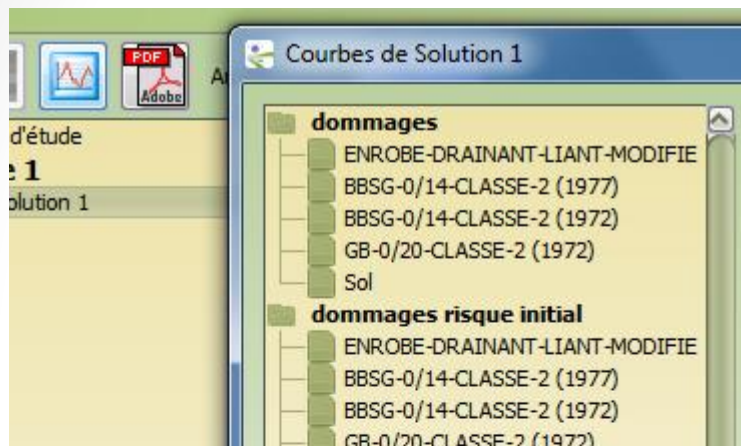
# Evolution des dommages au niveau de la carotte L3 zone faïencée

**Forte évolution du module en concordance avec les dommages élevés**
