ERASMUS

Etude d'une traverse (trafic T2) après un entretien de 2011

Etude d'une chaussée entretenue après des travaux importants d'assainissement présentant :

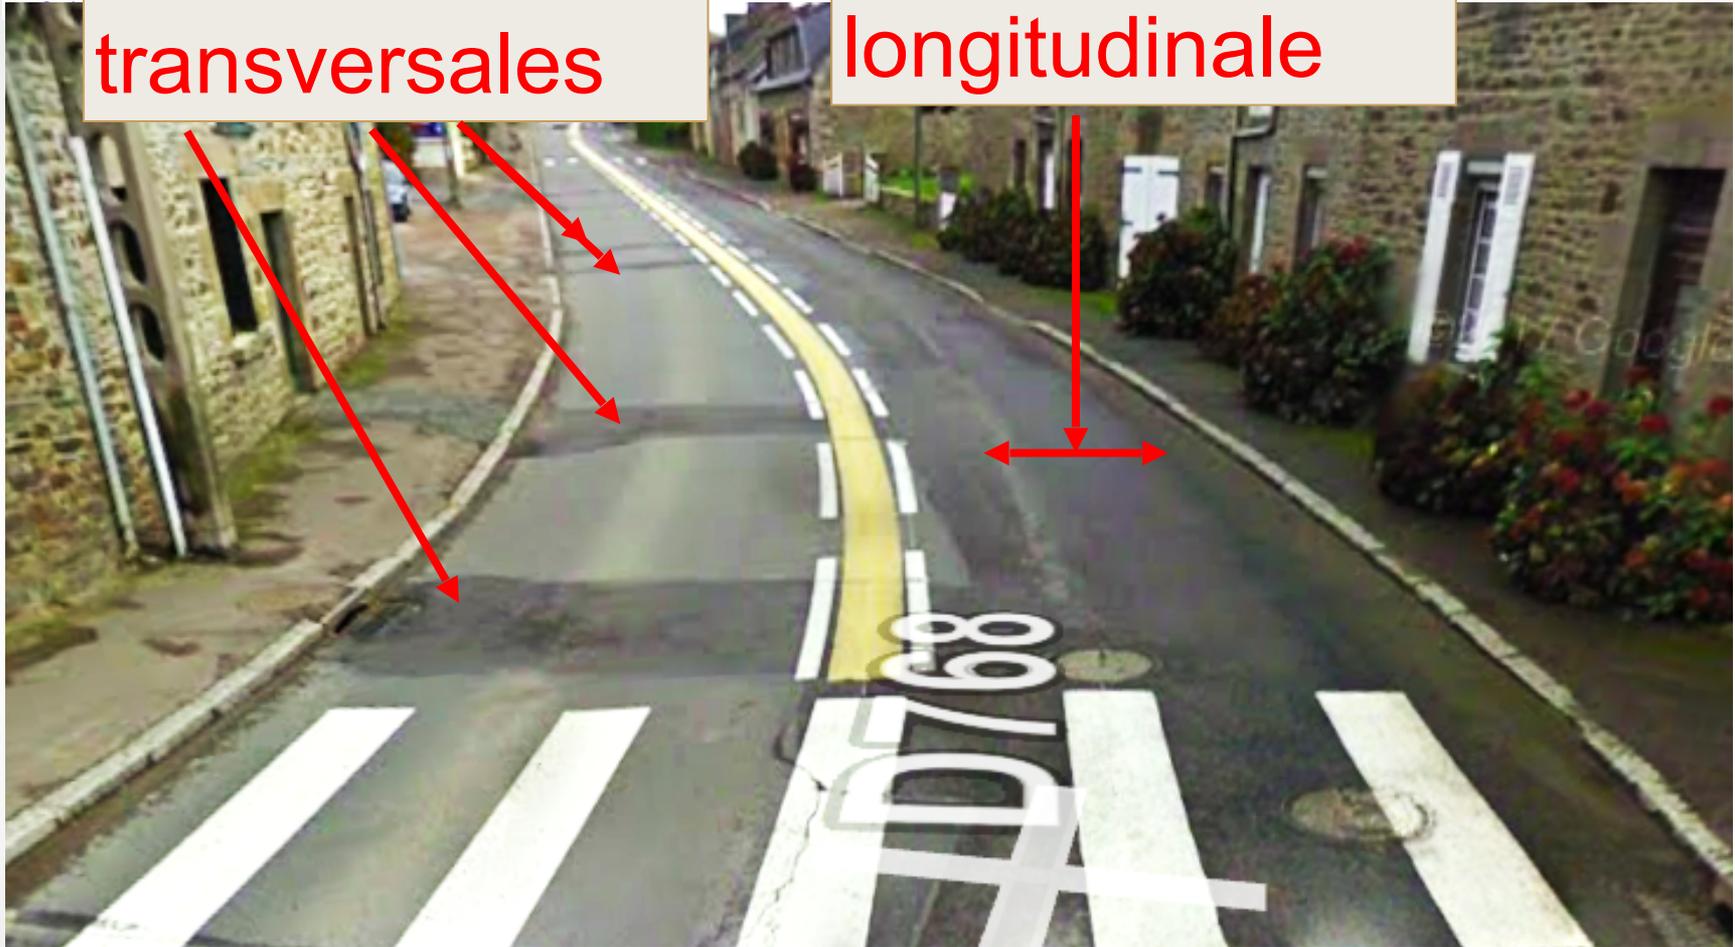
Tranchées
transversales

Tranchée
longitudinale

En 2011 présence de nombreux affaissements sur les tranchées d'assainissement

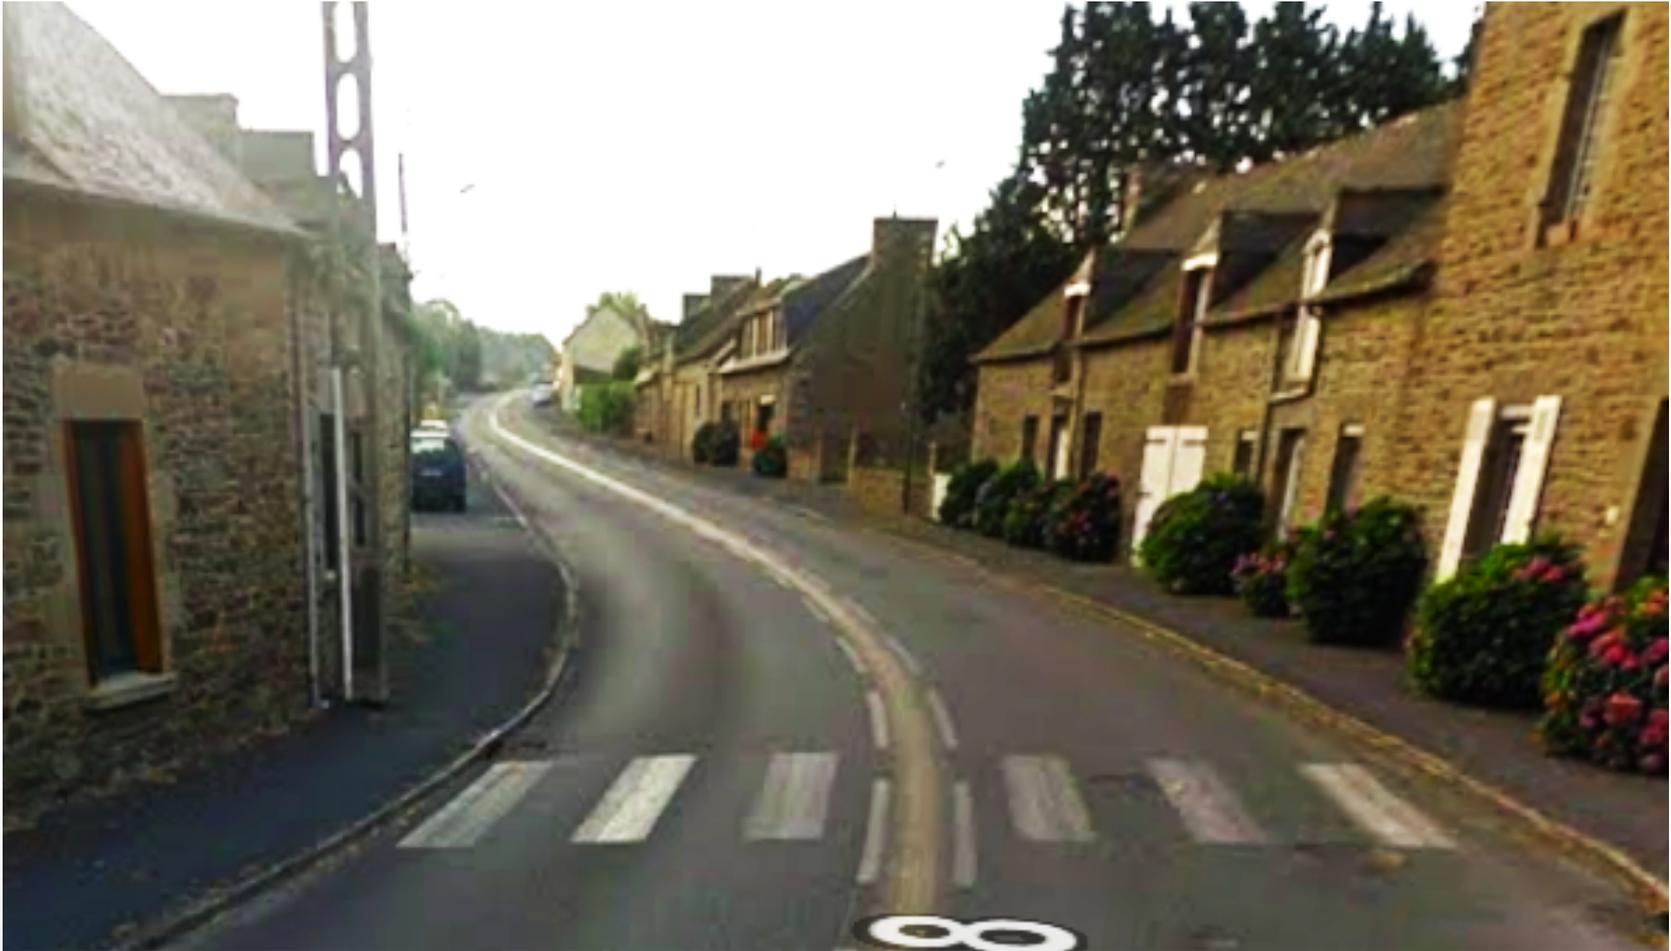
Après les carottages réalisation de travaux en 2011

1. Qques purges en voie gauche (20 cm GB3)
2. Fraisage sur 5 cm
3. 4 cm de BBMB

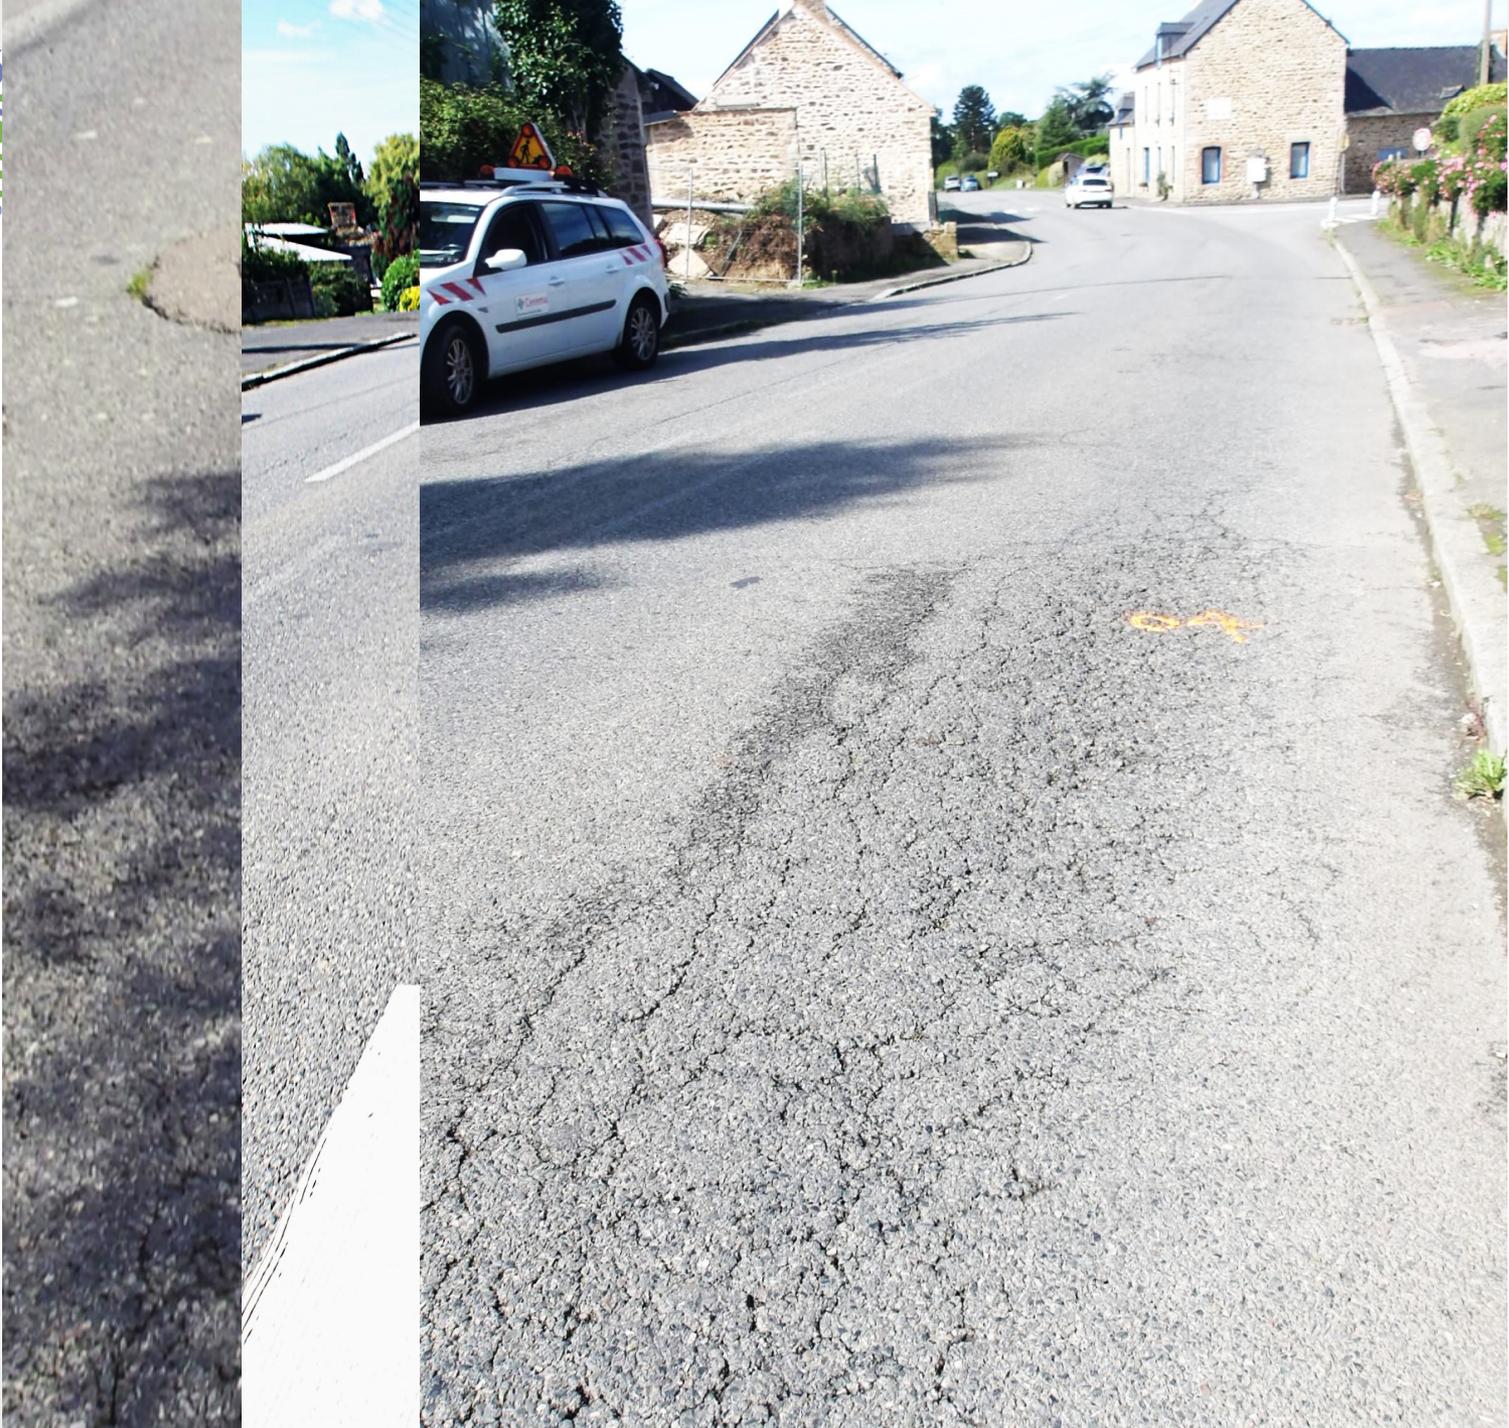
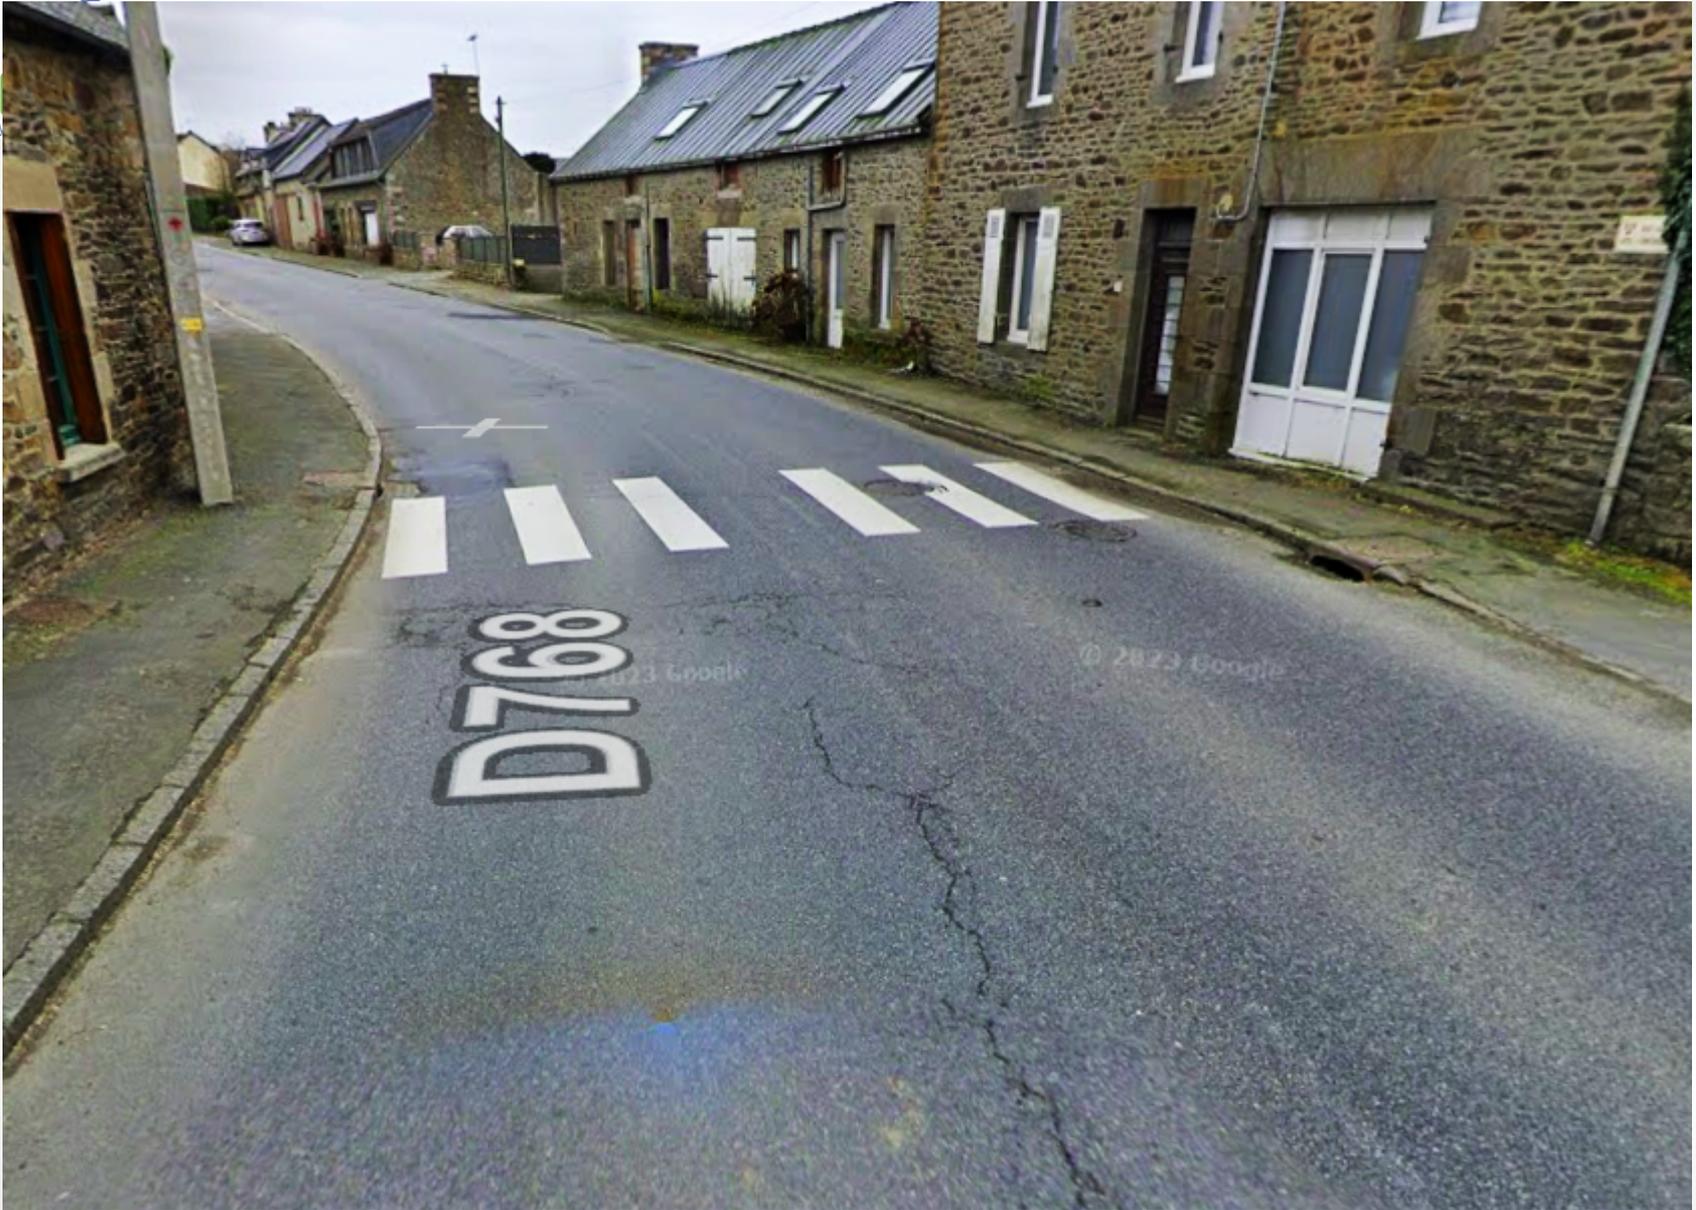
***En 2024 faïençage important
dans la traverse***

**➤ *Demande de propositions
de remise en état***

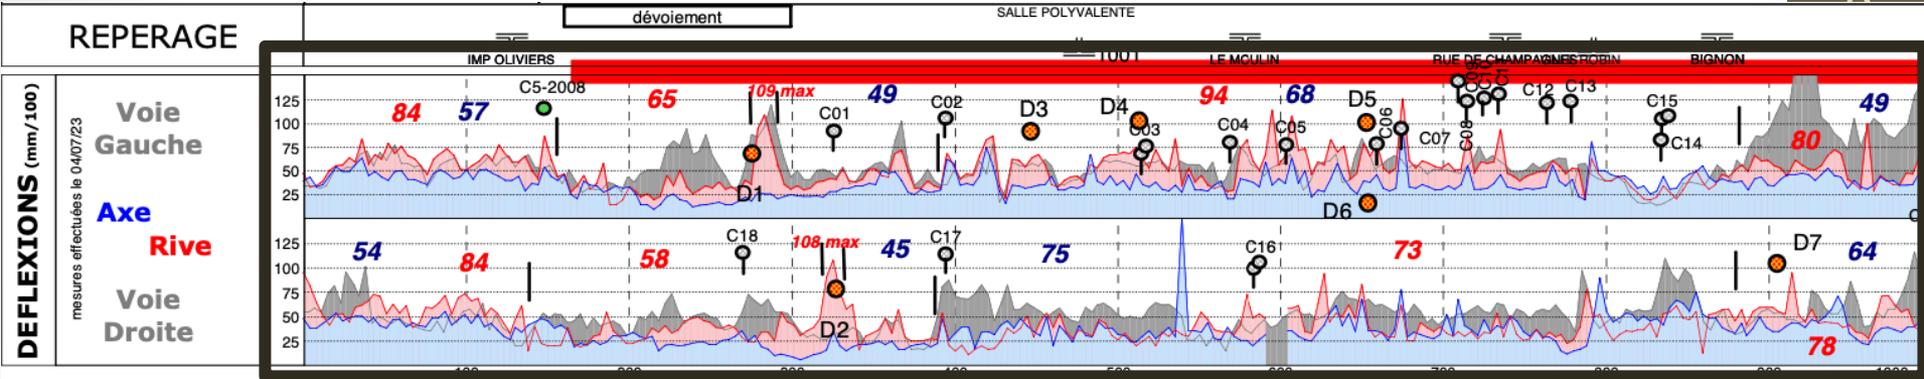
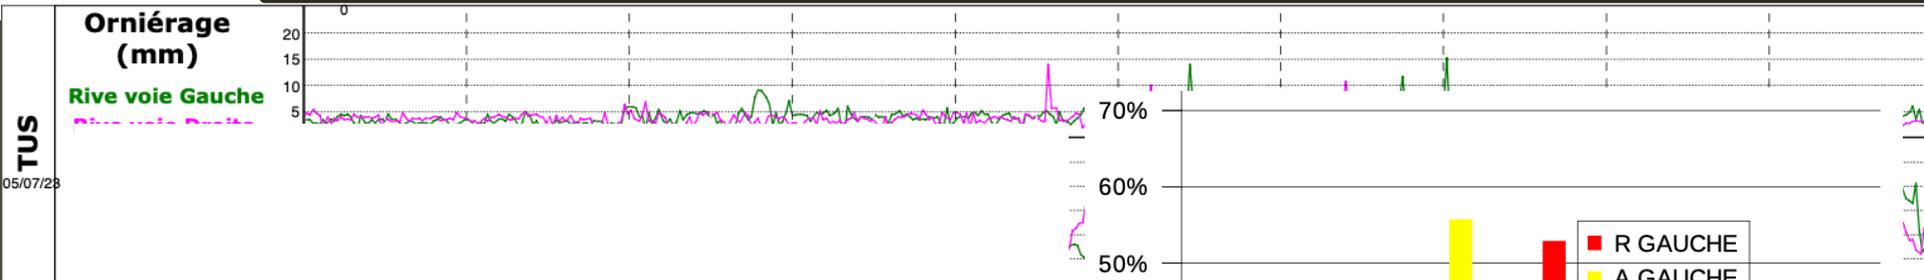
Déflexions de classe moyenne pour un trafic T2 Plus élevées sur la voie gauche

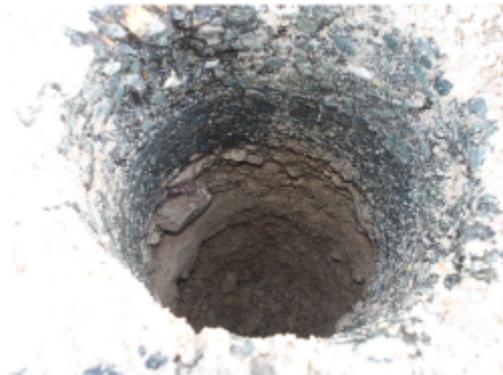
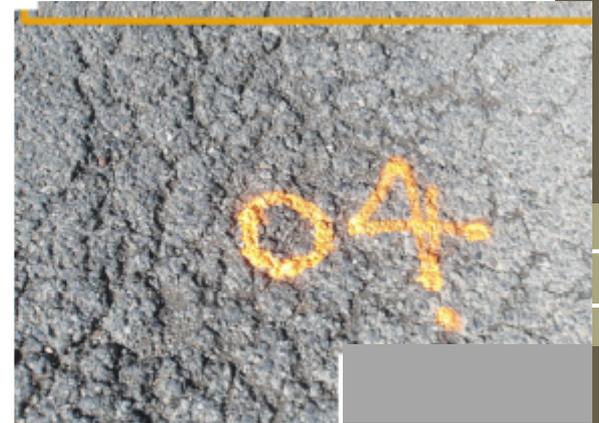
C04 PR19+1950
VOIE GAUCHE BDR RIVE
48.527583, -2.401183

Nature	Épaisseur (cm)	Cumul (Cm)
# C04	MAT BB	fissure	2
		décollement	
	BB	fissure	3
		décollement	
	MAT BB		7
	ES		1
	grave		33
