**Stratégie d'entretien d'une chaussée sous trafic T2 à partir d'un relevé de dégradation, de mesures de déflexion et de carottages**

**forum 11-12 et 13 juin 2025**

# Département de l'Aube

## **CAS DE LA RD 10 AU NORD OUEST D'ARCIS-SUR-AUBE**

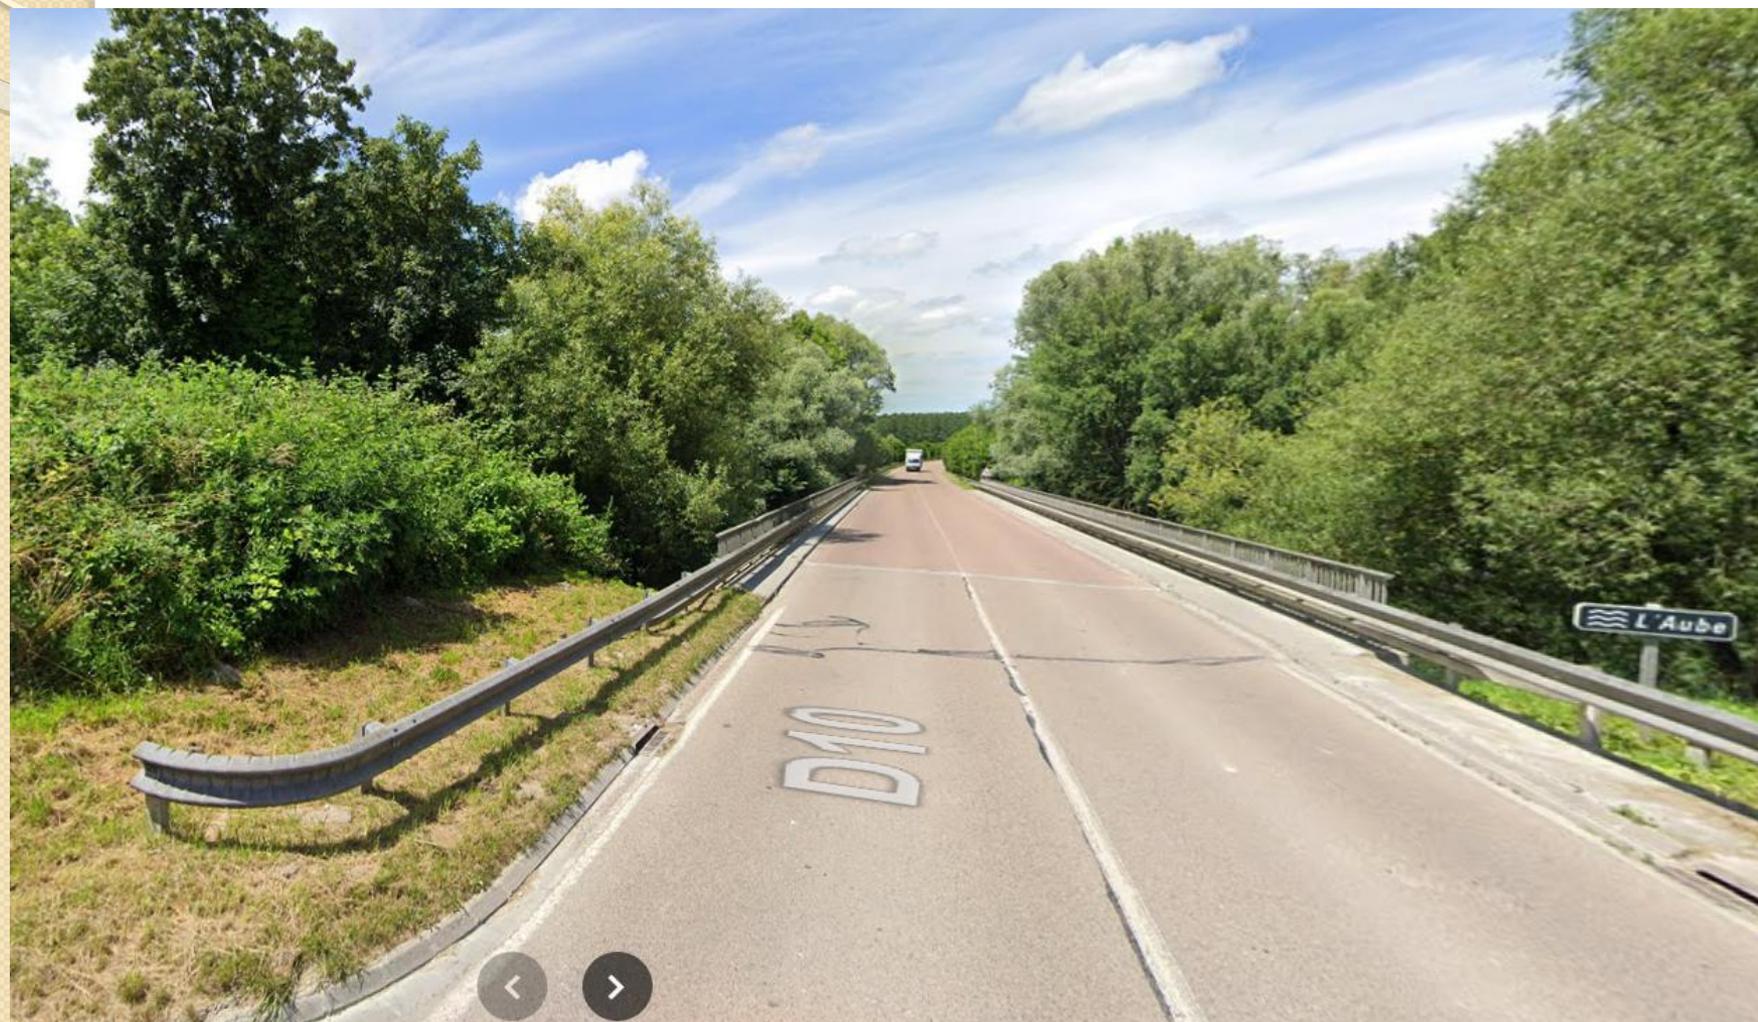
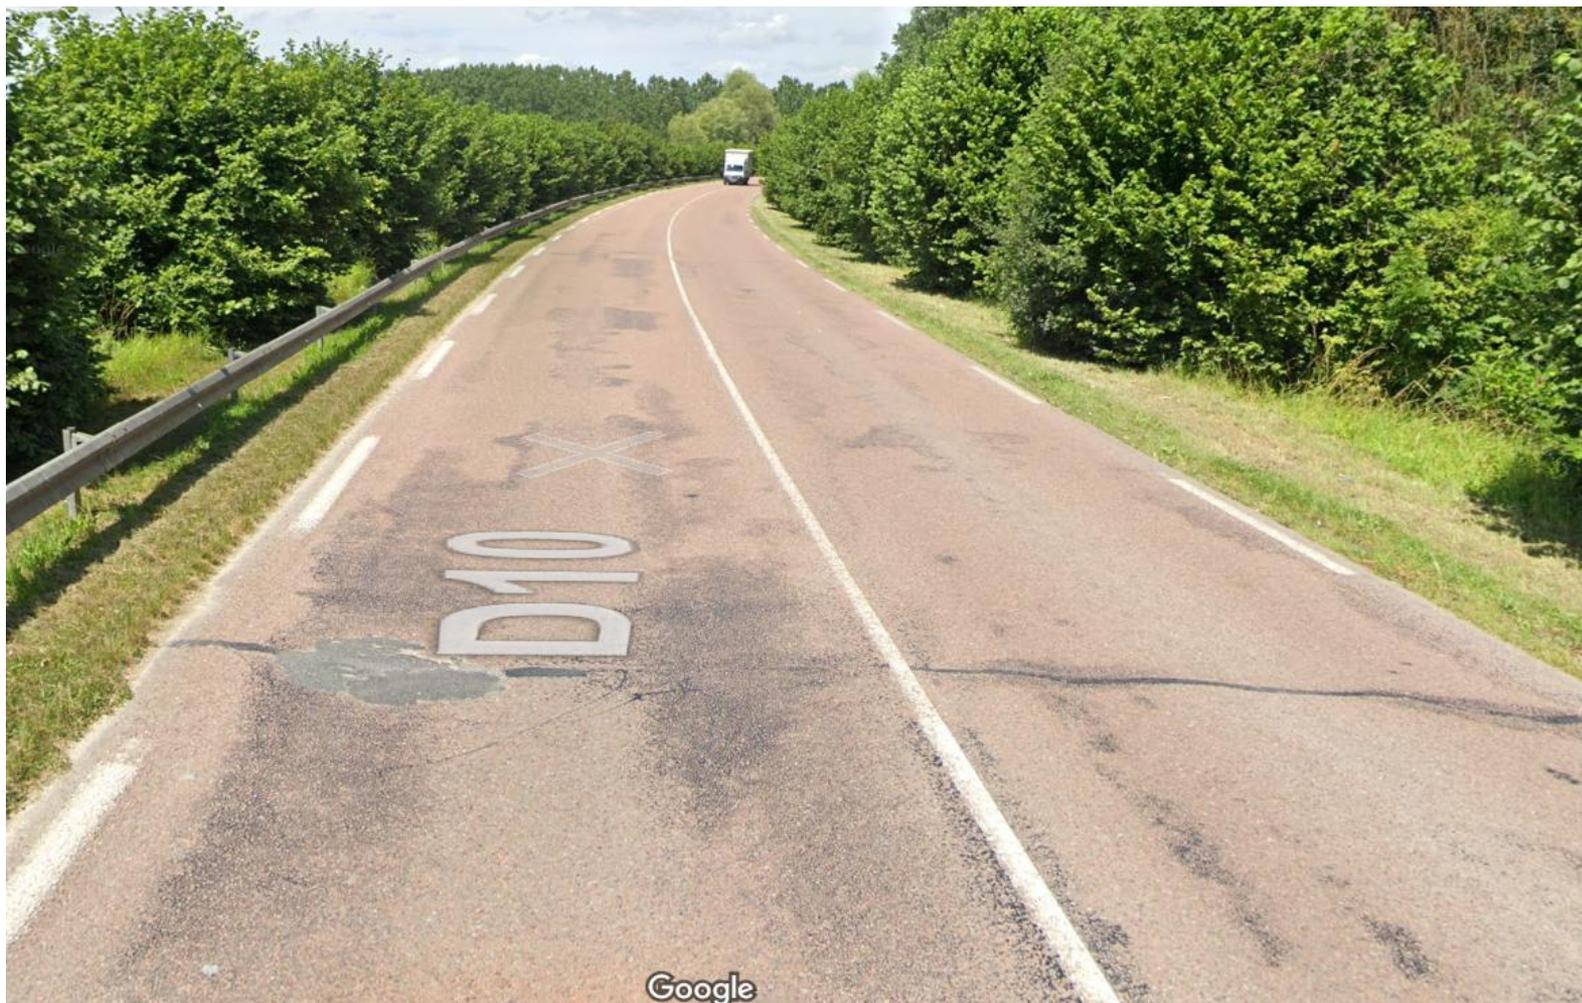
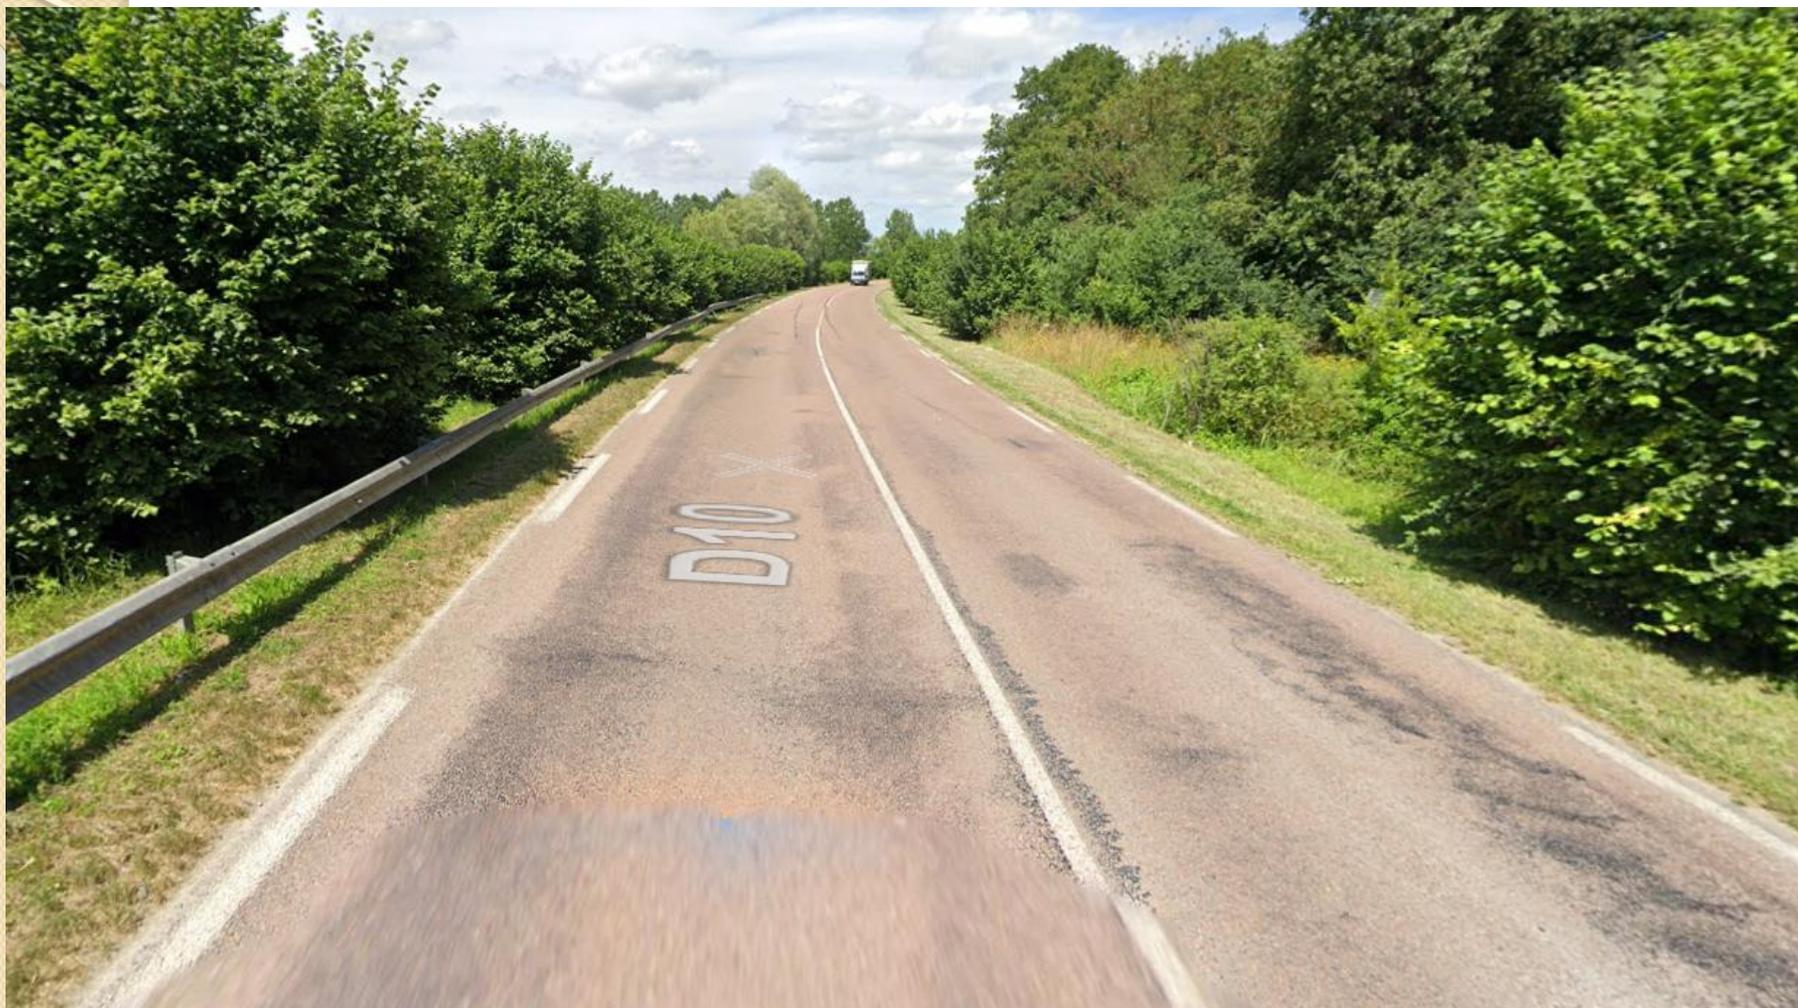
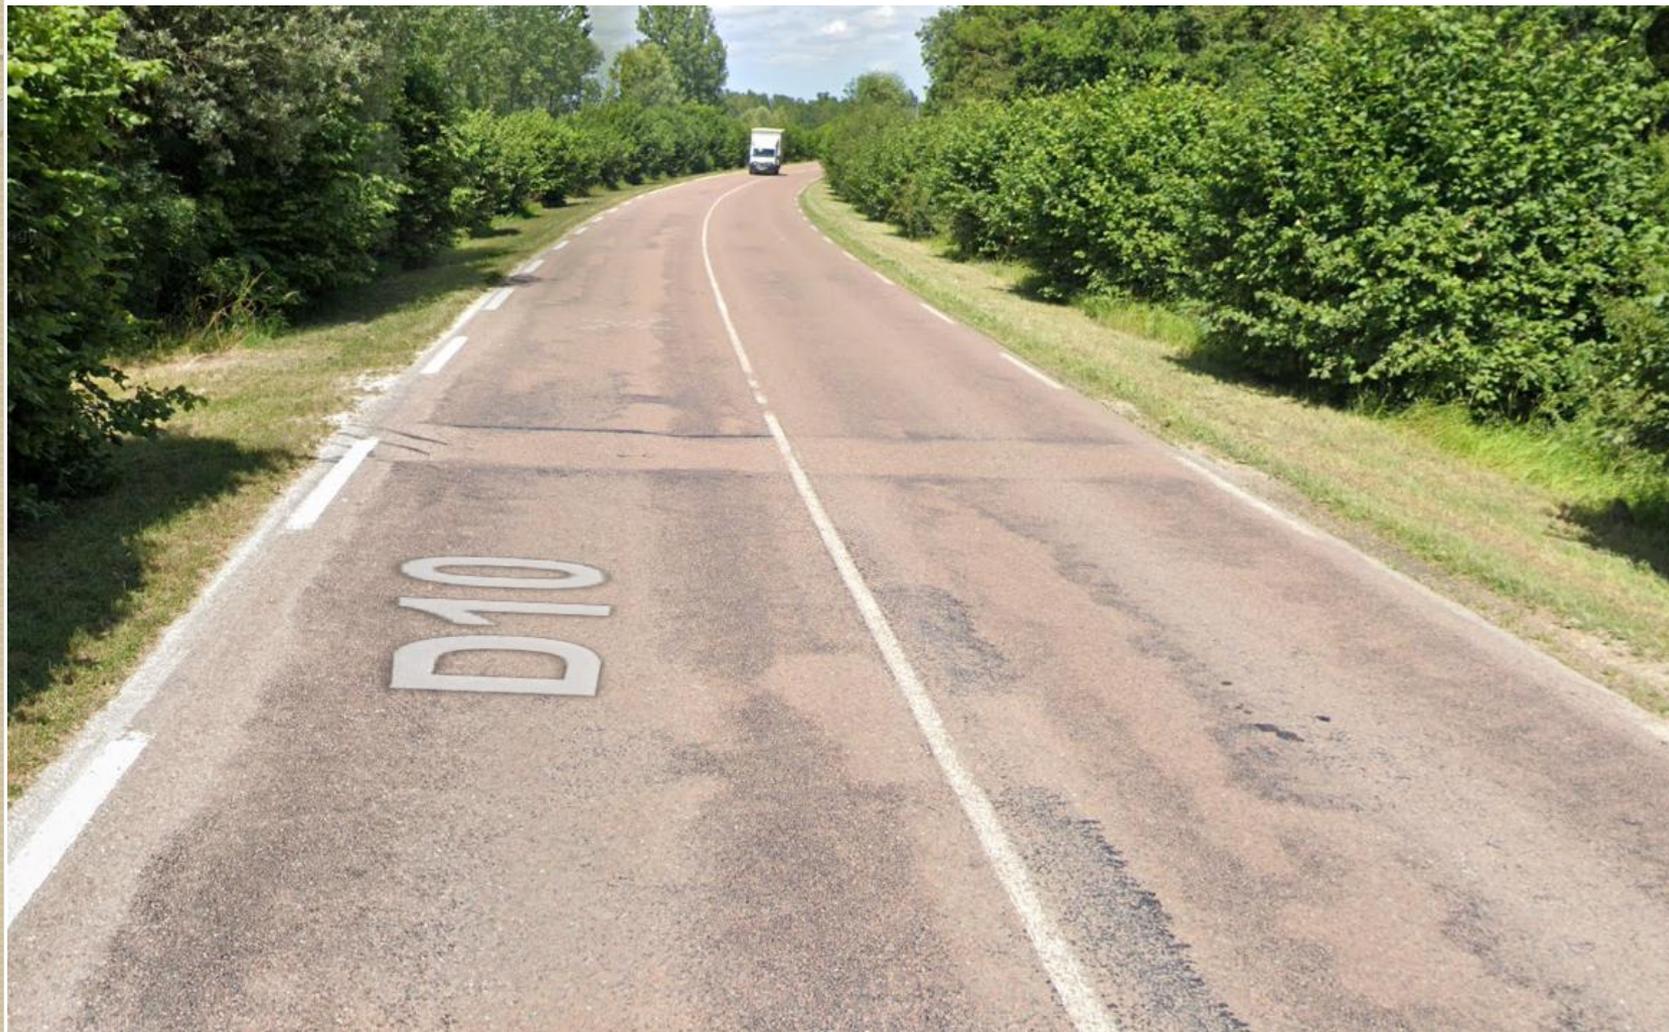
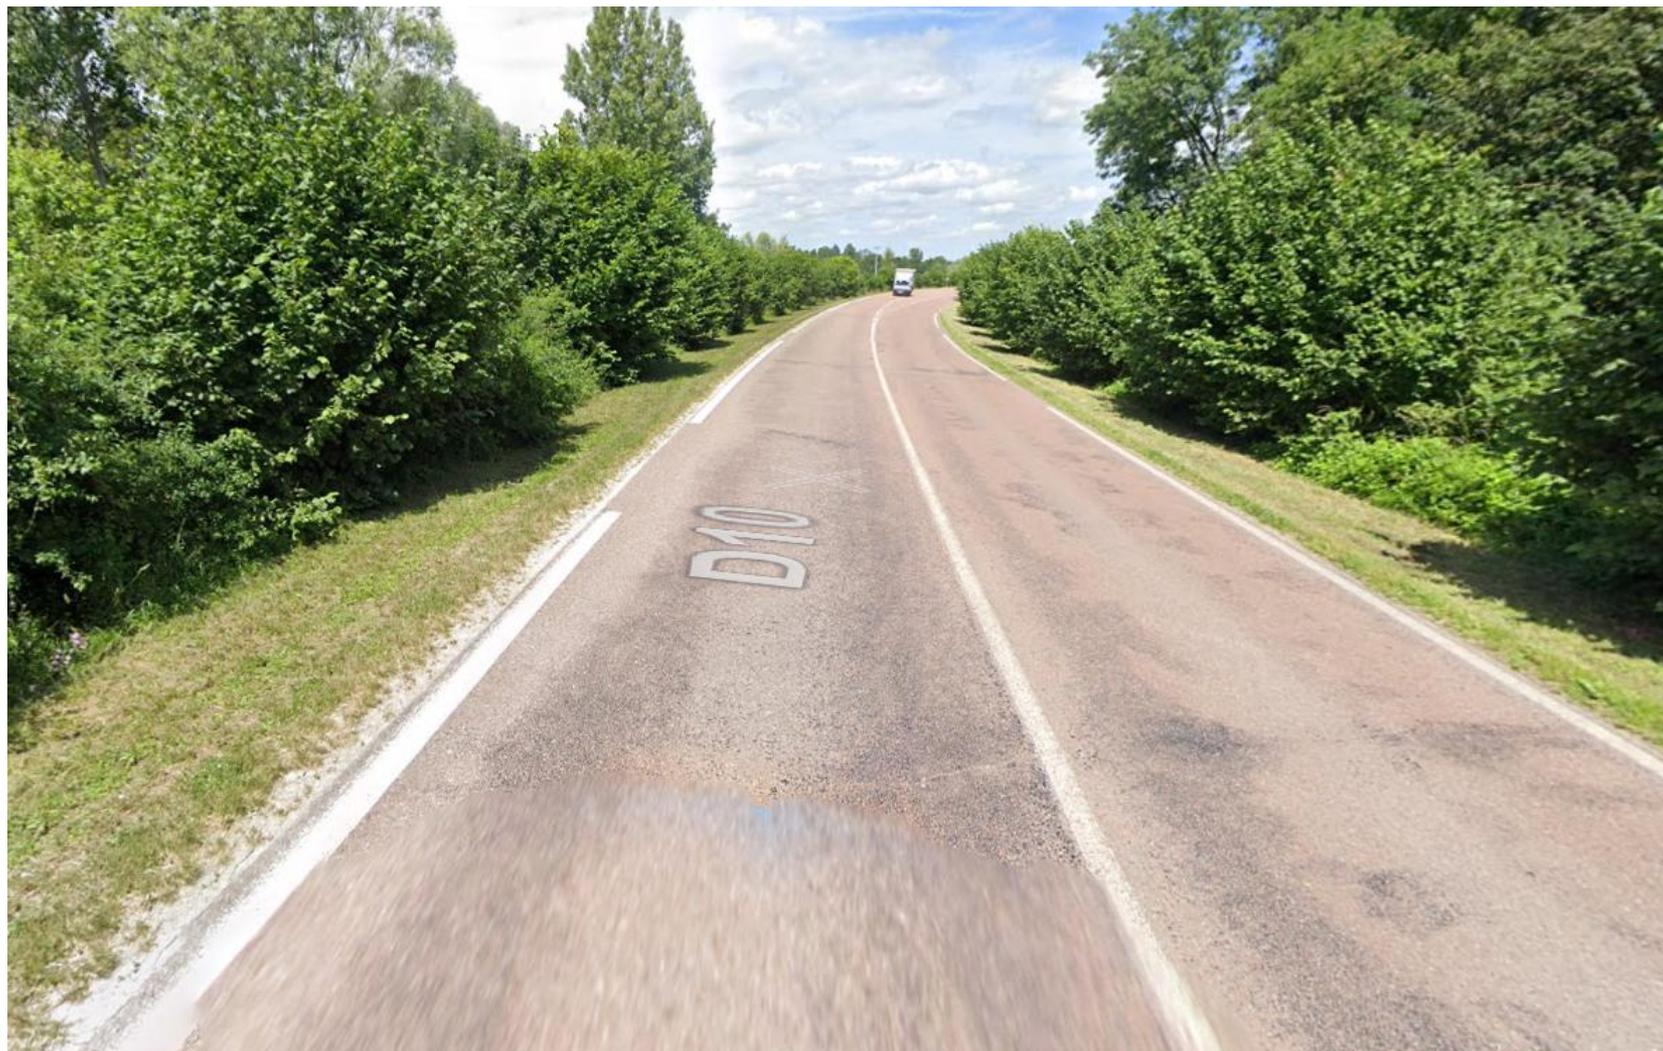
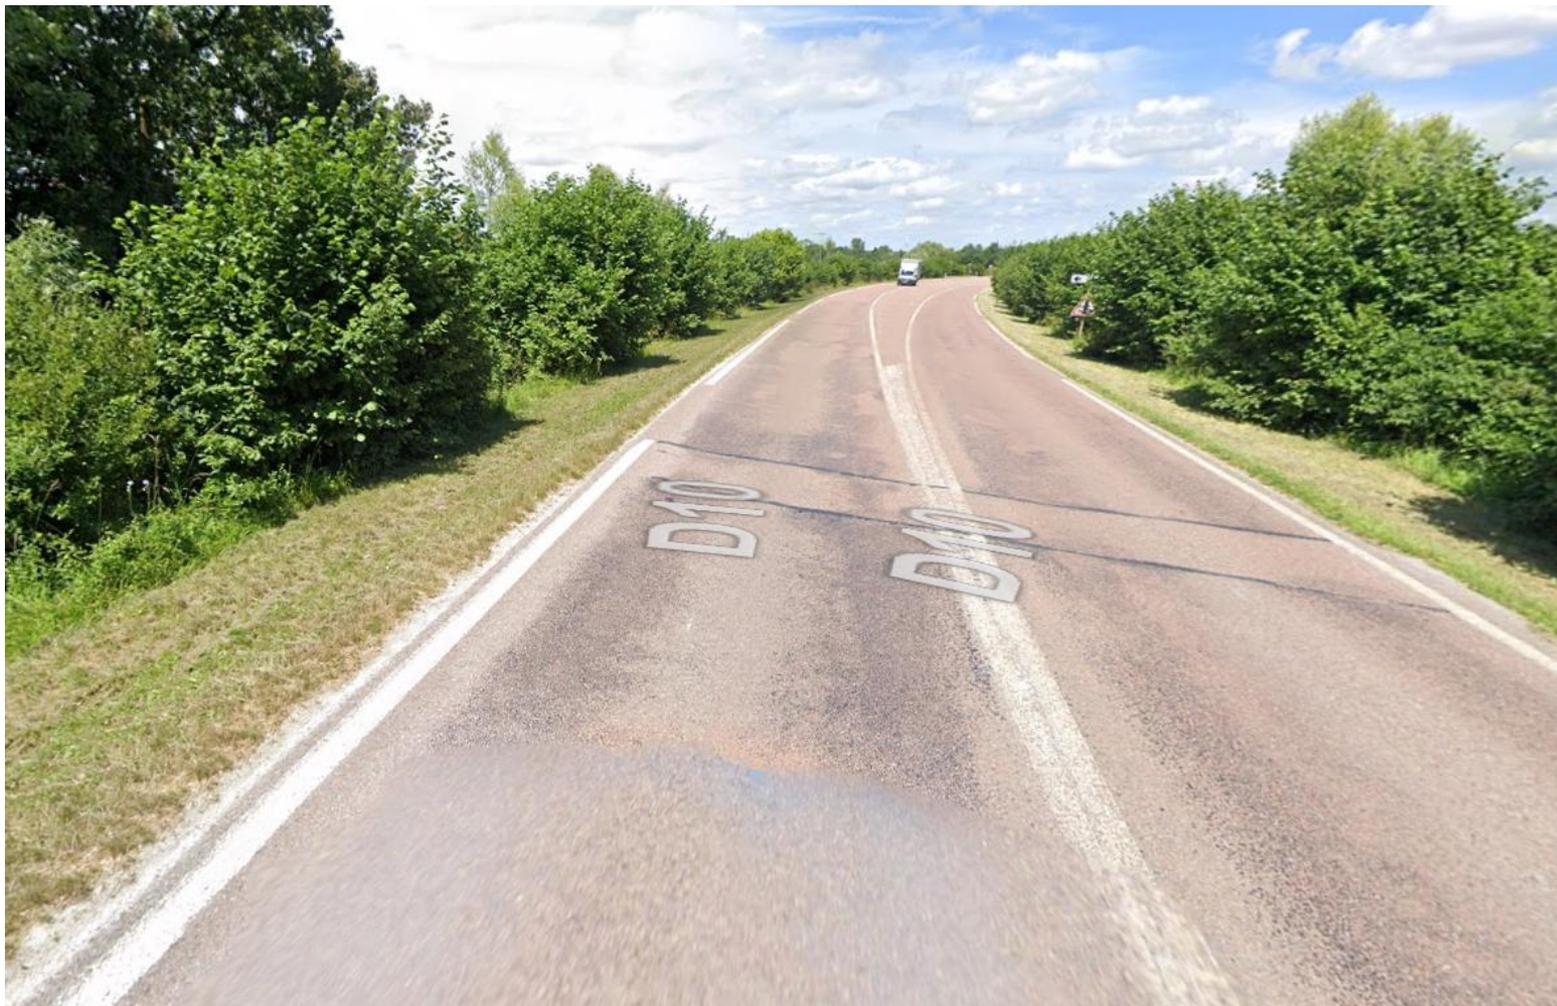
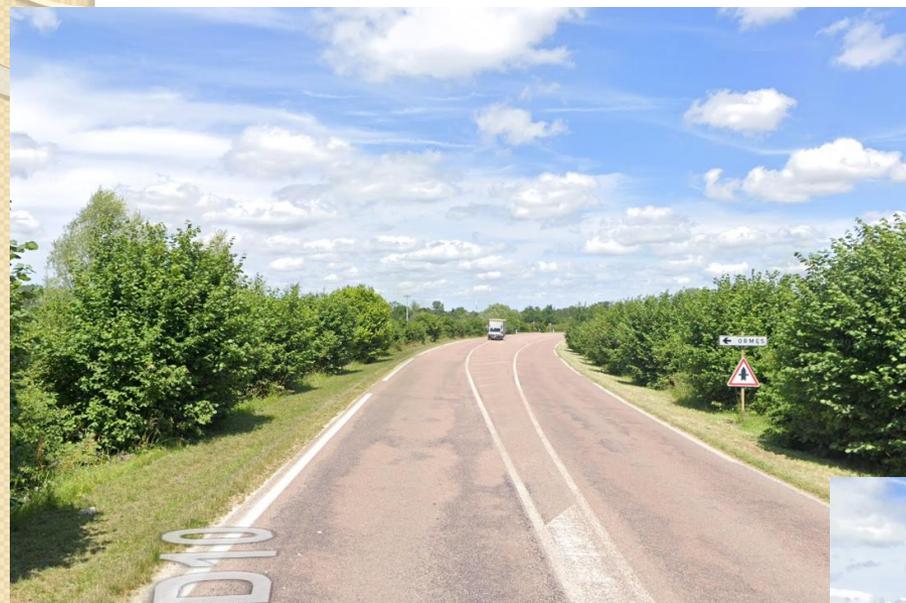
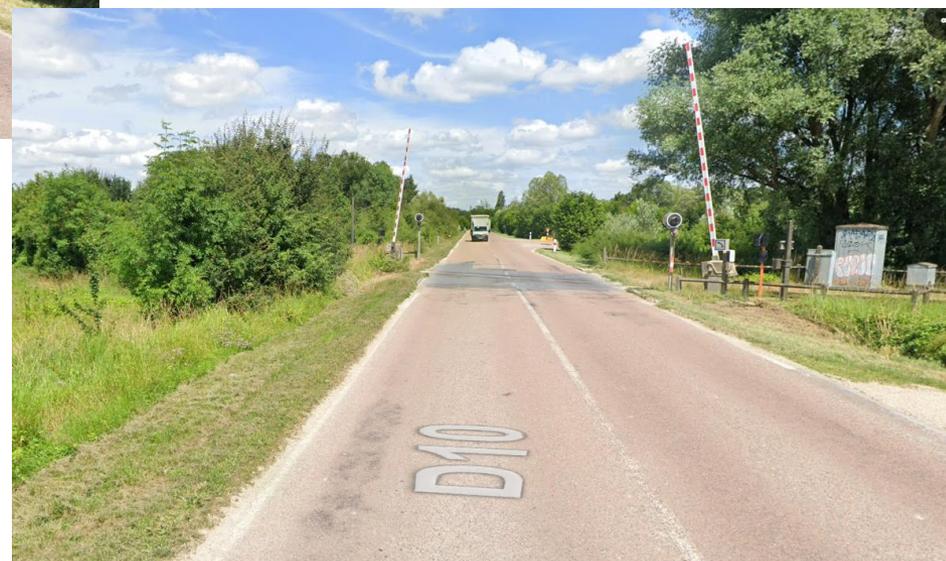
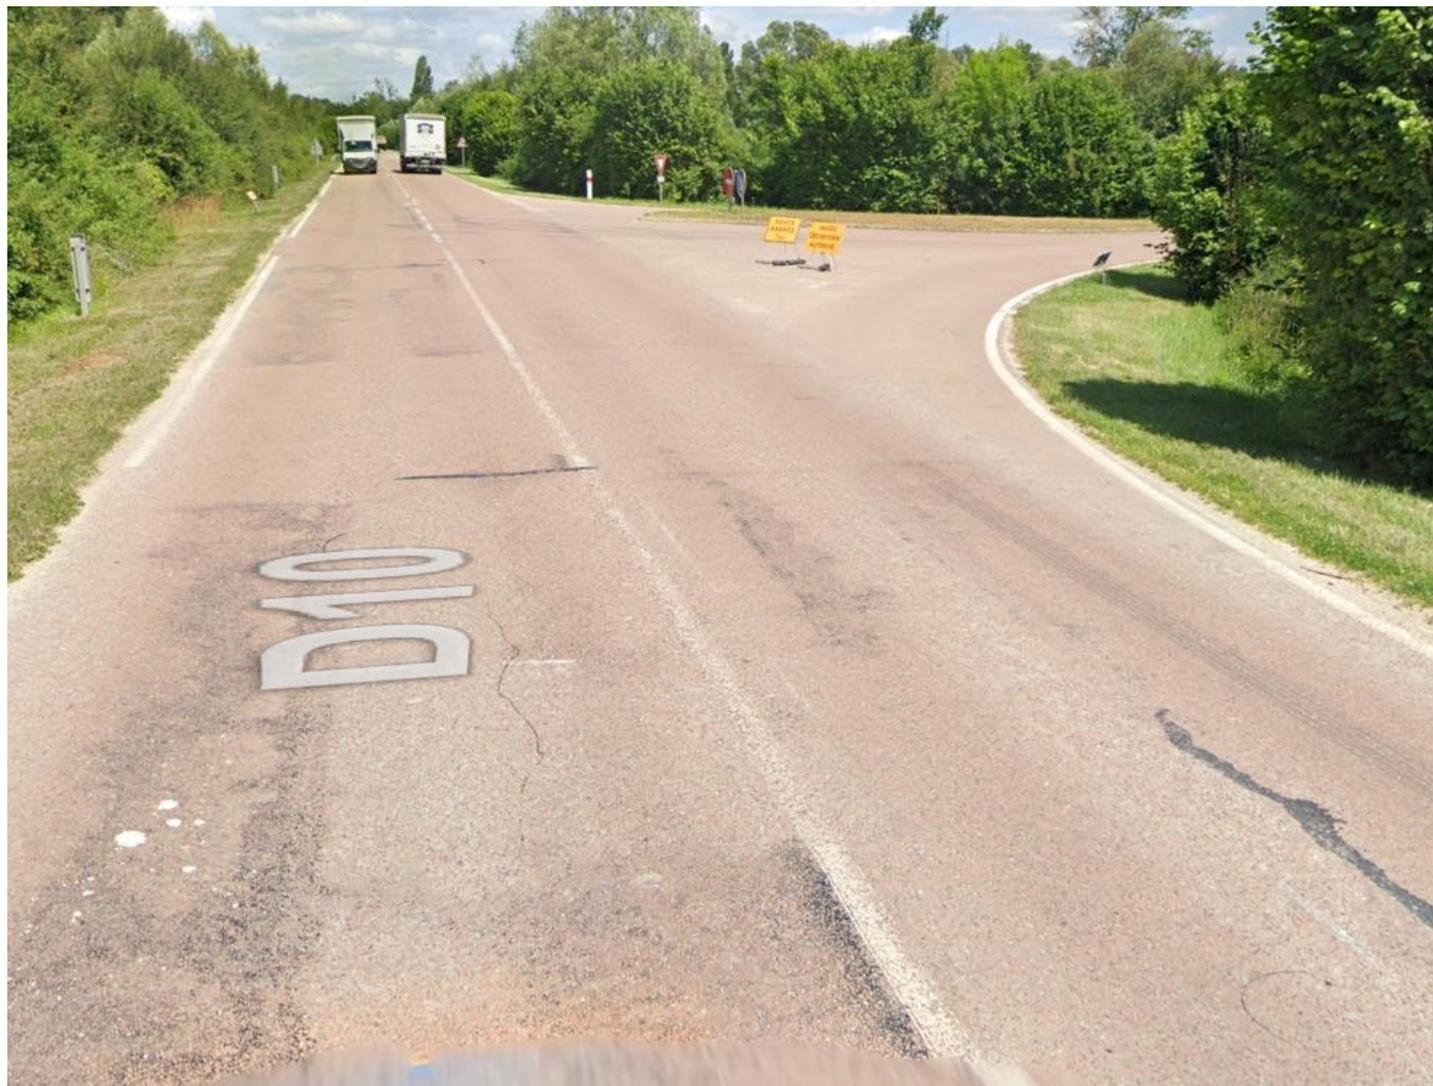
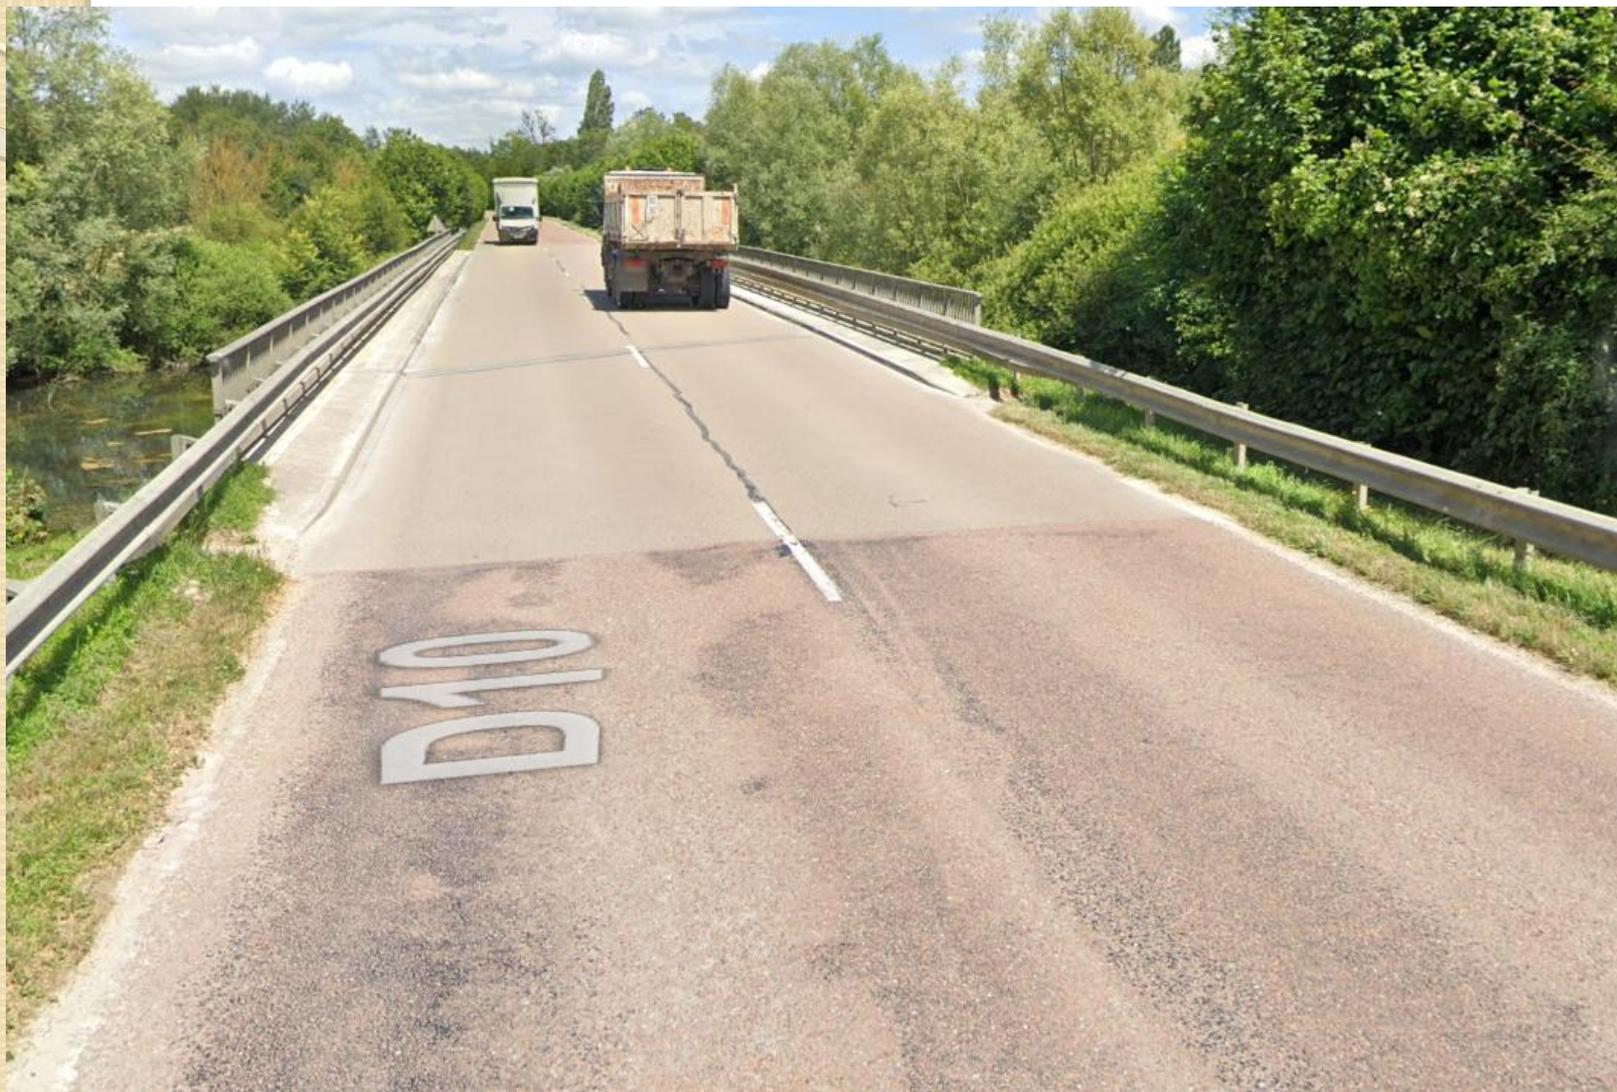
# RD 10

- Les images de 2024 et les constatations du terrain montrent :
  - un revêtement en ES dégradé
  - Des zones de ressuage
  - Quelques fissures transversales
  - Des réparations ponctuelles
  - Une chaussée de 35 ans dans un état plutôt satisfaisant

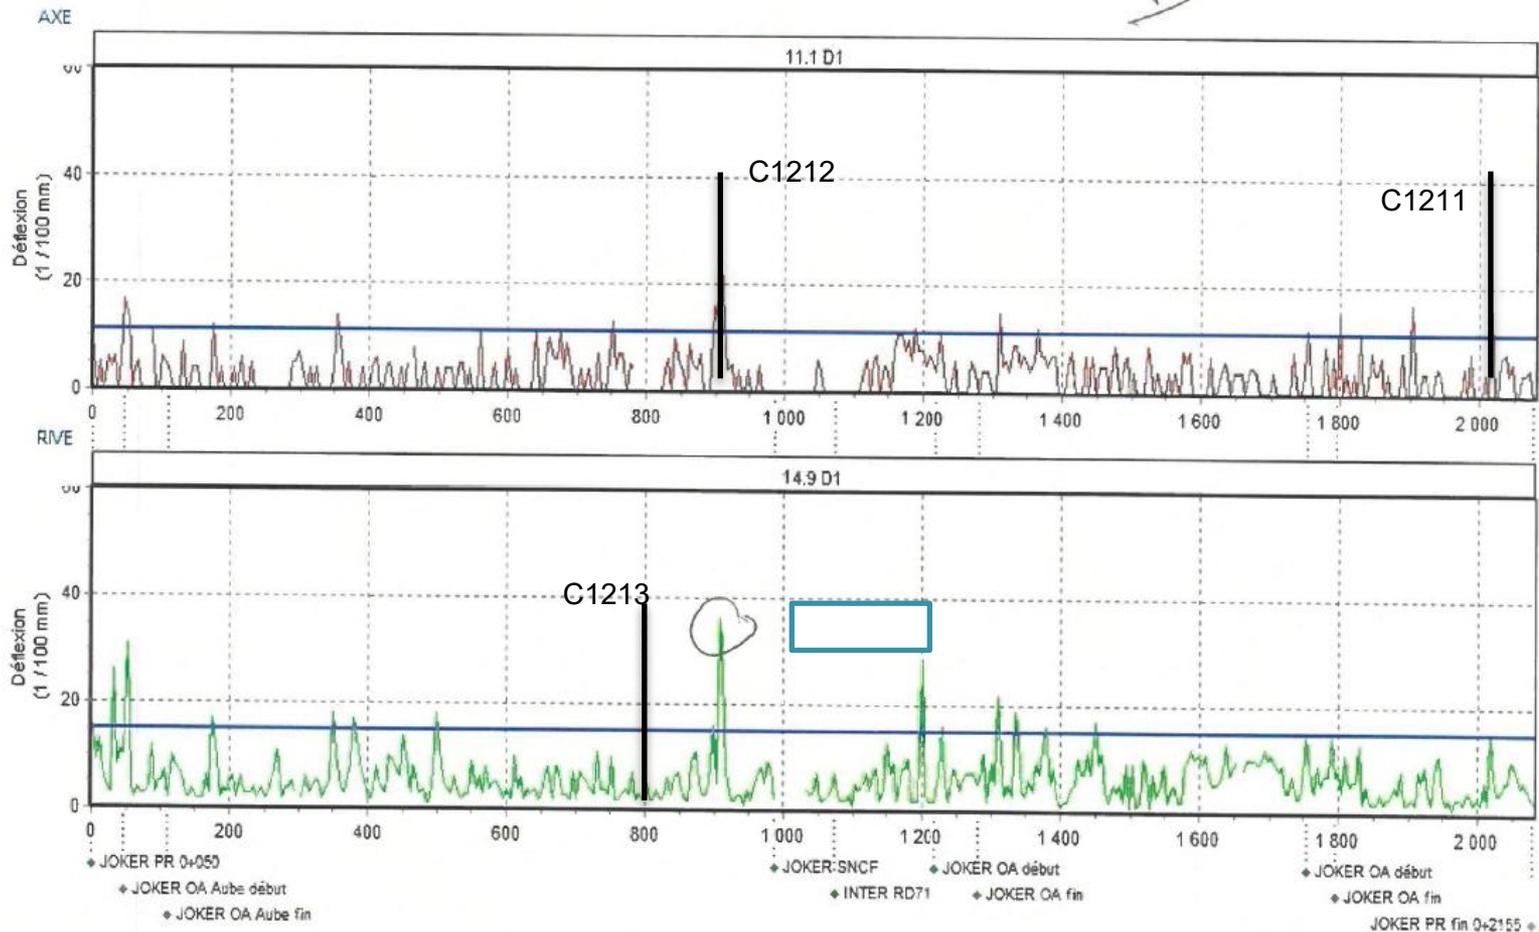
# RD 10 Implantation des carottages

- Carottages de chaussée implantés en fonction des dégradations
- I dans une zones fortement dégradée au droit d'une intersection
- I dans une zone sur fissure
- I dans une zone saine

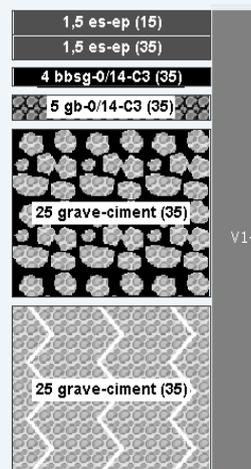
C1212-0+985-V1--axe/2\_D  
0+985 18mm/100  
100 m

PR 0+985 G  
Carottage réalisé sur fissure

- La solution envisagée par le département de l'Aube :
- Identification des zones dégradées identiques aux zones du carottage C1212 => GB sur 8cm + BBSG sur 6cm
- Autres zones non dégradées => rechargement en BBSG sur 6cm (sauf au droit des ouvrages et des intersections où un fraisage a été réalisé)

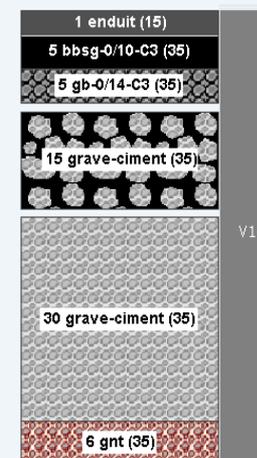
C1211-0+2177-V1--axe/2\_D  
0+2177 25mm/100  
100 m

PR 0+2177 G  
Carottage réalisé sur réparation

V1+-axe/2\_D + V1--axe/2\_D  
2025: BBSG-0/10-CLASSE-3 (6.0 cm)  
67 €/ml
