## Etude d'entretien d'une chaussée en grave composite (trafic T3)

décembre 2024

**CAS DE LA RD 24**

**DÉPARTEMENT  
D'EURE ET LOIR**

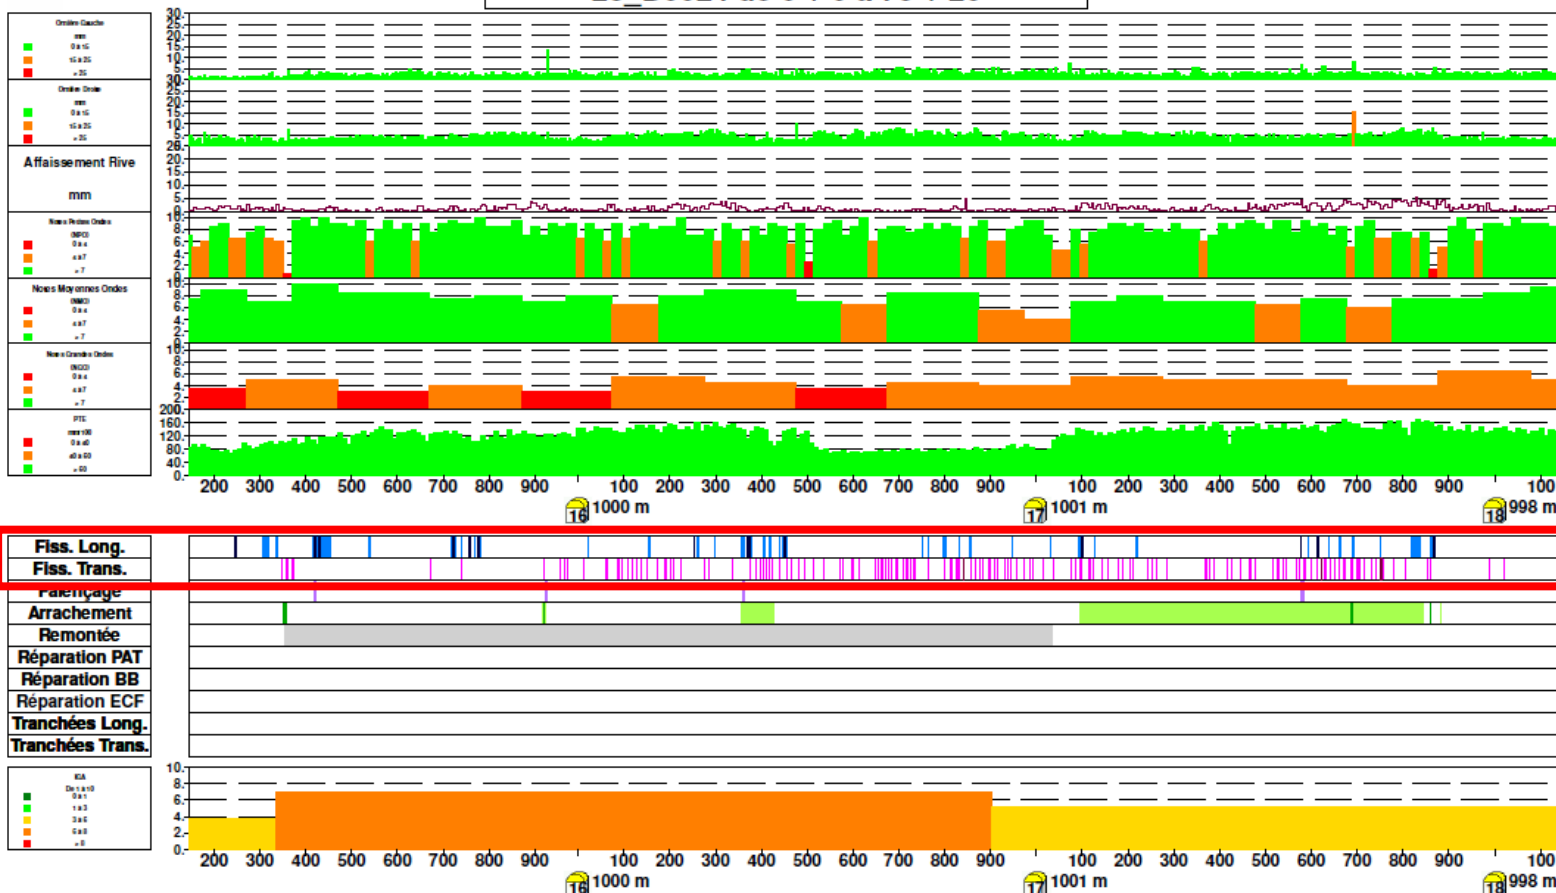
# RD 24 Relevé de dégradations

- Fissures transversales (IFT tous les 10m entre les PR 16 et 18)
- Fissures longitudinales
- Très peu de faïençage en bande roulement et hors bande roulement
- Pas d'orniérage
- Enduit superficiel qui commence à se dégrader

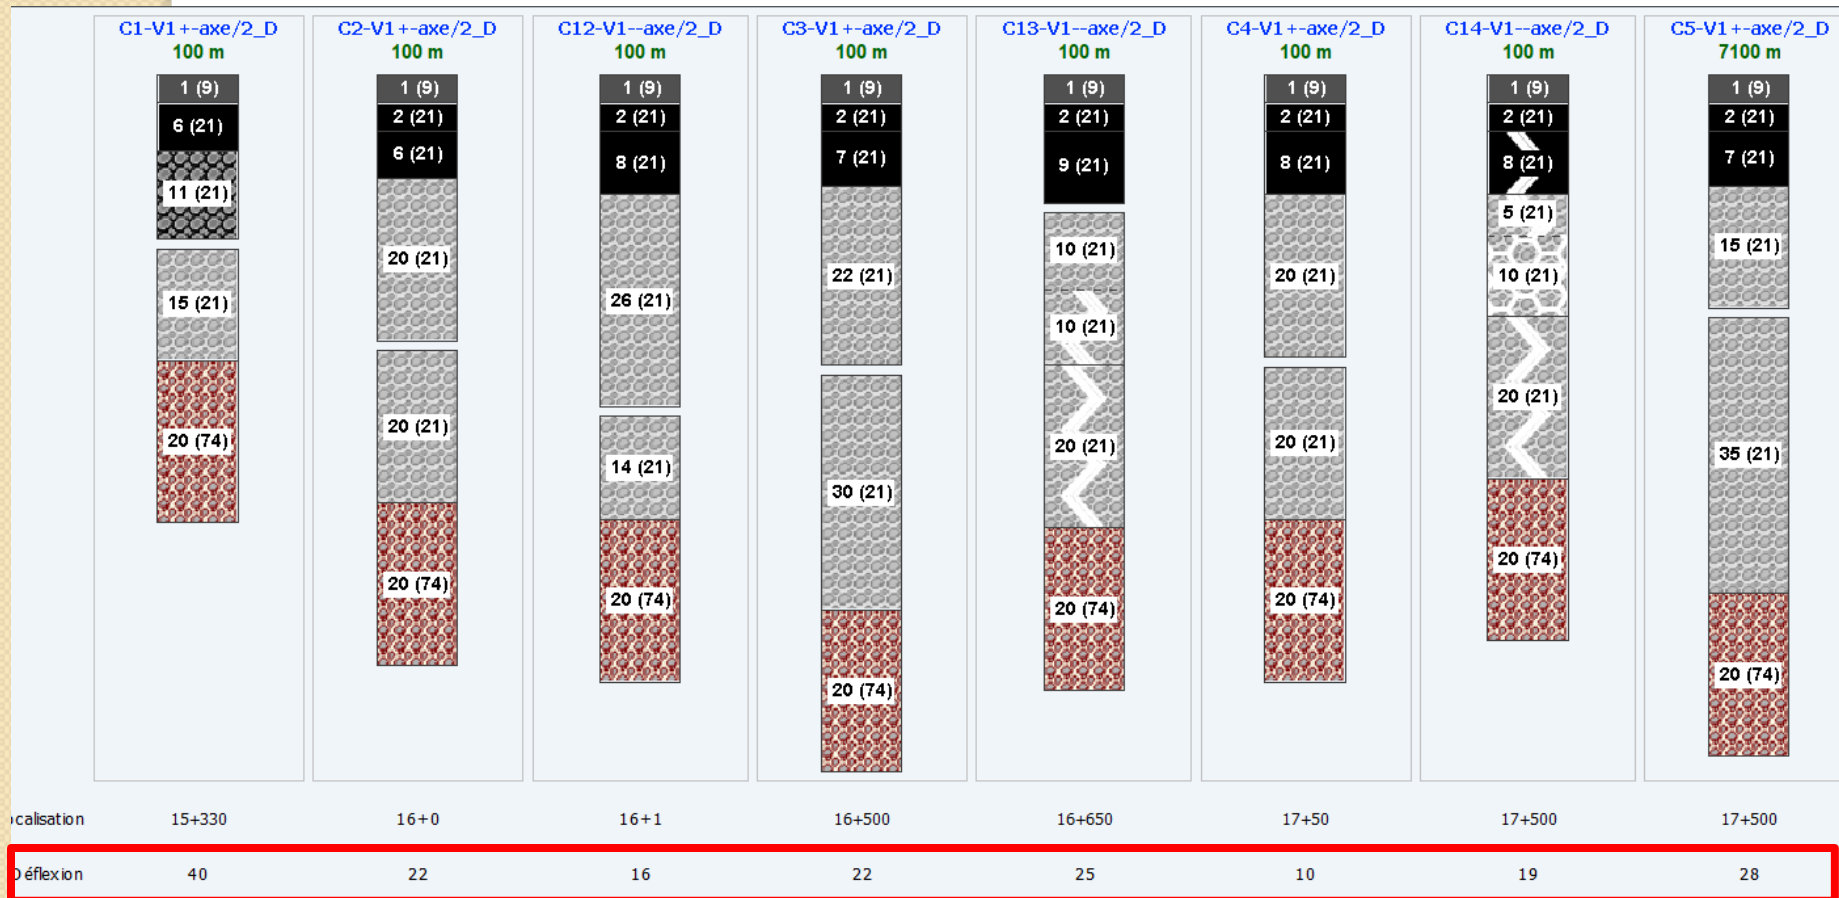
# Saisie des carottages dans Erasmus

- Du PR 15+500 à 17+800 grave Ertalh épaisseur  $\geq 40$  cm

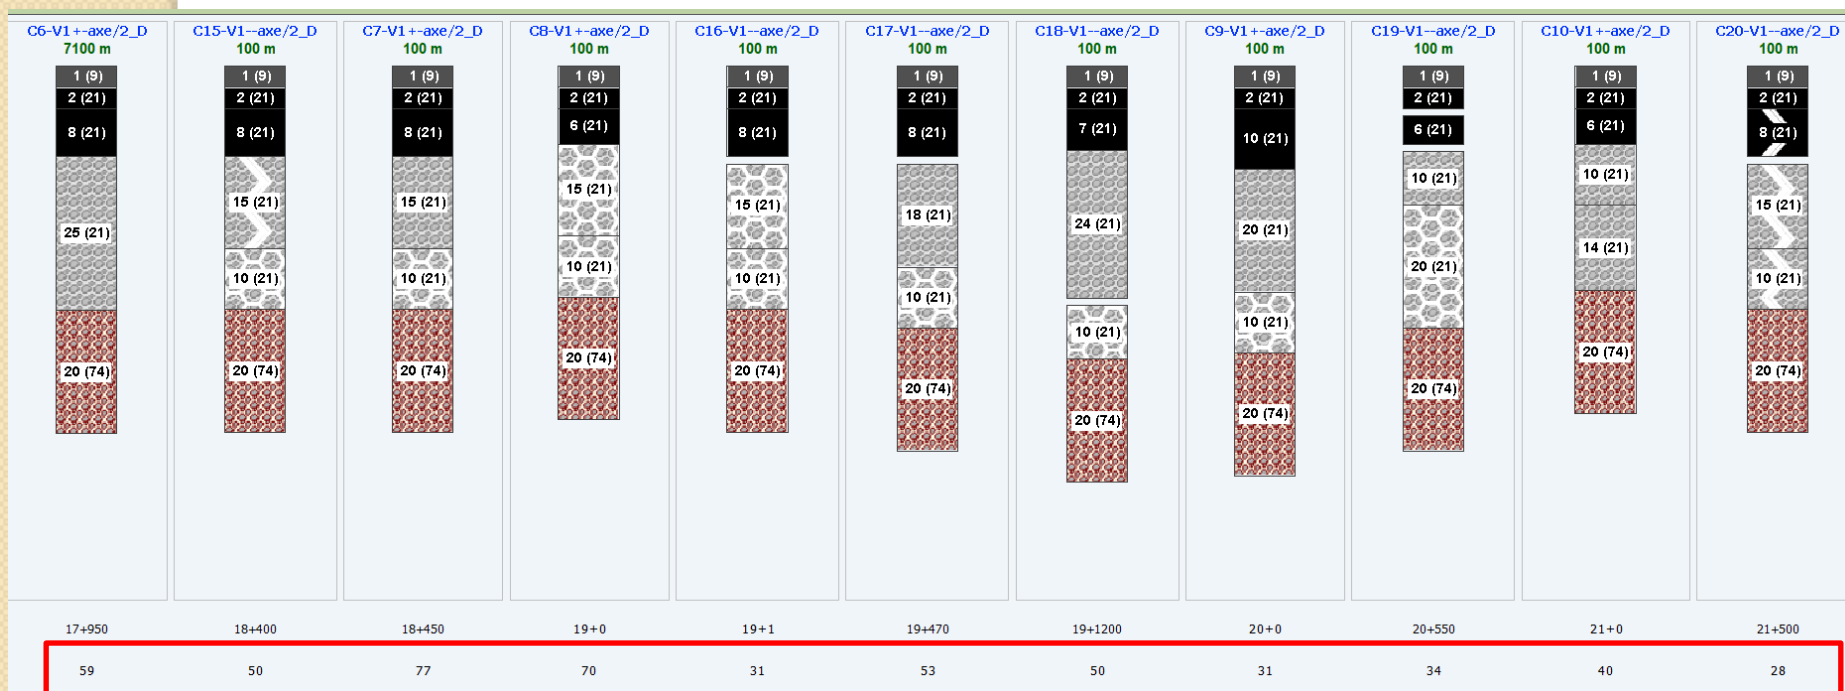
# Saisie des carottages dans Erasmus

- Du PR 17+800 à 21+800 grave Ertalh épaisseur  $\geq 25$  cm

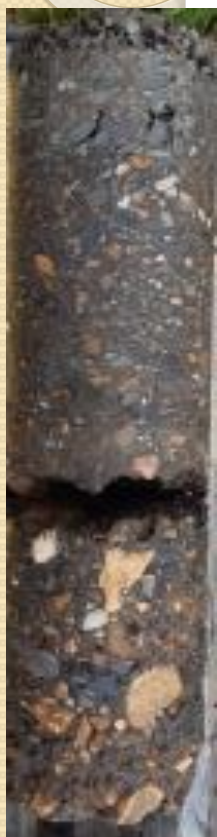
# Structure RD 24

- Constat à ce stade :
  - quelques décollements entre le béton bitumineux et la grave composite
  - Grave composite : état varie le plus souvent bon à parfois fracturé

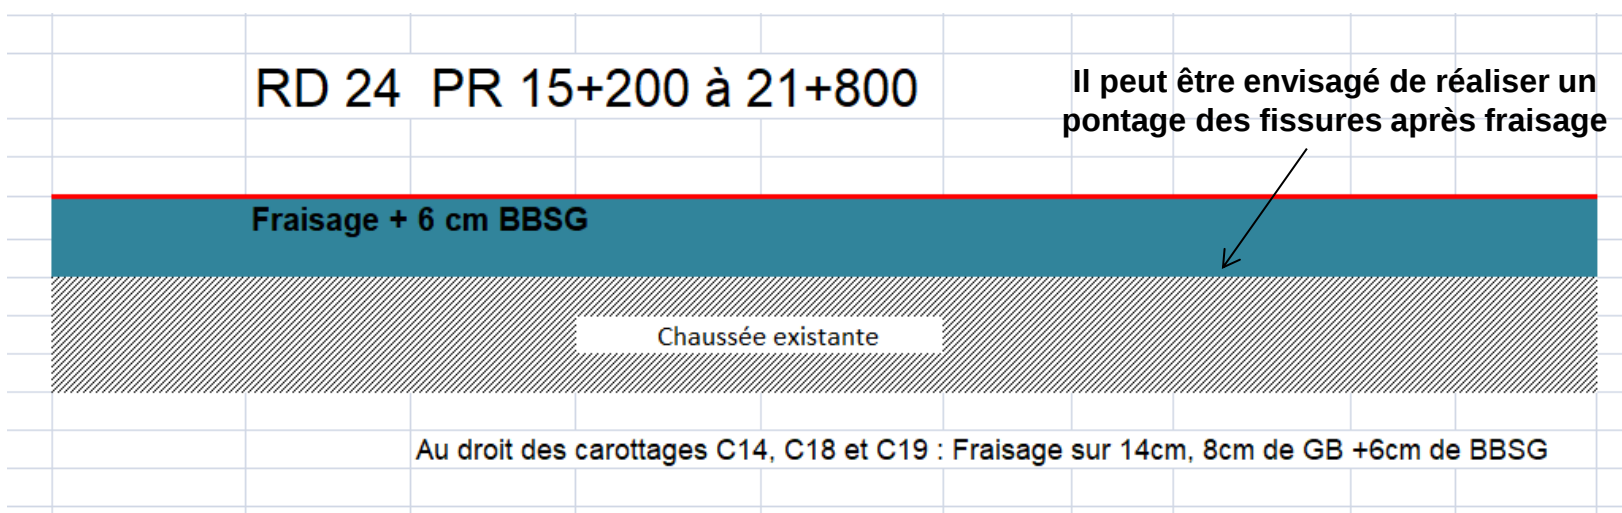
# RD 24 – Résultats de l'étude

- Stratégie durée de calcul 15 ans

- Résultats identiques pour la stratégie de durée de calcul 20 ans

Compte tenu de notre budget, du linéaire de la section et du niveau des déflexions, l'idée est de mettre un BBM ou un BBSG après traitement des Fissures Transversales et d'éventuelles purges localisées.
