Réhabilitation d'une section de la rocade de Chartres

**CAS DE LA RD 910G
DÉPARTEMENT
D'EURE ET LOIR**

RD910G

A la demande du Conseil Départemental d'Eure & Loir, la société Ginger CEBTP, Agence de Chartres, a effectué une étude d'investigations géotechniques suite à l'apparition des désordres sur la RD910D et RD910G sur la commune de CHARTRES (28).

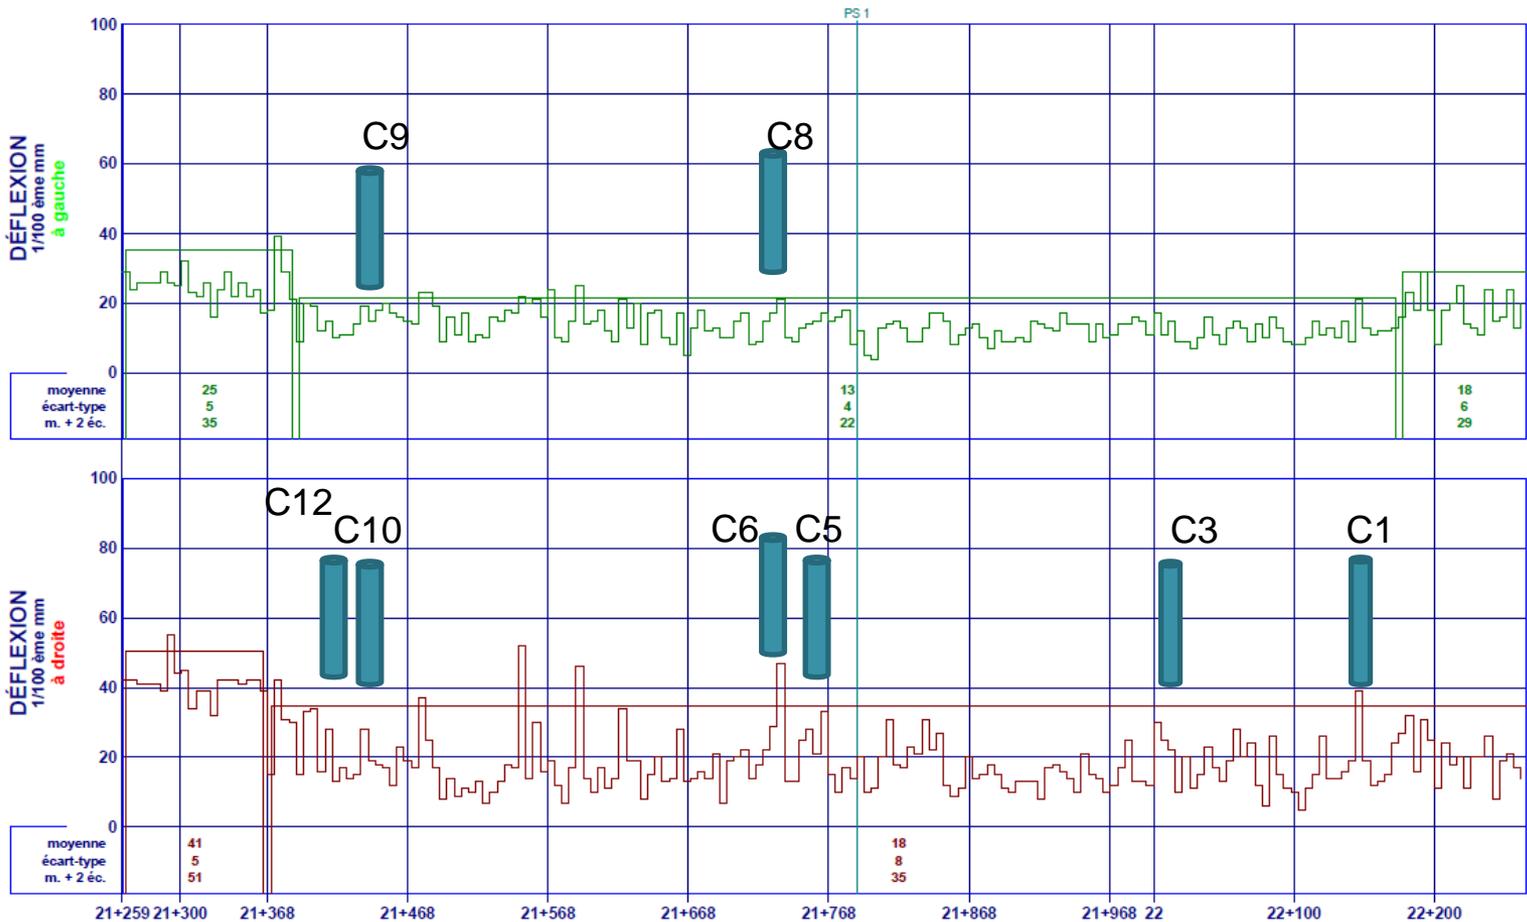
EURE et LOIR ROUTE DEPARTEMENTALE D910 PR 21+259 à 22+910 Voie Lente Gauche	DEFLECTOGRAPHE	Roulement Longueur : 1644.9 m Acquisition : PR décroissants Mesures du 13/02/2020
--	-----------------------	--
