# Tunnel de Cap de Croix - 31/12/2014

Type d'ouvrage : Tunnel

Type de visite : Inspection Détaillée Périodique

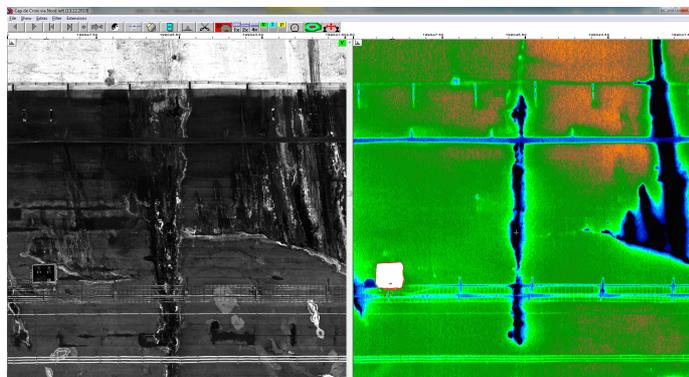
P -- 07/02/2019 14:42:07

| Venues d'eau | 2 <span style="background-color: yellow;">■</span> | Position : Voute<br>PM : |
