Réhabilitation d'une chaussée en traversée d'agglomération sous trafic T3 et contrainte de seuil

Département de la Somme

CAS DE LA RD 48

RD 48 – Traversée d'Arrest

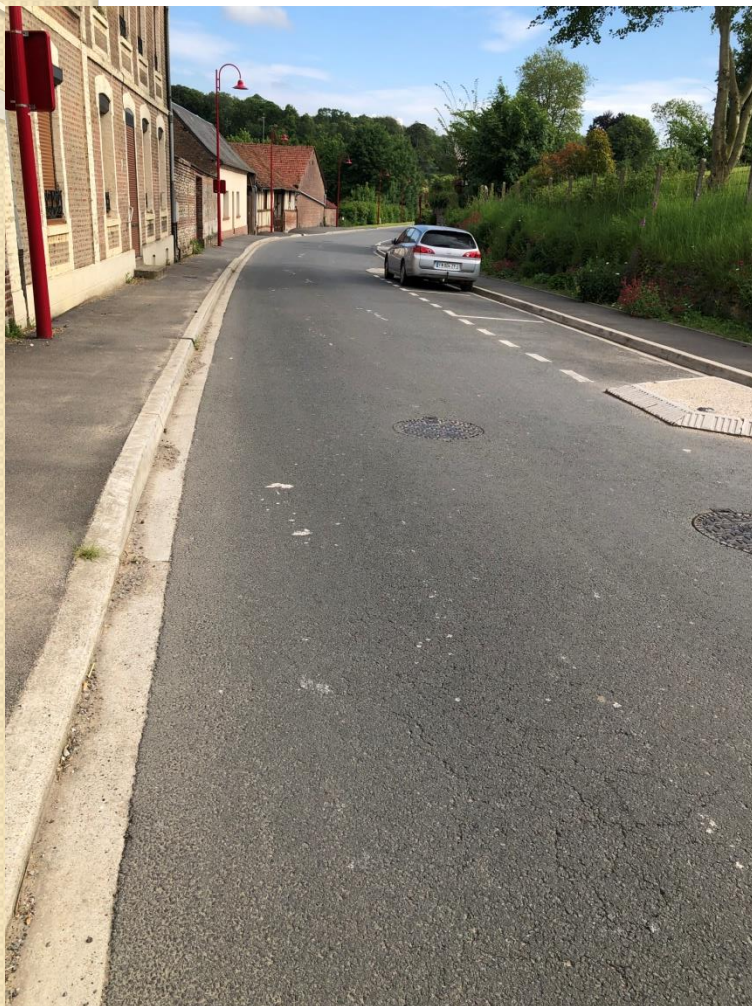
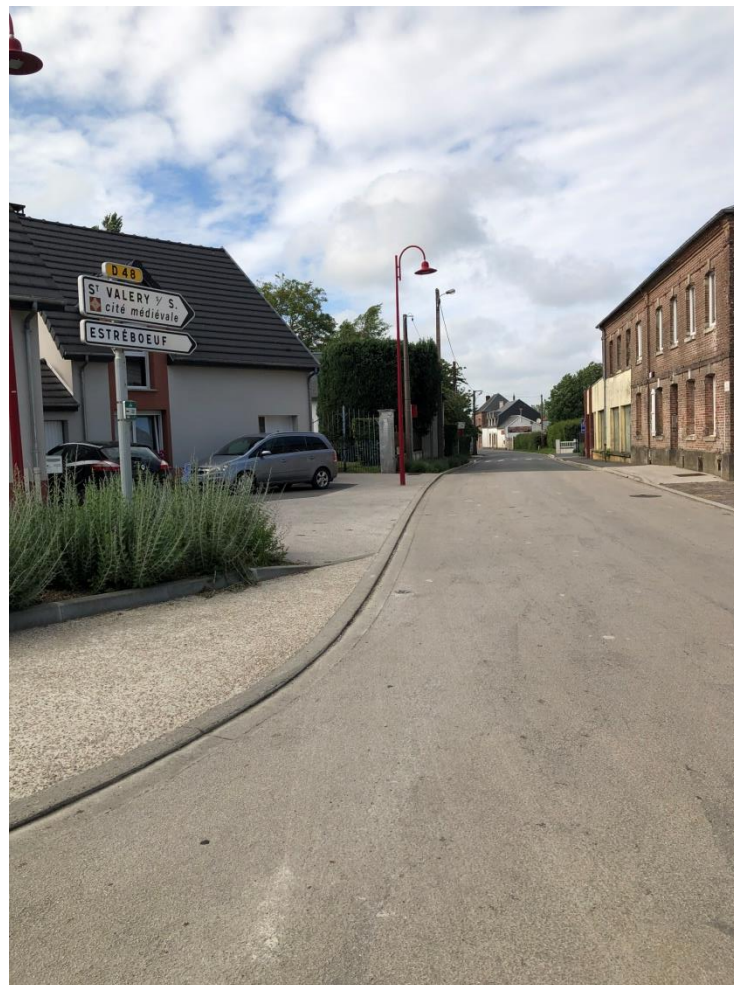
Fin de la section aménagée

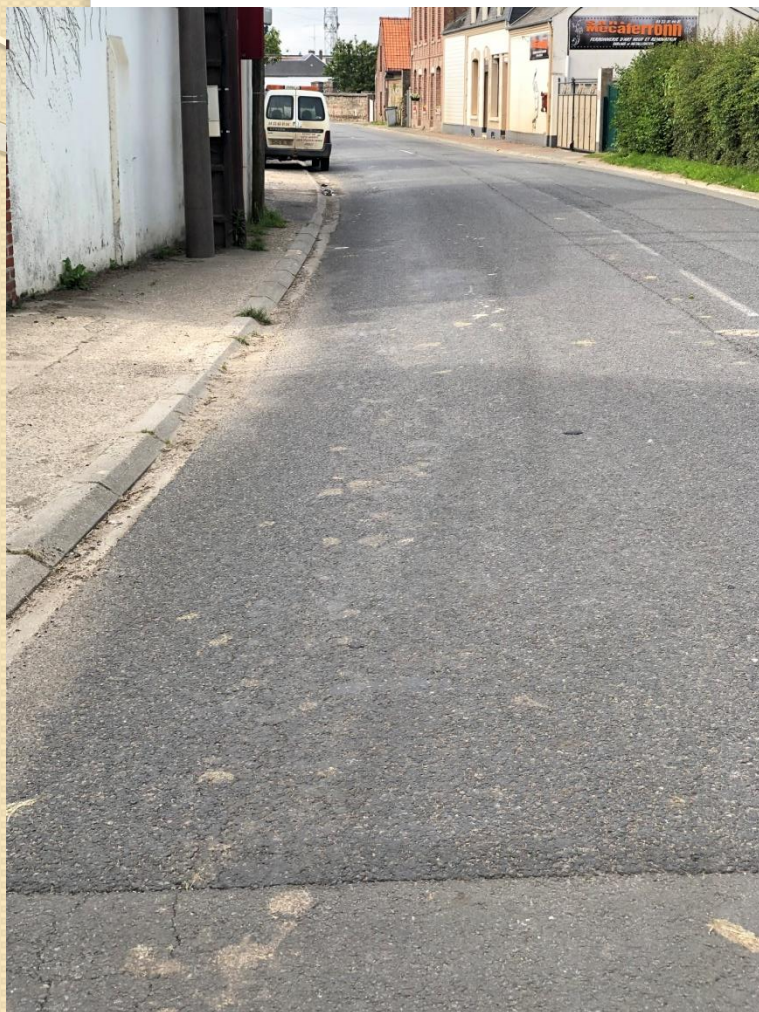
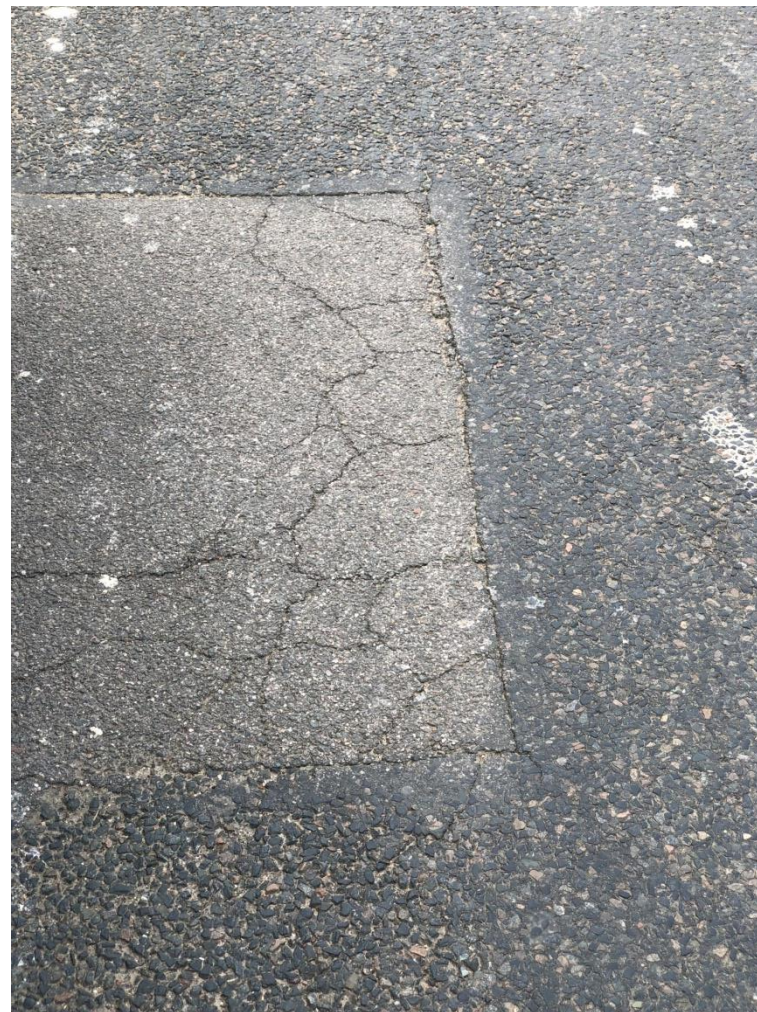
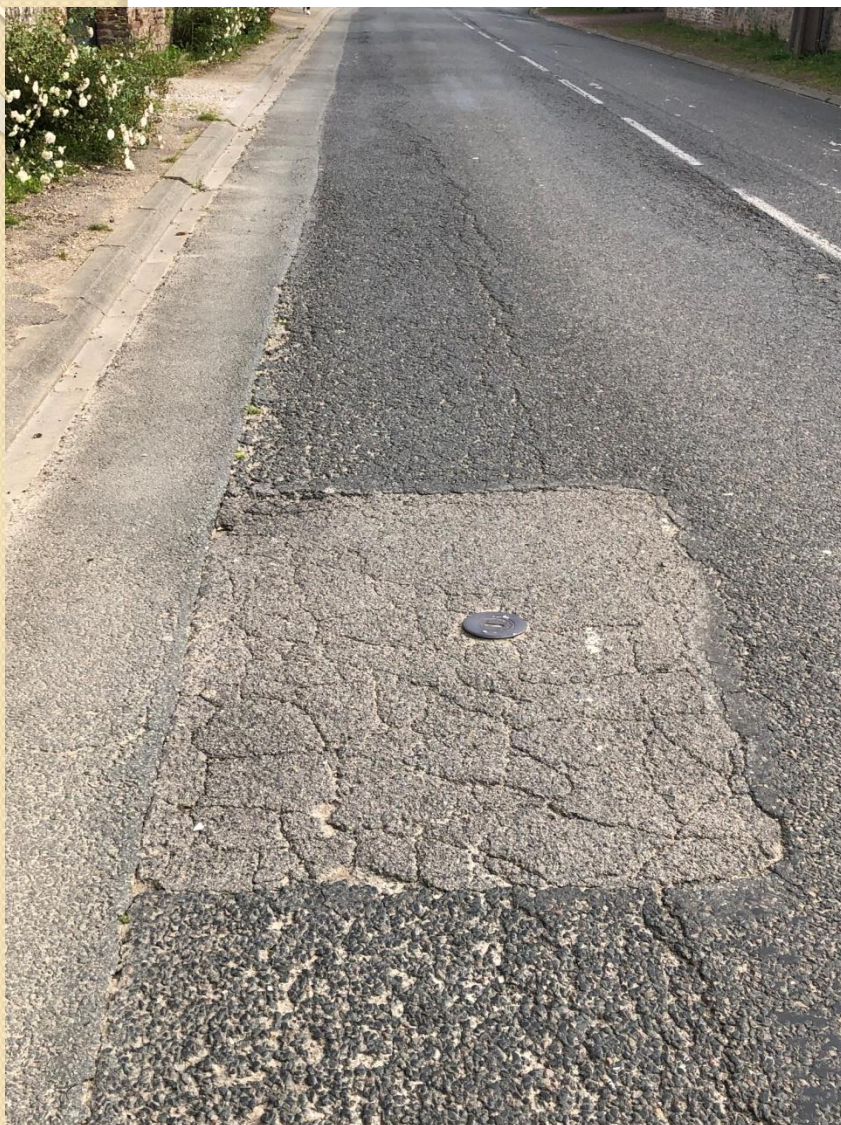
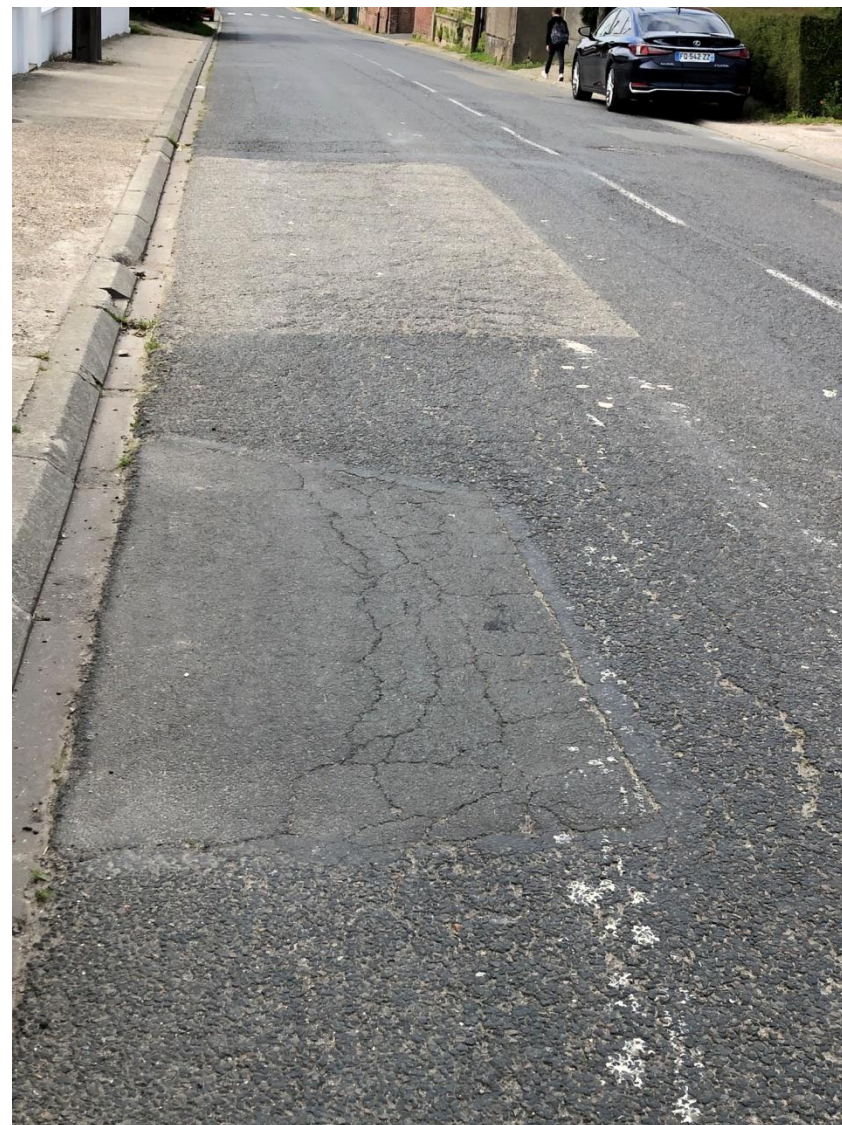
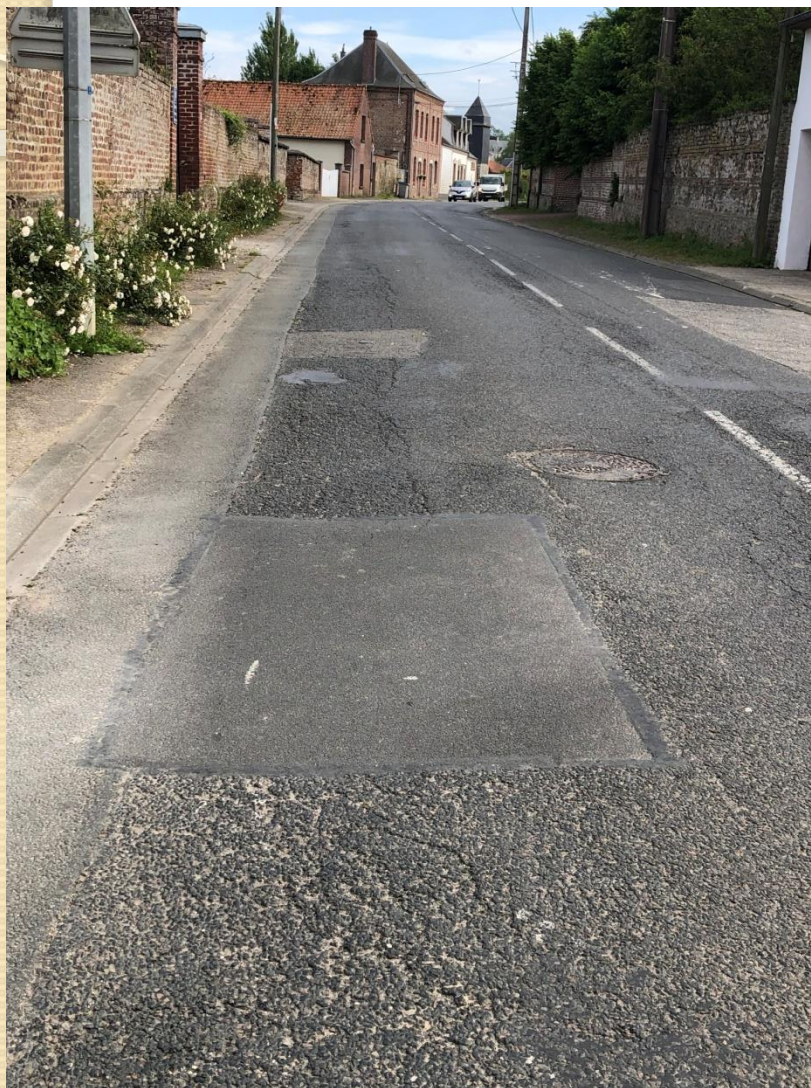
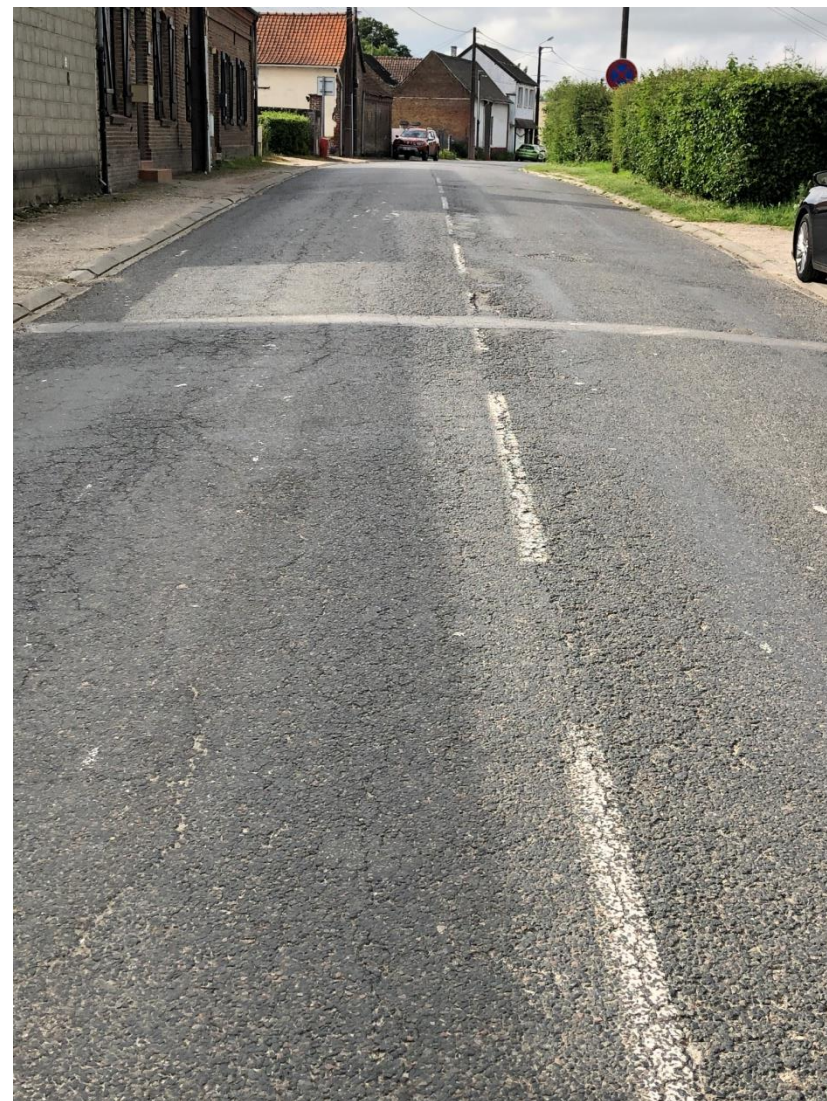
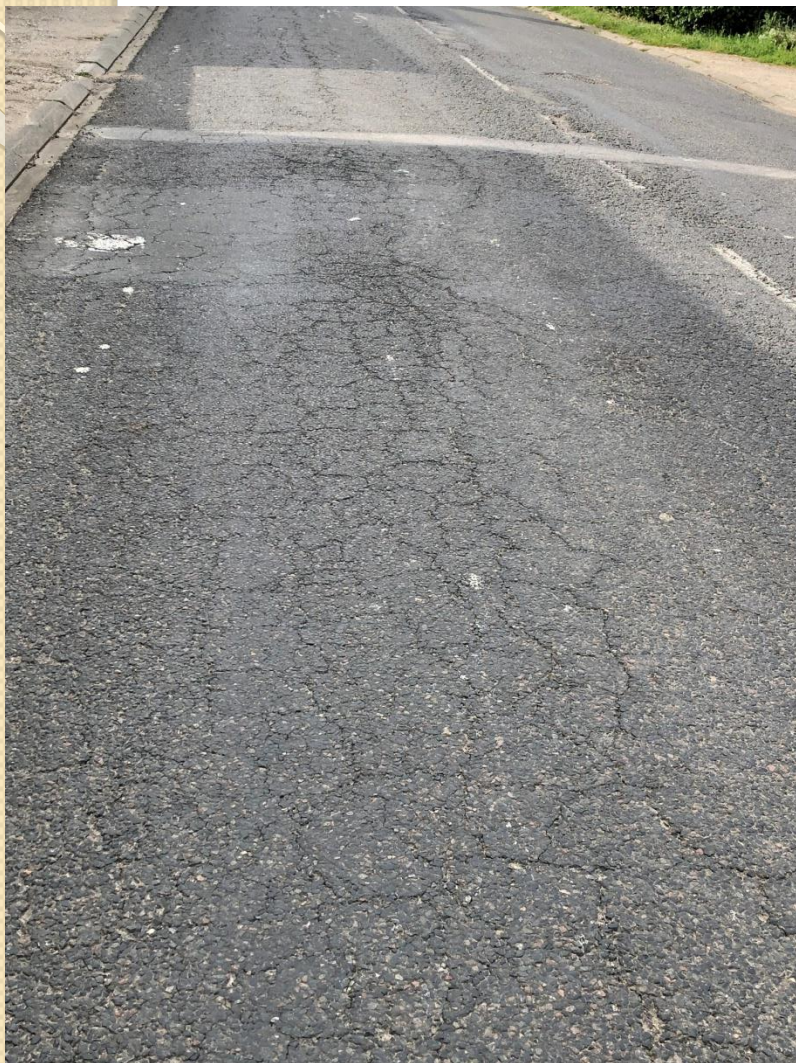
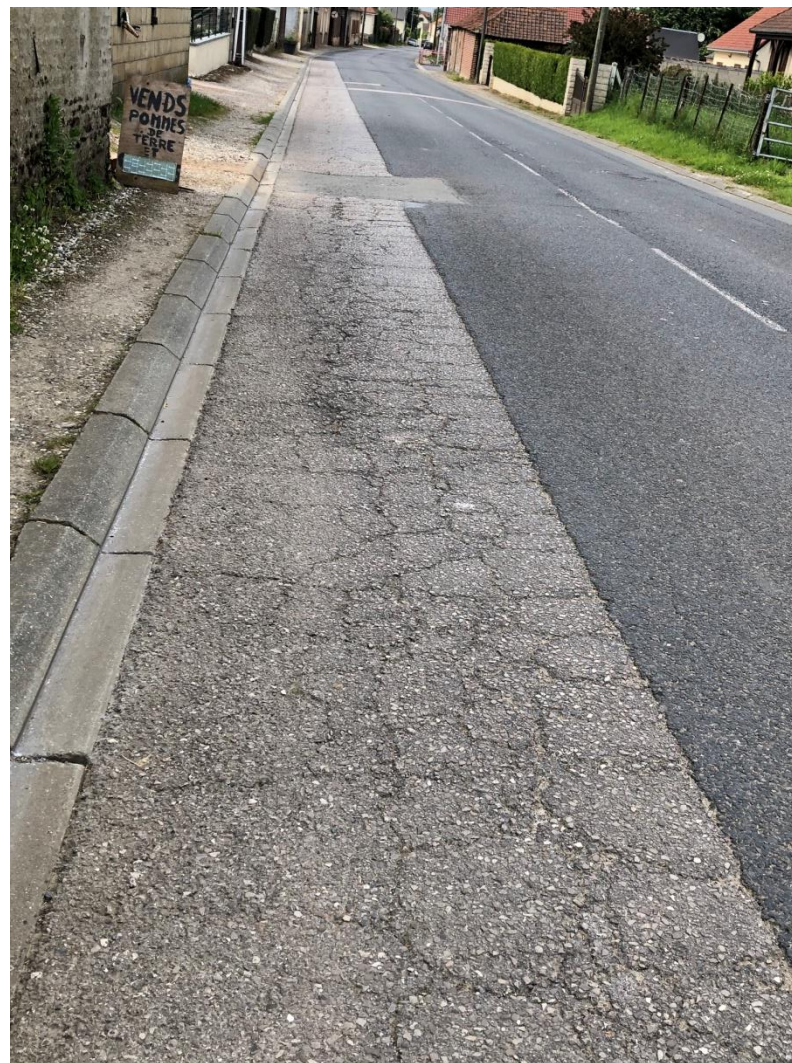
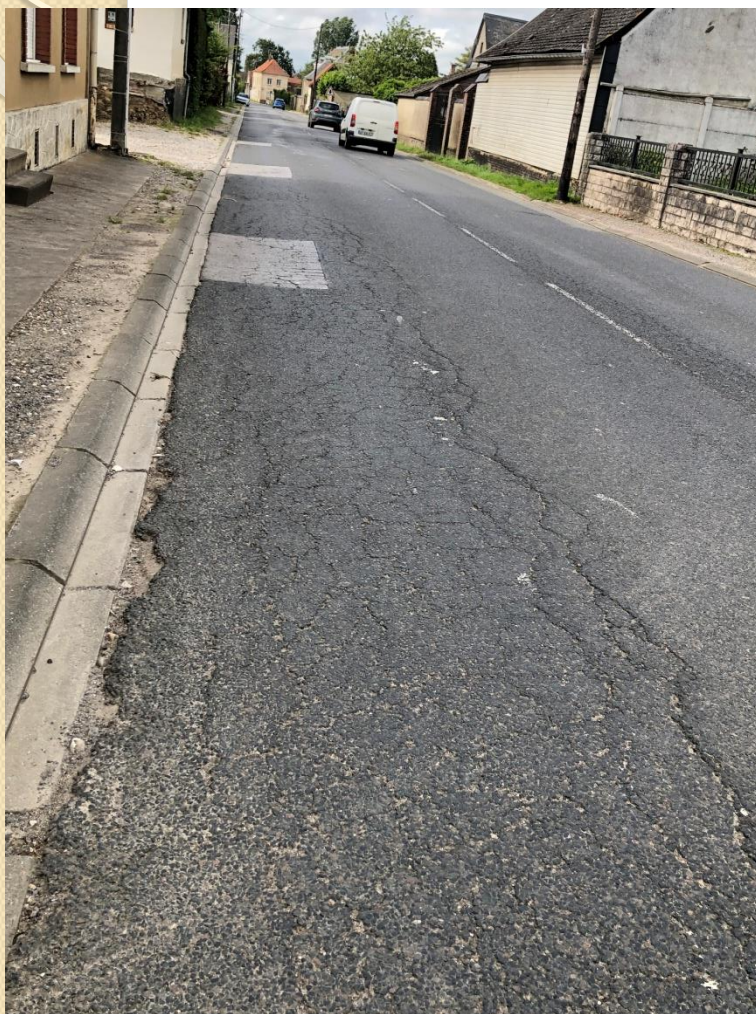
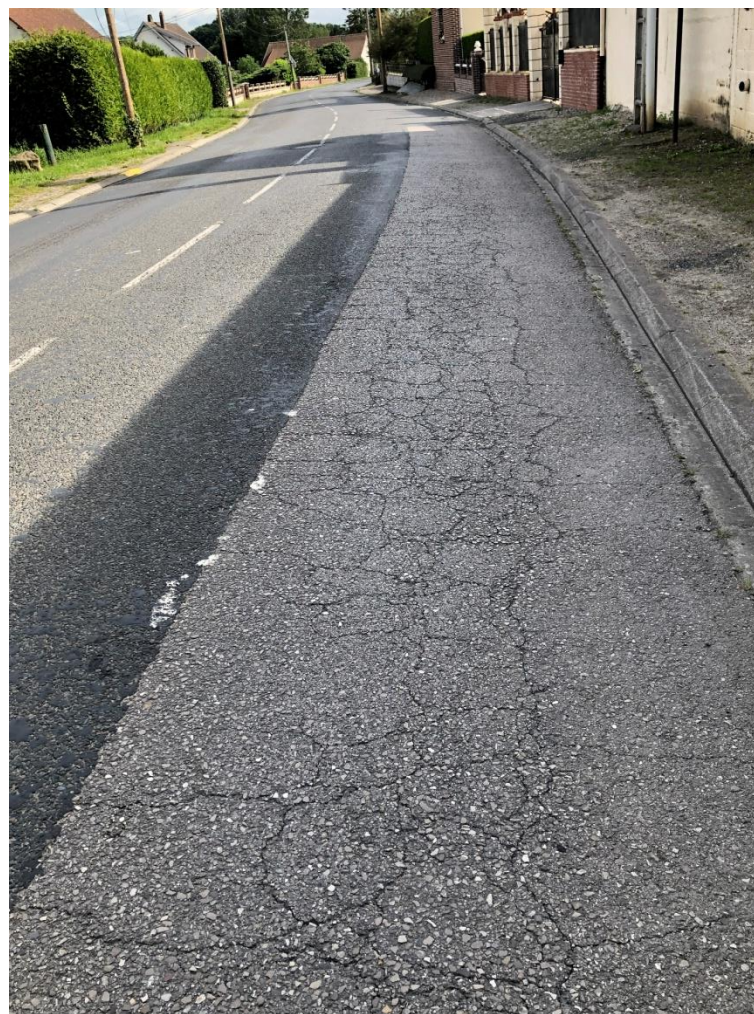
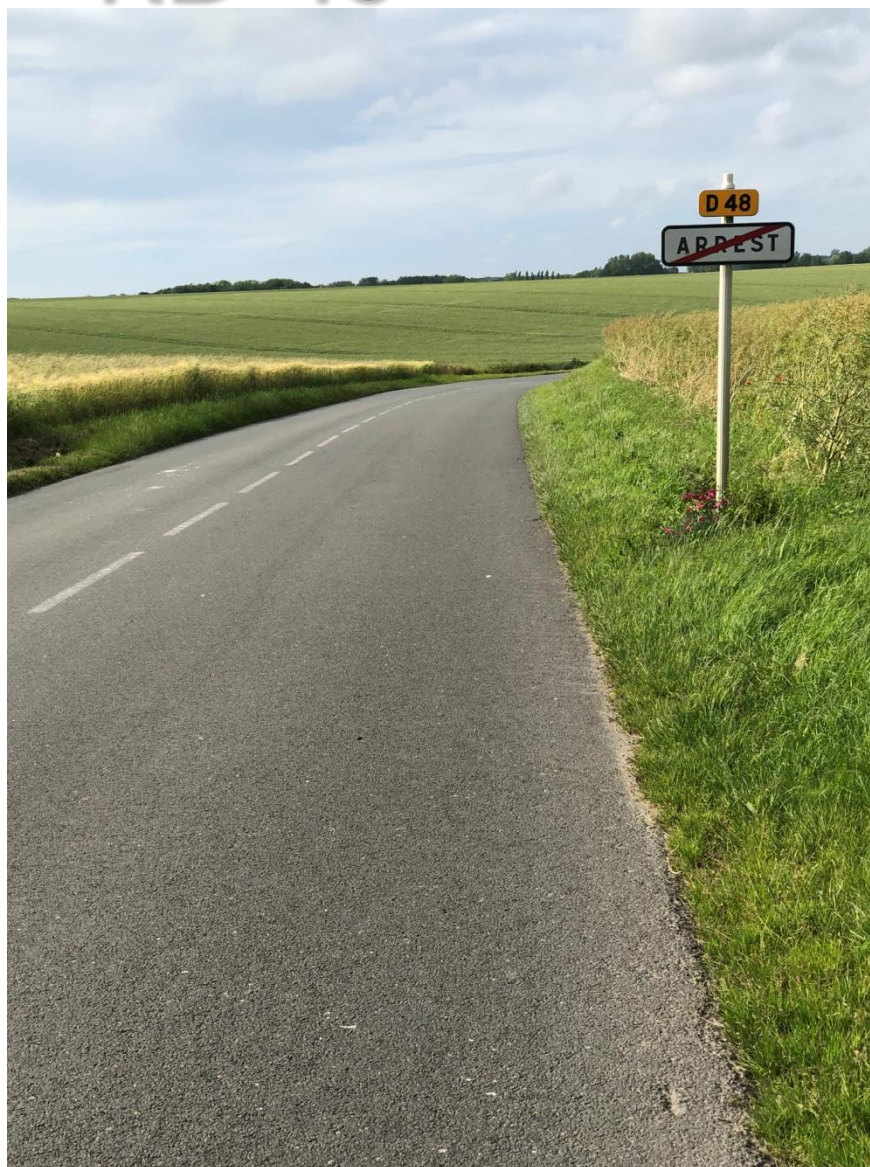
- Faïençage en rives très important, environ 75% de la longueur
- Affaissement des rives
- Arrachements localisés
- Quelques réparations

- Réalisée par le laboratoire départemental de la Somme
- Matériel utilisé : Poutre de benkelman
- Température extérieure 10°C
- **Déflexion caractéristique en axe: 150/100**
- **Déflexion caractéristique en rive: 185/100**
 - Déflexion en rive conforme aux dégradations observées sur les photos

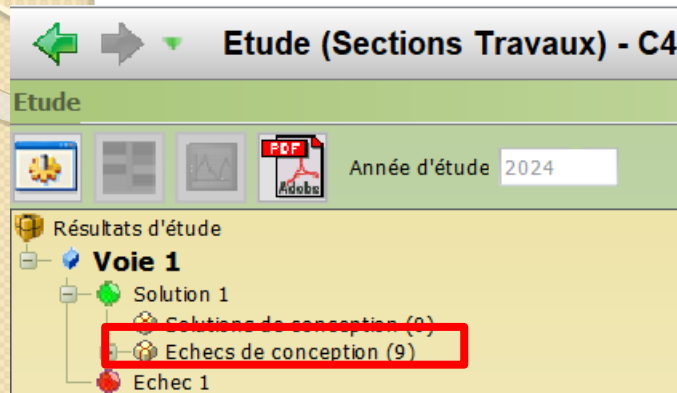
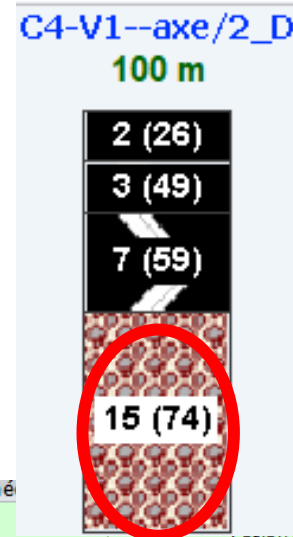
RD 48 - Carottage C4

Examen des échecs de conception

Résultats de conception	Coût min. (k€)	Coût max. (k€)	Modèle mé	vérifiés	Critères dimensionnants
2024 : BBSG-0/10-CLASSE-2 (N) (6.0 cm) Liant d'accrochage 2024 : GB-0/14-CLASSE-2 (N) (10.0 cm) Liant d'accrochage 2024 : Fraisage (16.0 cm)	106.0	140.0		Fatigue de Sol Fatigue de bbsg-0/10-C2 Problème heuristique de bbsg-0/10-C2 Fatigue de gb-0/14-C2 Problème heuristique de gb-0/14-C2 Dégâts dus au gel de Section	Fatigue de gb-0/14-C2 Dommages (1)
2024 : BBSG-0/10-CLASSE-2 (N) (6.0 cm) Liant d'accrochage 2024 : GB-0/14-CLASSE-2 (N) (14.0 cm) Liant d'accrochage 2024 : Fraisage (20.0 cm)	129.0	169.0		Fatigue de Sol Fatigue de bbsg-0/10-C2 Problème heuristique de bbsg-0/10-C2 Fatigue de gb-0/14-C2 Problème heuristique de gb-0/14-C2 Dégâts dus au gel de Section	Fraisage (2024) Epaisseur non permise 20. [0;10.][12.;17.]
