Recherche de solutions économiques sur une chaussée endommagée à faible trafic

31ème forum – 12-13 et 14 juin 2024

Département du Nord

CAS DE LA RD 55^E
PR 0+000 - PR 0+698
PR 0+699 - PR 1+133

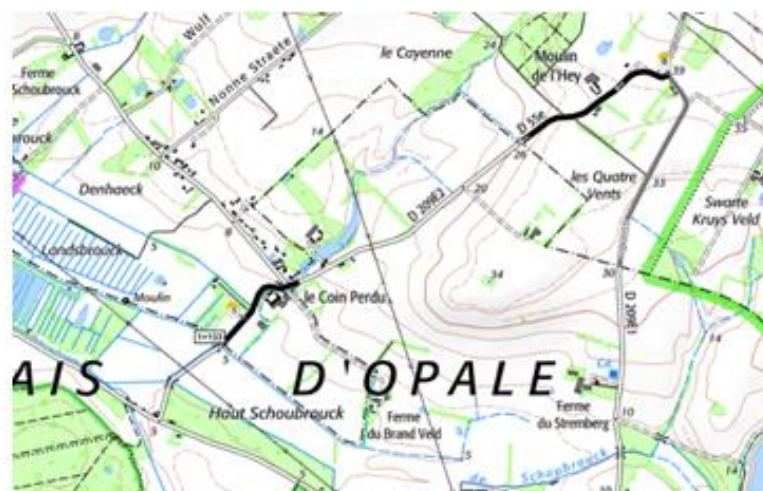
Dans le département du Nord, la chaussée présente d'importantes dégradations principalement marquées sur deux tronçons situés entre les PR 0+0350 et 0+0698 et entre les PR 0+950 et 1+0020. De nombreuses réparations localisées en enrobés ont été réalisées au cours de ces dix dernières années par déflachage et reprofilage de rives.

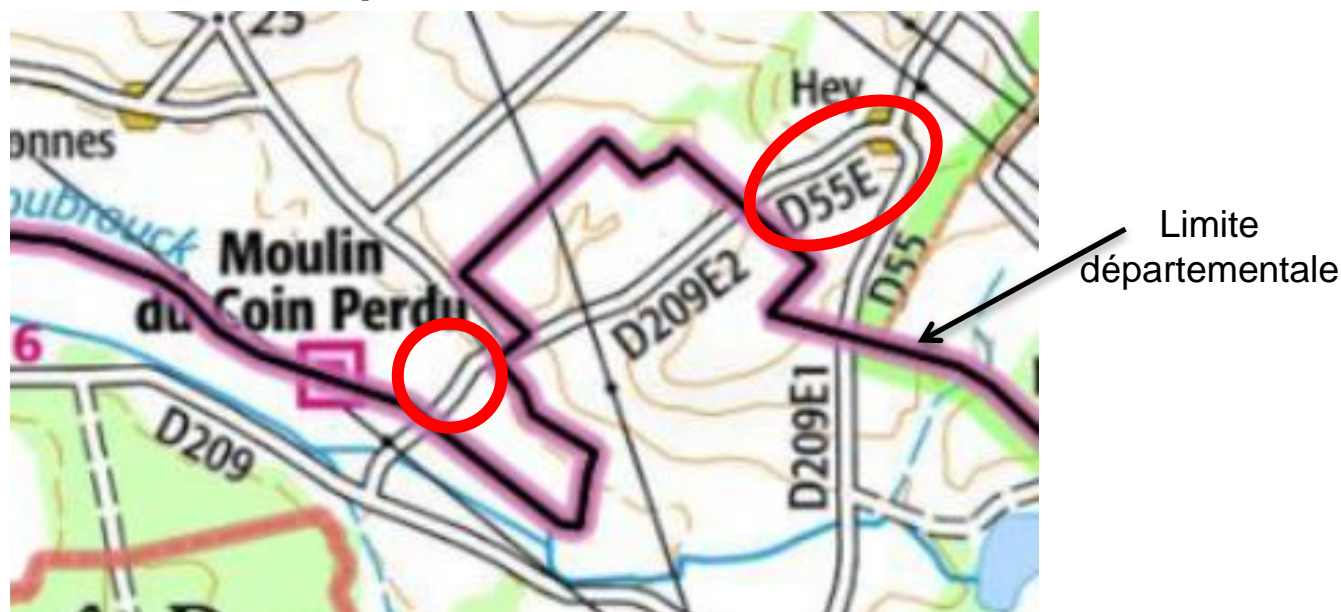
- Une chaussée endommagée et localement très déformée avec une incidence sur la sécurité des usagers
- Un très faible trafic local
- Liaison avec le département voisin

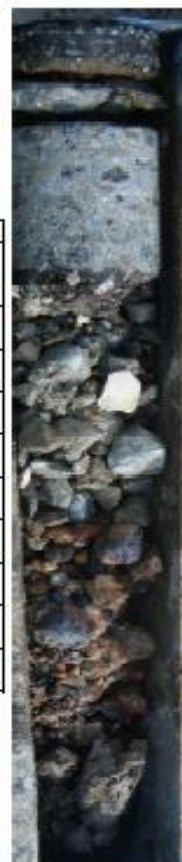
C3 : DK 99

- Plumage 15-20%
- Déflachage localisé en enrobés sur affaissement de rives

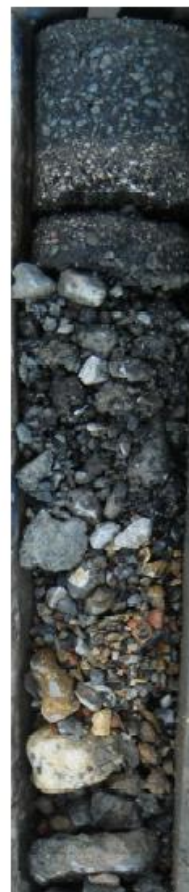
- Nombreux nids de poule
- Succession de réparations anciennes et déflachage en enrobés sur affaissement
- Ornièrage marqué en axe (prof 5-6 cm)

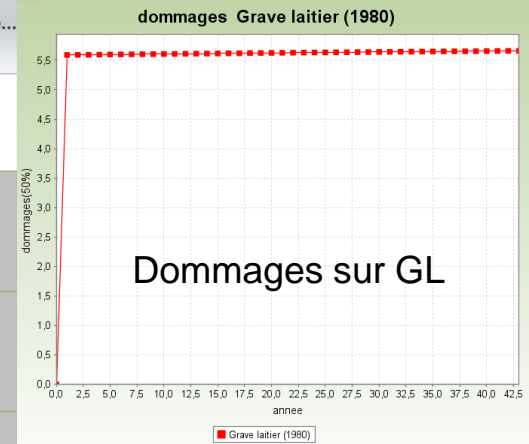
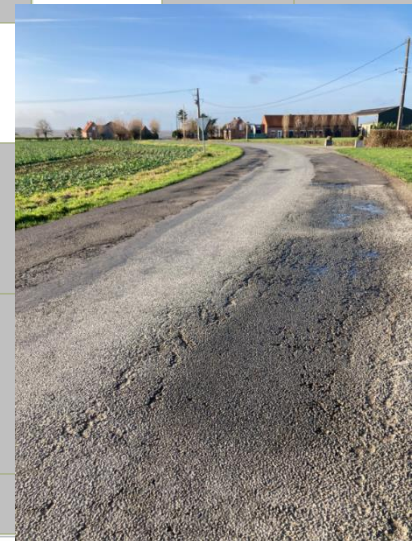
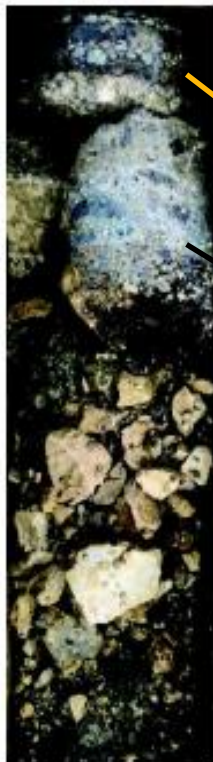
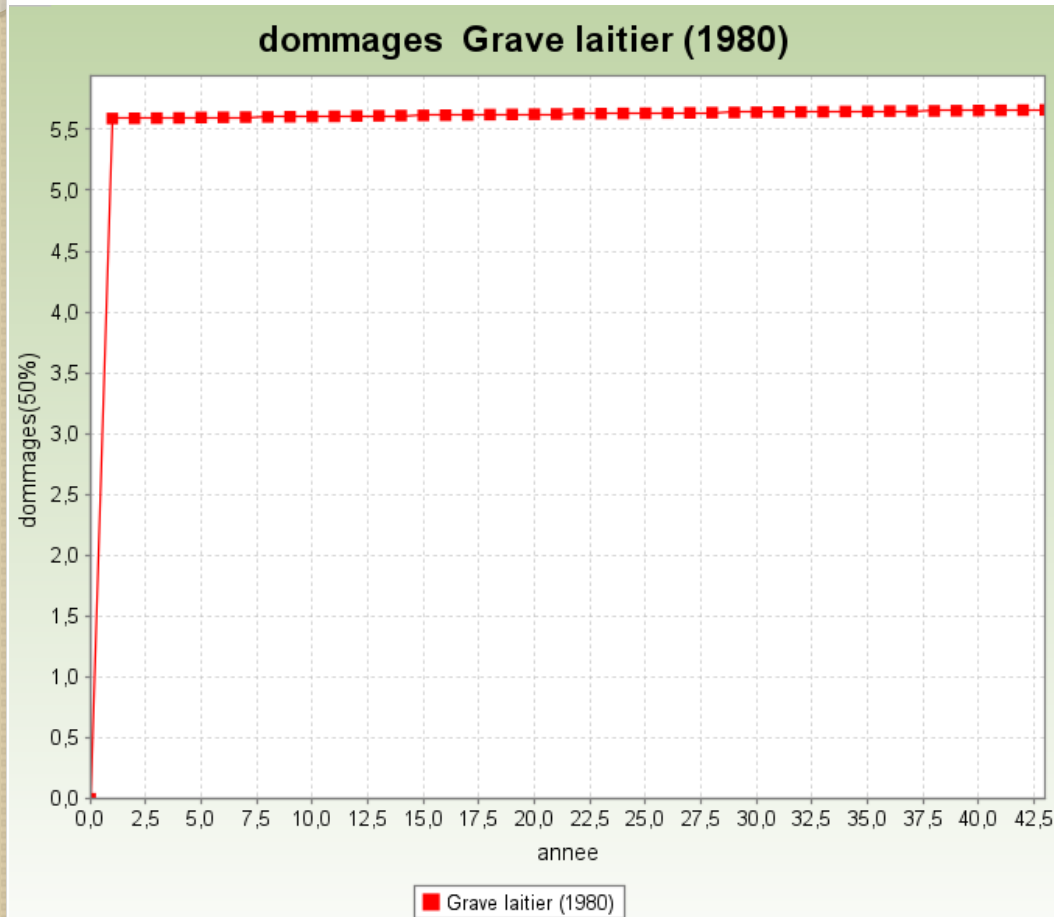
RD 55^E : diagnostic C2-DK974

Solution 1: Orniérage / / existe	Fatigue	Fluage	Dégâts dus a...	Fissuration th...	Fissuration de...	
Hypothèse Orniérage existe						
France 2012/jour... Calage mécanique (2023) Déflexion calculée:170 mm/100 Valeur de calage:170 mm/100	fort(e)	non	non	non	non	
es-b Enduit bicouche (2010) 1. cm, 13 an(s), collé 1000 MPa / 1. cm	non	X	X	fort(e)	X	
bbtm10 BB-TRES-MINCE-0/10 (2000) 1 cm, 23 an(s), collé 2100 MPa / 1. cm	faible	non			X	
BB-TRES-MINCE-0/10 (1980) 2 cm, 43 an(s), décollé 3780 MPa / 2. cm	faible			fort(e)	X	X
gl-p Grave laitier (1980) 11 cm, 43 an(s), collé 3000 MPa / 11 cm fissuré	fort(e)	X		X	non	non
qe2 GRAVE-EMULSION -TYPE2 (1950) 4 cm, 73 an(s), décollé 1400 MPa / 4. cm	faible			faible	X	X
gnt1 Grave non traitée (1950) 30 cm, 73 an(s), collé 600 MPa / 10 cm 480 MPa / 10 cm 240 MPa / 10 cm	non		X	X	X	X
Sol 20 MPa	fort(e)	X		X	X	X

Dommmages sur GL
