1610-A / Soutènement de la chaussée sud. - 24/05/2019

Type d'ouvrage : **Mur**
Type de visite : **Visite IQOA**
IG de la visite : **1**
Localisation : **161+0**
Voie : **A8**
Identifiant : **1610-A**
Gestionnaire : **COTE D'AZUR**
Commune 1 : **Le Cannet**
District :
Date de la visite préc. : **10/10/2017**
Structure : **Terre armée**
Matériau :

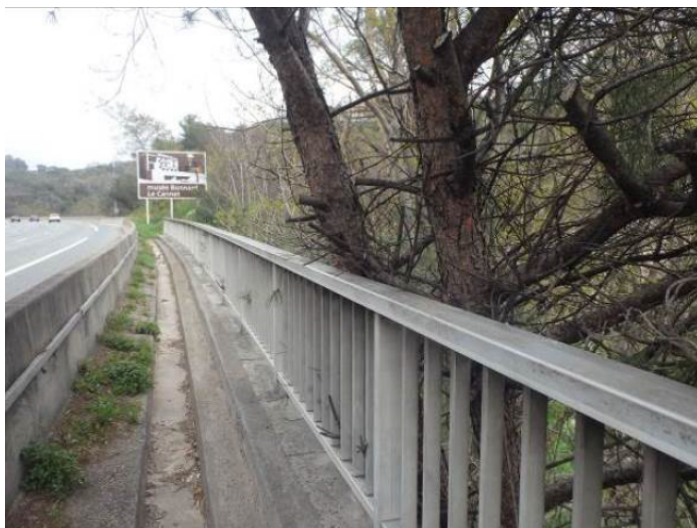
E -- 24/05/2019 13:04:08

3220. Dégradation du dispositif d'évacuation des eaux	0 ■	Vue sur le caniveau en tête de mur. Bon état apparent.
---	--	---

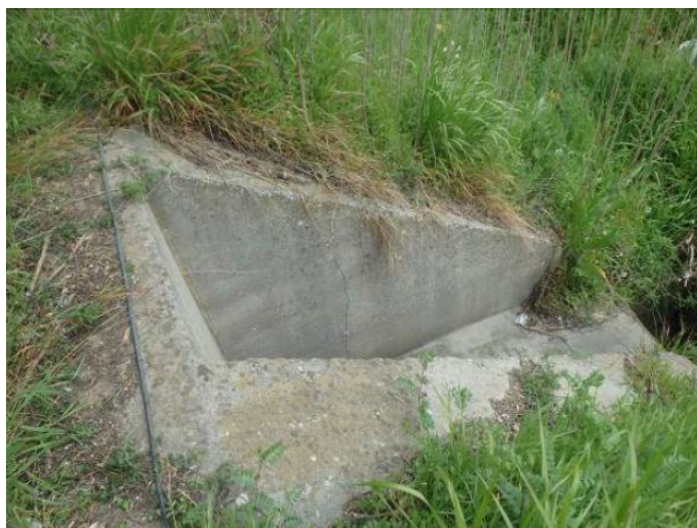
R -- 24/05/2019 13:28:09

3321. Colmatage des dispositifs de collecte et d'évacuation des eaux	0 ■	Vue sur l'évacuation des eaux en contrebas du mur. Bon état apparent.
--	--	--

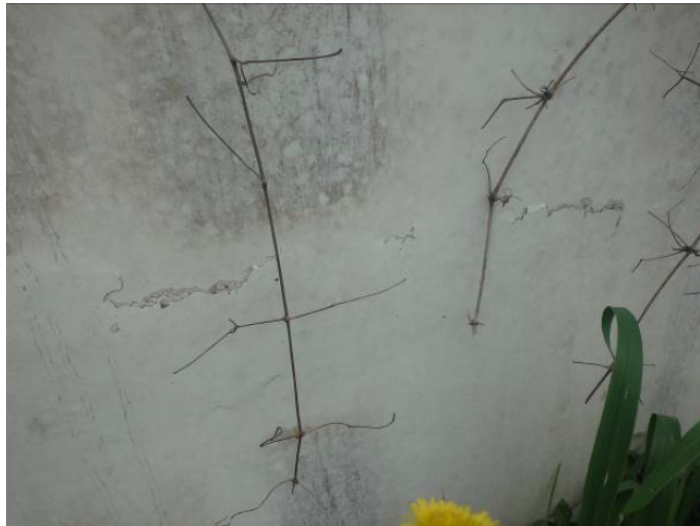
A -- 24/05/2019 14:15:16

Fissures sur parement.

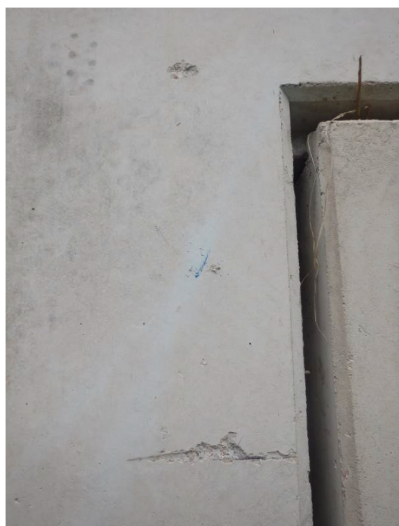
I -- 24/05/2019 14:17:52

4.1.1.3 - S10. Epaufures d'éléments en béton
