INSPECTION DÉTAILLÉE D'OUVRAGES D'ART CAMPAGNE 2022

Boulevard d'Armorique / Canal Saint Martin
Commune de Rennes

Identifiant : OA 550

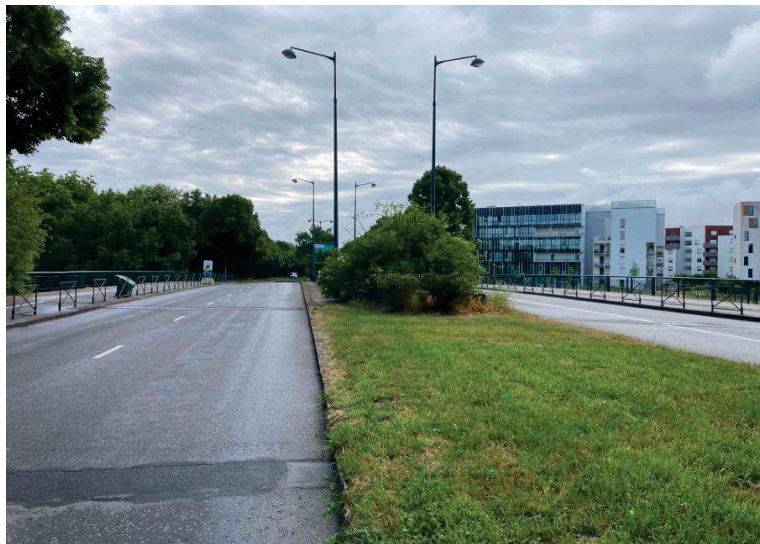
Voie portée

Désordre	Localisation	Note IQOA	Photo
Fissure longitudinale	Sud	1	Photo 01

Désordre	Localisation	Note IQOA	Photo
Dalette apparente avec fissuration et éclat du revêtement	Sud/Est	2	Photo 02
Fissuration masque des dalettes	Sud/Est	2	Photo 03
Dégradation du revêtement de la piste cyclable	Nord	2	Photo 04

Désordre	Localisation	Note IQOA	Photo
Souffle du joint encombré	Nord/Est	1	Photo 05
Eclat avec végétation sur solin	Nord/Ouest	2	Photo 06
Eclat sur solin	Sud/Est	2	Photo 07

Désordre	Localisation	Note IQOA	Photo
Eclat avec aciers apparents	Nord/Ouest	2	Photo 08

Concernant la voie portée, la fissure sur chaussée Sud sera à ponter, le revêtement du trottoir Sud connaît une détérioration dû à la présence de dalettes sous-jacentes. Une reprise du revêtement sera à entreprendre.

Pontage de la fissure sur chaussée Sud
Réfection du revêtement de trottoir Sud
Mise en place d'un système de drainage sur culées
Comblement des affouillements sous chevêtre Est
Mise en œuvre de perré sur les talus des culées avec systèmes de drainage des eaux

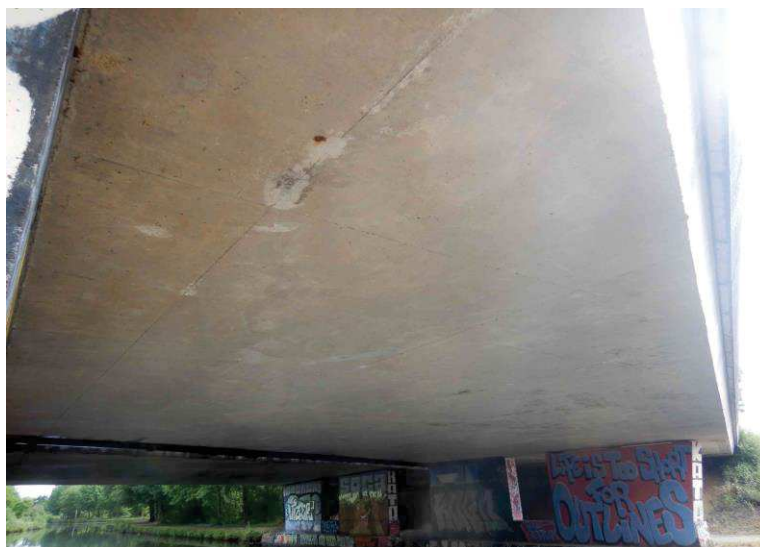
Intrados

Désordre	Localisation	Note IQOA	Photo
Humidité aux extrémités centrales	Dalles Nord et Sud	1	Photo 09
5 fissures au droit de la pile Ouest	Dalle Nord/travée 1	1	
2 fissures au droit de la pile Est	Dalle Nord/travée 3	1	Photo 10
2 aciers apparents au droit de la pile Ouest	Dalle Nord	1	Photo 11
6 fissures ouv 0,2mm max au droit pile Est	Dalle Sud/travée 3	1	Photo 12
2 aciers apparents 20cm max	Dalle Sud/travée 3	1	Photo 13
Fissure longitudinale ouv 0,3mm	Dalle sud/travée 1	1	Photo 14

Désordre	Localisation	Note IQOA	Photo
2 zones de concrétions sèches côté Nord	Dalle sud	1	Photo 15
4 zones de concrétions sèches côté Sud	Dalle sud	1	Photo 16

En intrados nous relevons des fissures de faible ouverture (0,3 mm max) au droit des piles, cette fissuration en l'état n'est pas préjudiciable, une surveillance normale lors des prochaines inspections est suffisante.

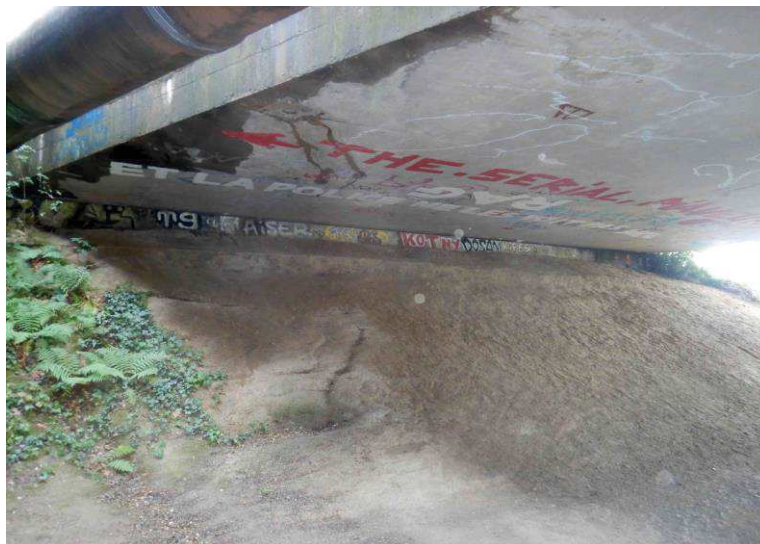
Culée EST

Désordre	Localisation	Note IQOA	Photo
2 zones d'humidité aux abouts	Côté Nord	2	Photo 17
Zones d'humidité réparti	Côté Sud	2	Photo 18
Végétation abondante côté Sud	Côté Sud	1	Photo 19

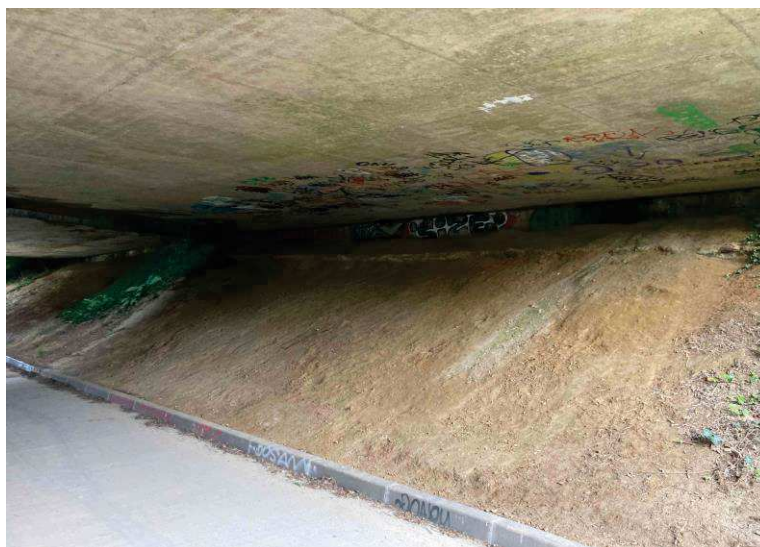
Culée OUEST

Désordre	Localisation	Note IQOA	Photo
Humidité avec mousse végétale	Côté Sud /à l'axe	2	Photo 20
Humidité côté Nord	Côté Nord	2

Désordre	Localisation	Note IQOA	Photo
Mousse expansive au droit des appareils d'appui	Côté Nord	1	Photo 21

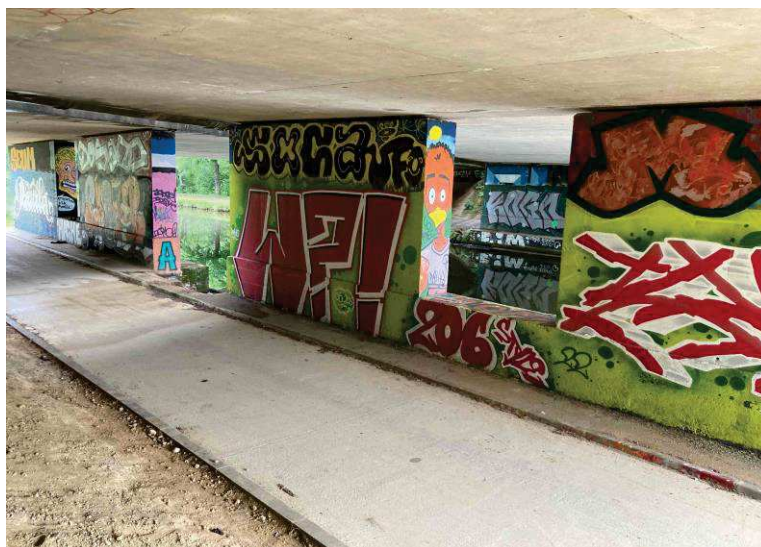
Pile P1

Désordre	Localisation	Note IQOA	Photo
Tags	Généralisé	1

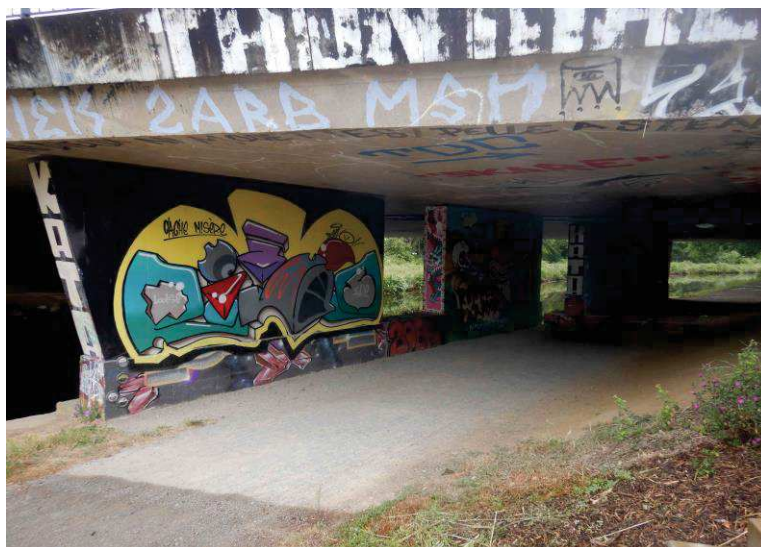
Pile P2

Désordre	Localisation	Note IQOA	Photo
Tags	Généralisé	1

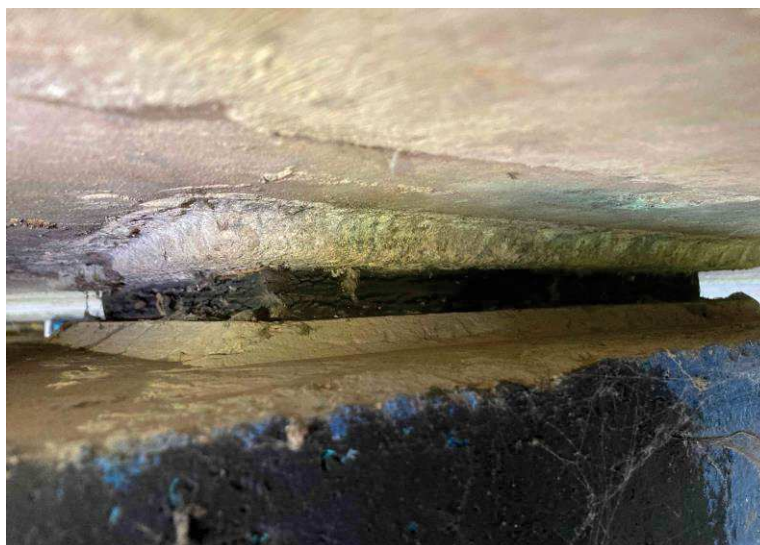
Système d'appui

Désordre	Localisation	Note IQOA	Photo
Oxydation des frettes	Culées Est, Ouest et Pile Est	2E	Photo 22
Craquelage des néoprènes	Pile ouest	2	Photo 23
Distorsion 5mm vers Sud	Pile Ouest	1	Photo 24
Néoprènes boudinés	Culées Est, Ouest et Pile Est	2	
Néoprènes comprimés	Pile Est	2	Photo 25
Frettes foisonnantes côté Sud	Culée Est	3	Photo 26

Cette eau stagnante crée des défauts sur les appareils d'appui des culées, on relève de l'oxydation voire de la corrosion sur les frettes. La quasi-totalité des néoprènes sont boudinés et gercés. Il est important d'assainir dans un premier temps les sommiers des culées afin de limiter la dégradation des néoprènes. Quand ce problème de venue d'eau sera résolu, le remplacement des appareils d'appui par vérinage du tablier sera à programmer.

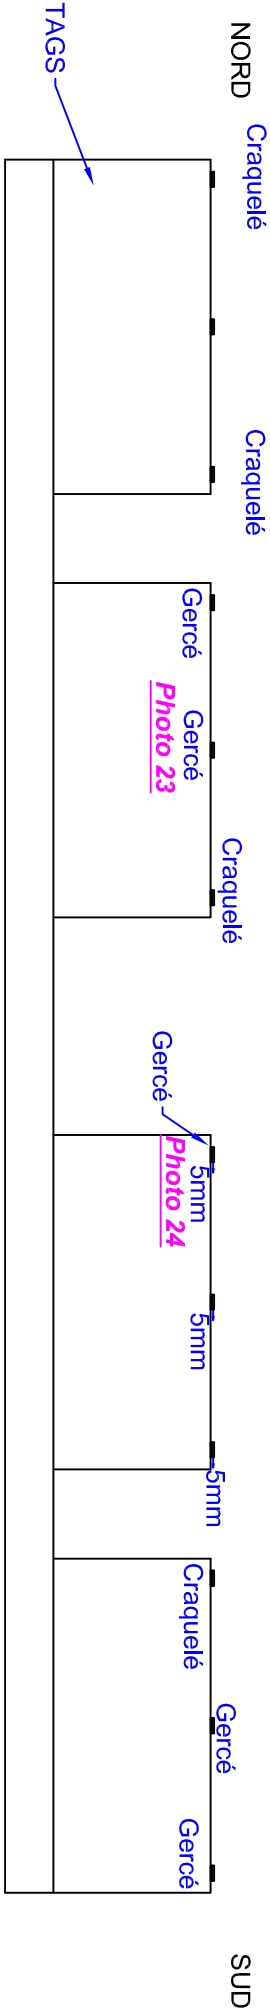
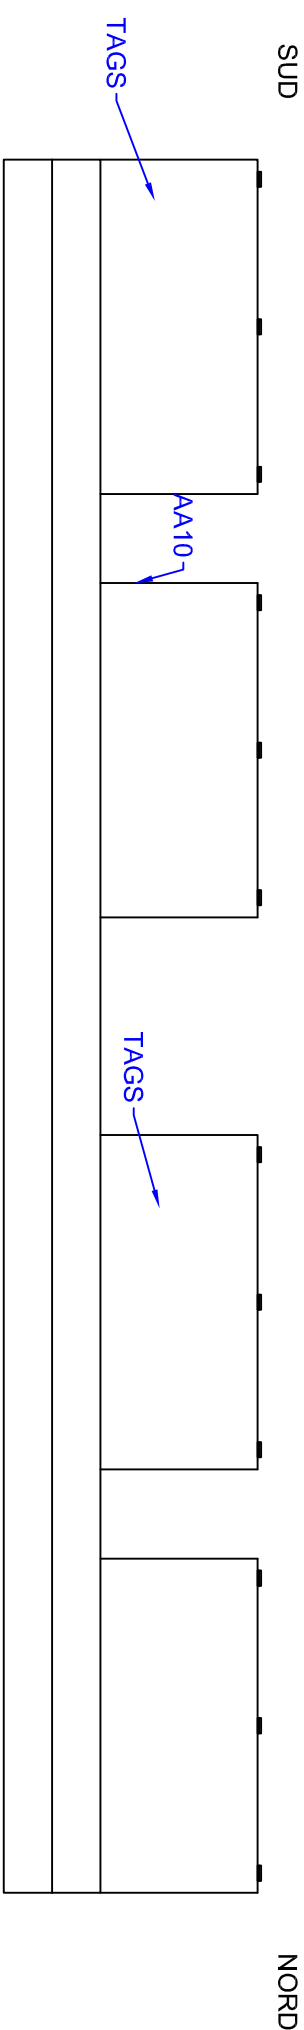
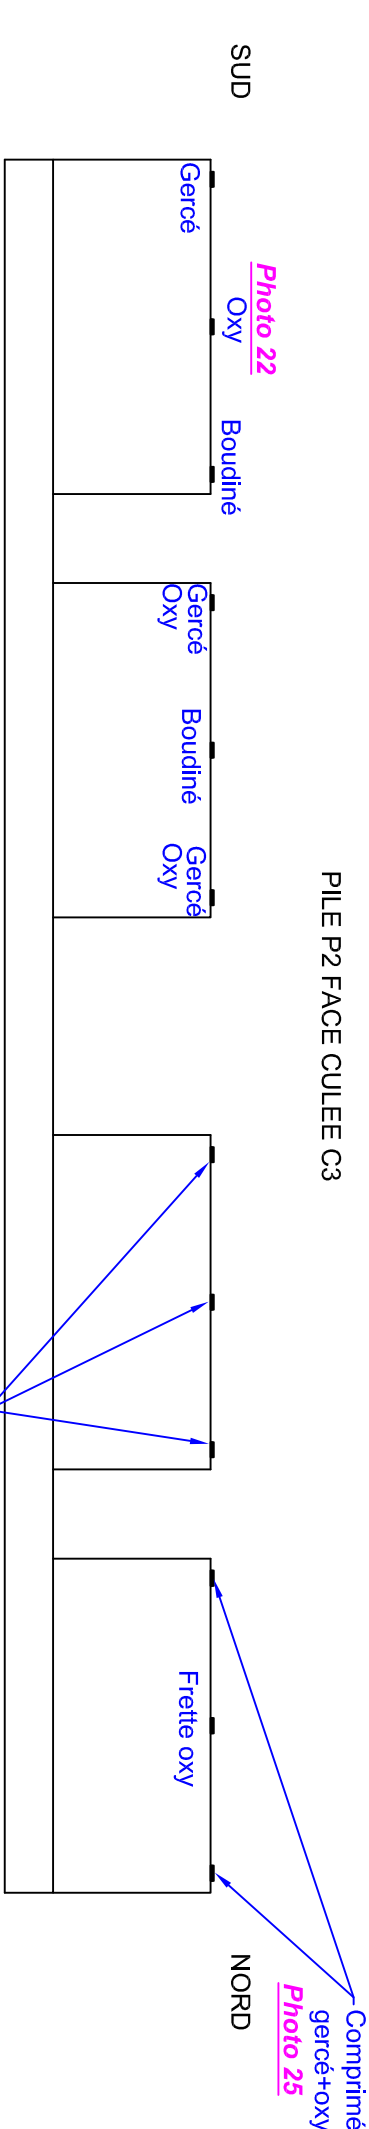
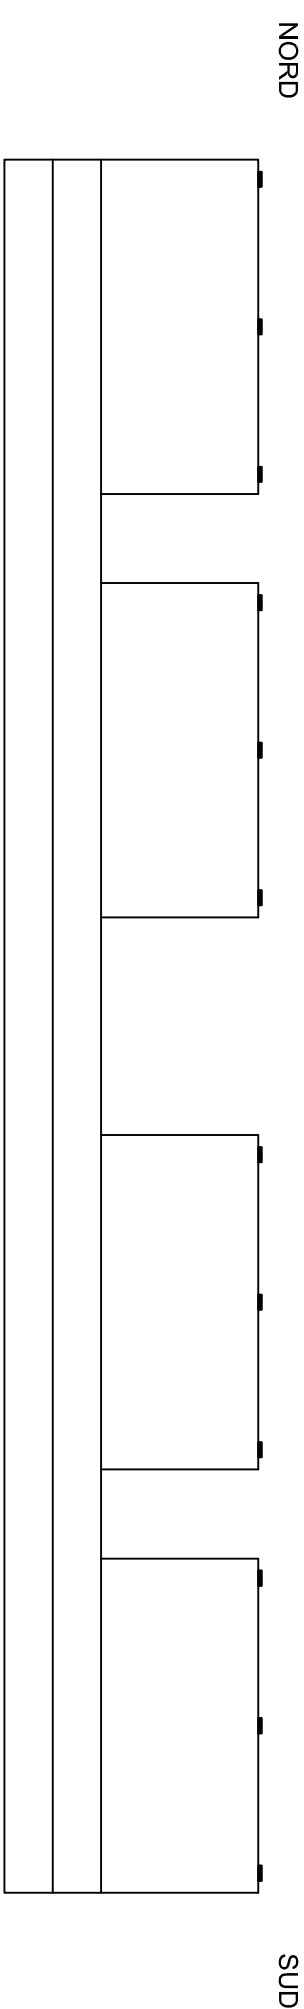
Remarque(s):
Tags généralisé
