# Notes de présentation

## Pilote IDP Ponts (31/01/2022)

Dans le but d'augmenter la connaissance des éléments des ouvrages et par là-même la qualité de leur gestion, il est proposé un PV combinant IQOA pour la partie Structure et VAQOA2 pour la partie Equipements.

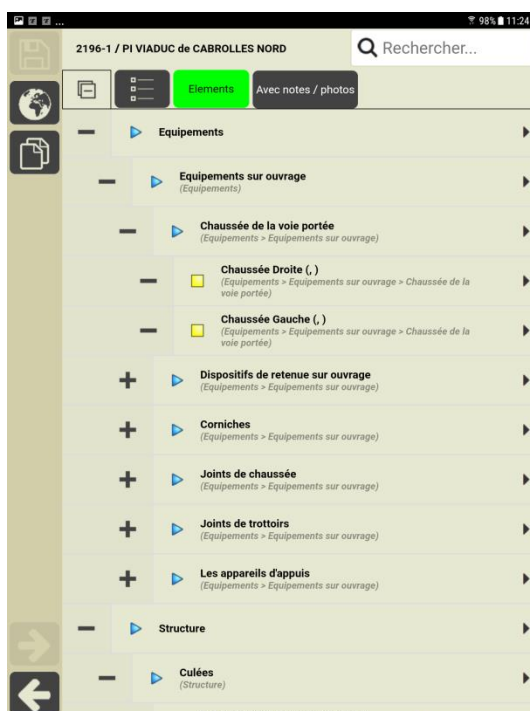
Eléments de la chaussée

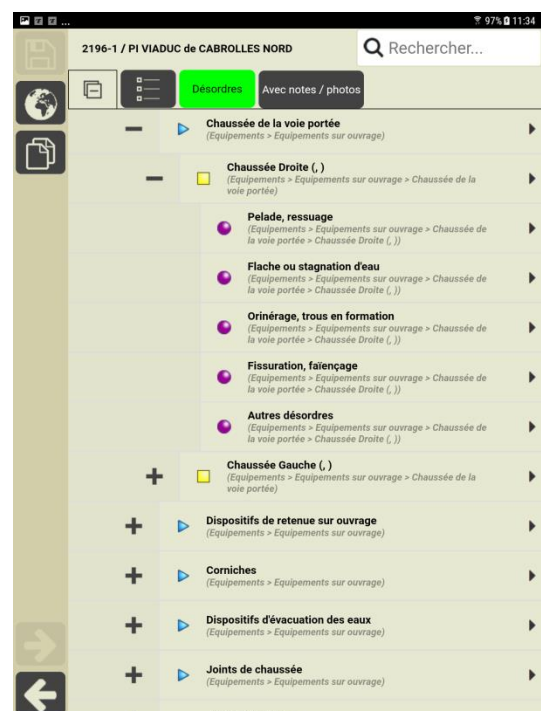
Désordres de la chaussée

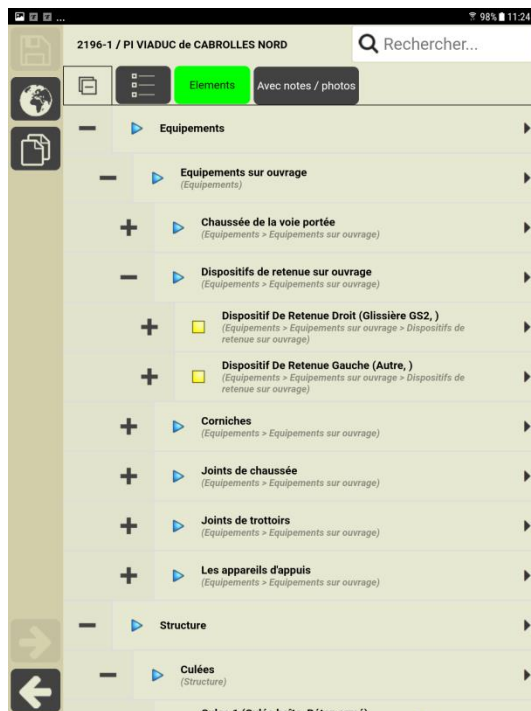
*Eléments des dispositifs de retenue*

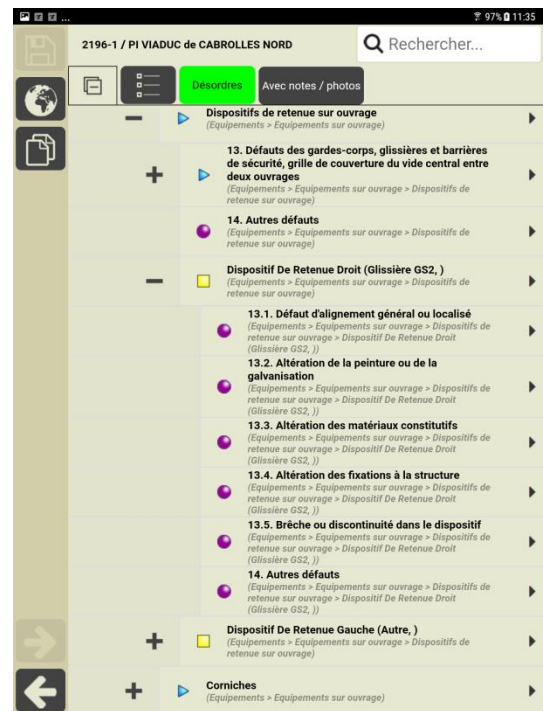
*Désordres des dispositifs de retenue*

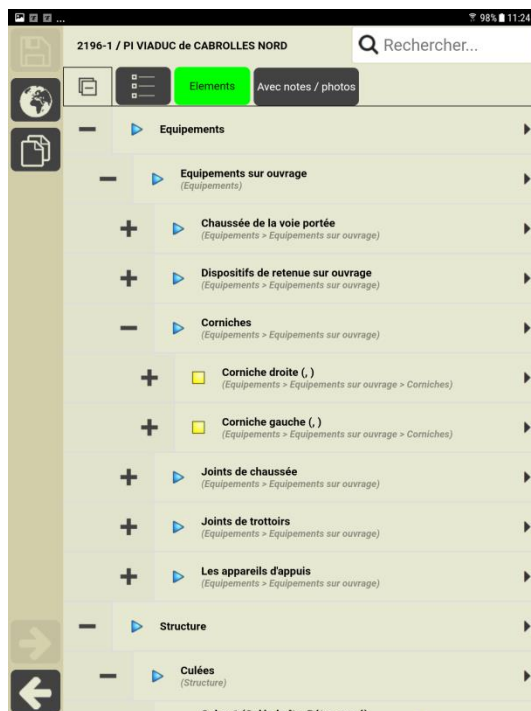
*Eléments des corniches*

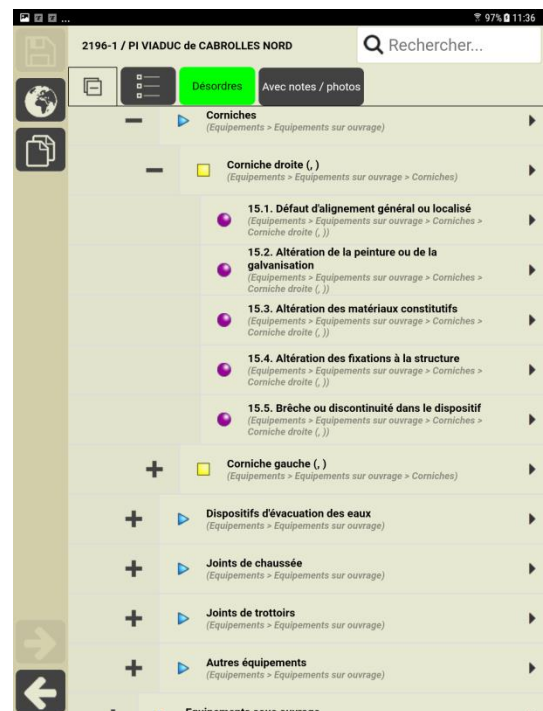
*Désordres des corniches*

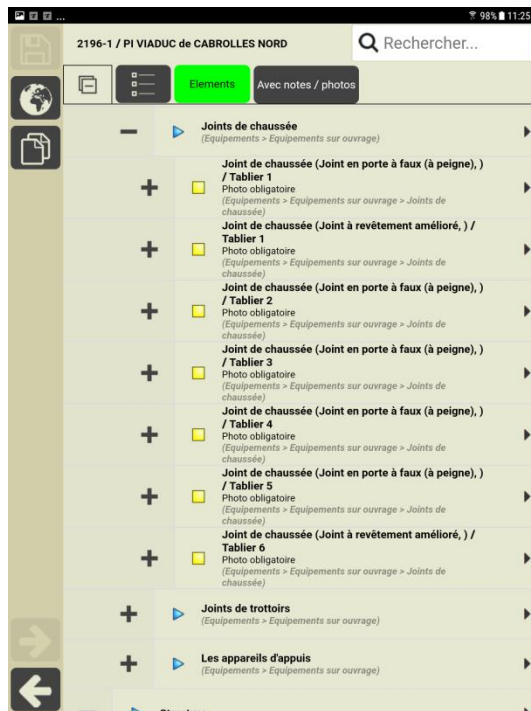
Eléments des joints de chaussée

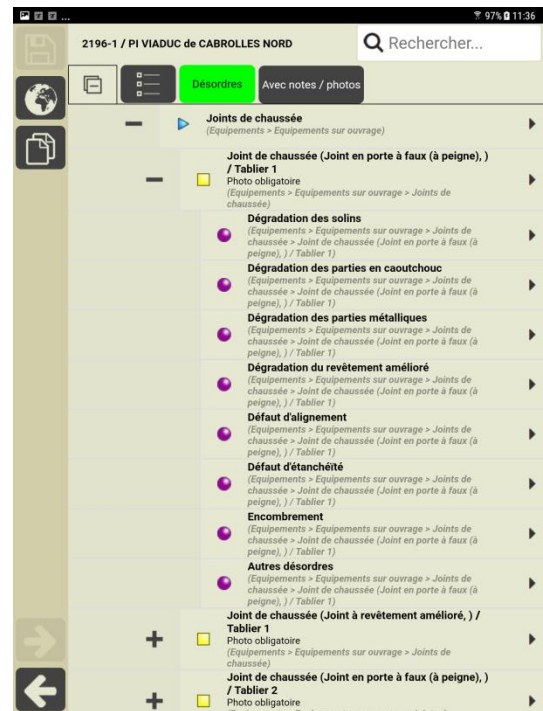
Désordres des joints de chaussée

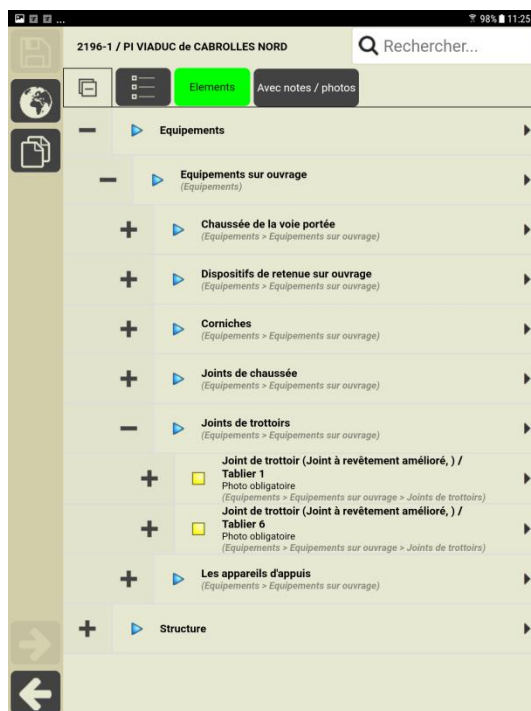
Eléments des joints de trottoirs

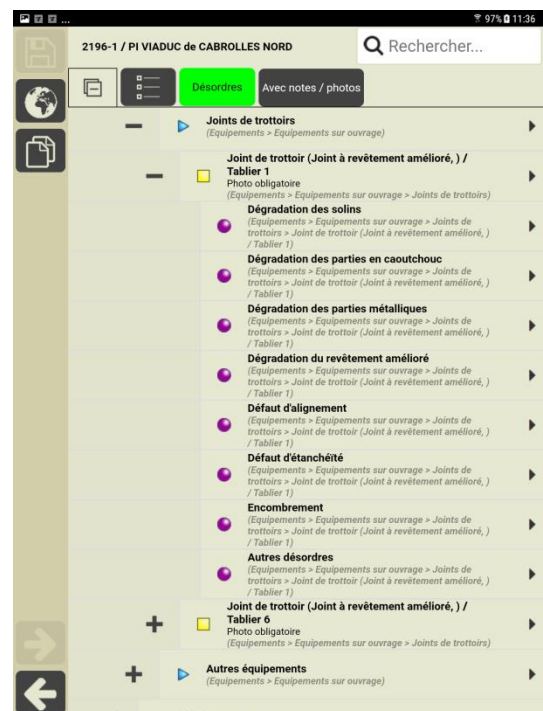
Désordres des joints de trottoirs

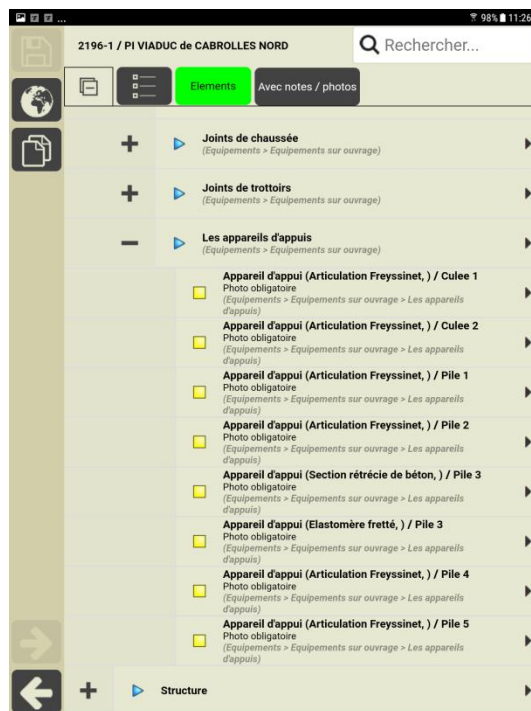
*Eléments des appareils d'appui*

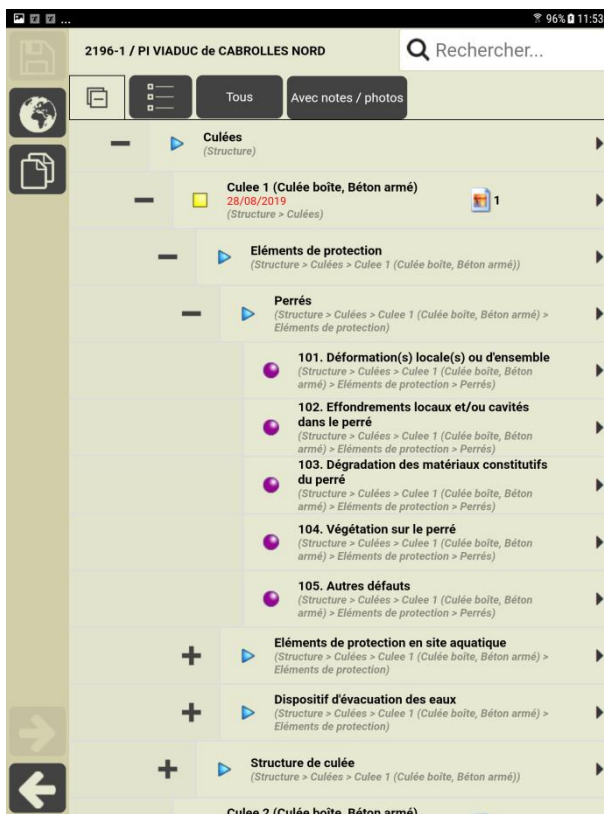
- Plan de visite d'une culée :

Le plan de visite proposé pour la partie Structure est le plan de visite IQOA.

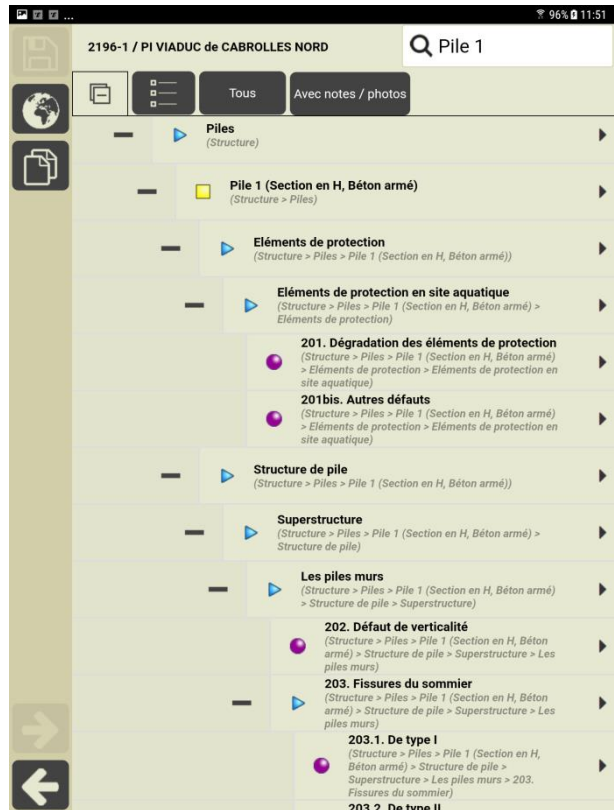
- Plan de visite d'une pile :

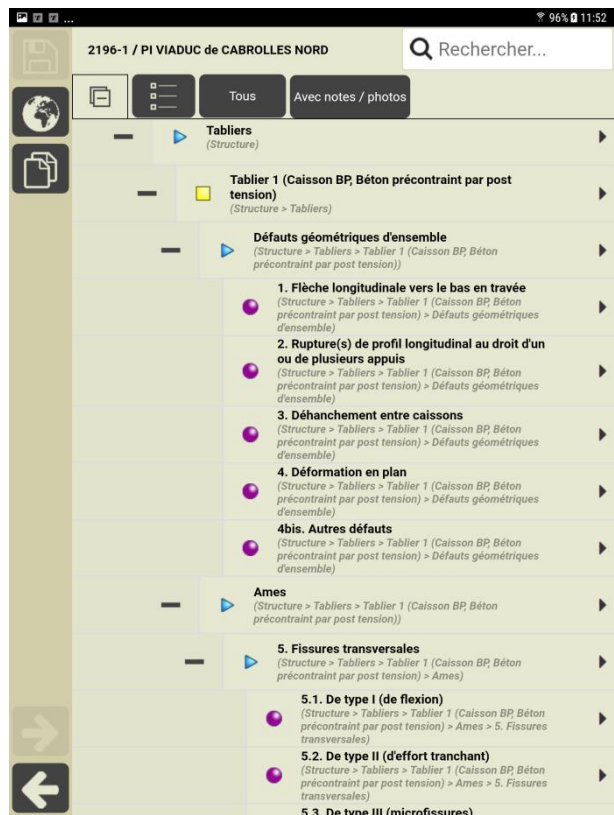
- Plan de visite d'un tablier :
