Entretien de la RD 1001 en traversée d'agglomération sous trafic T2

25ème forum –22&25 juin 2021

Département de la Somme

CAS DE LA RD 1001

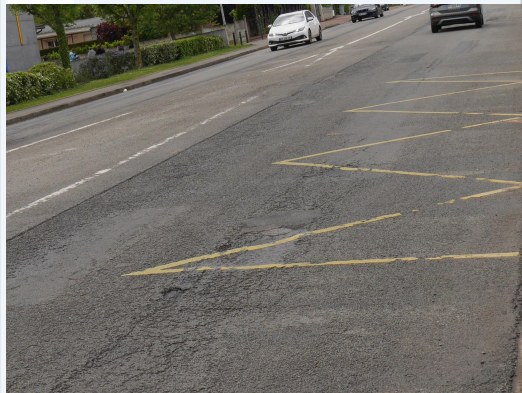
C5: 68+300 15mm/100-axe/2_D
492 m

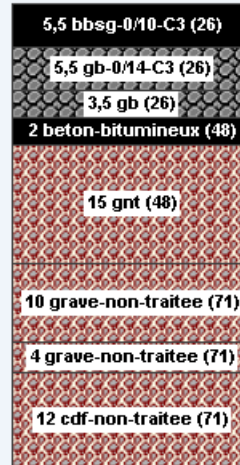
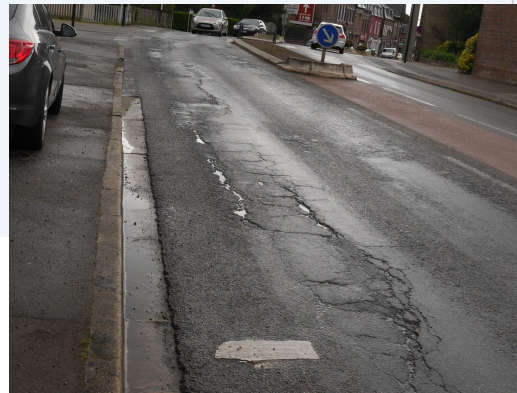
C6 carottage: 68+985 66mm/100-axe/2_D
400 m

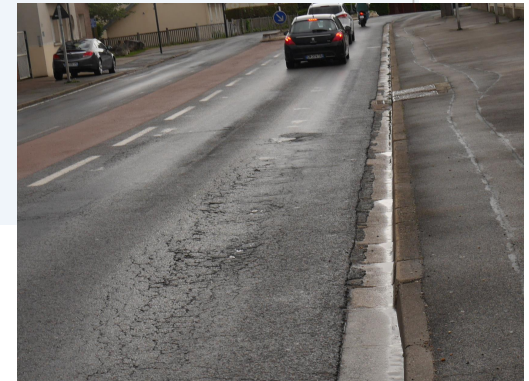
C7: 69+100 33mm/100-axe/2_D
253 m

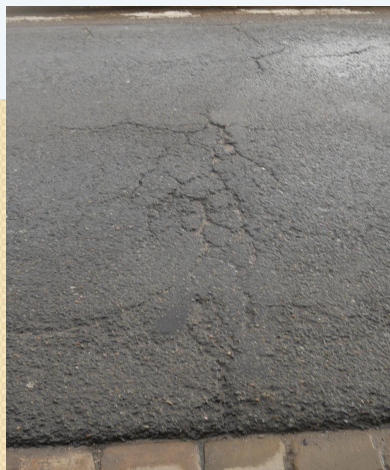
C8: 69+490 29mm/100-axe/2_G

505 m

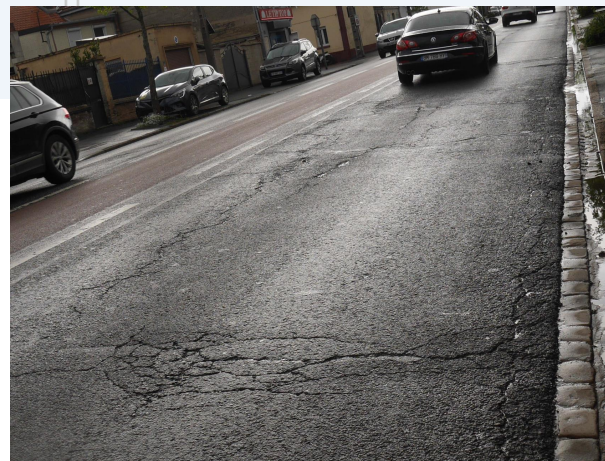
C9: 69+1110 40mm/100-axe/2_D

475 m

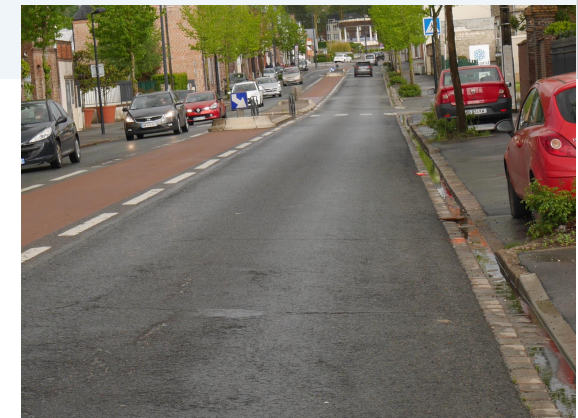
C10: 69+1440 50mm/100-axe/2_G

165 m

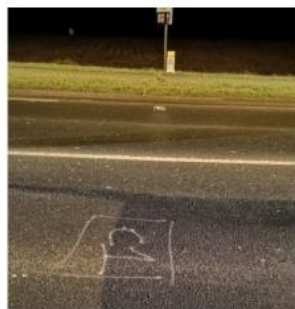
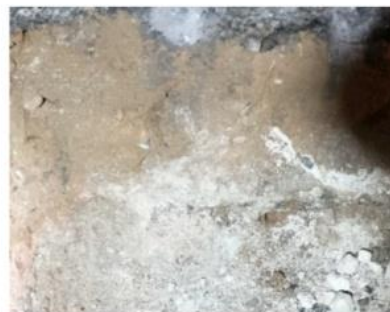
C1

RD n° 1001
PR + Abscisse 67+000
Coupe n° 1_Droite

Épaisseurs de la couche (cm) Épaisseurs cumulées (cm)

6	6	BB
19	25	BB
27		Limon traité
Sol Support	52	Crave + granulés

Arrêt du sondage à : 85 centimètres

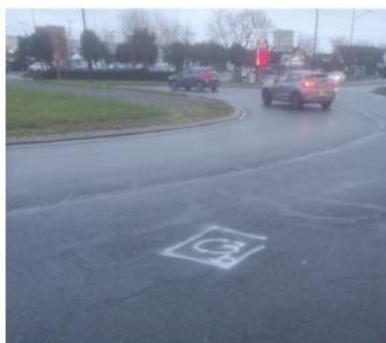
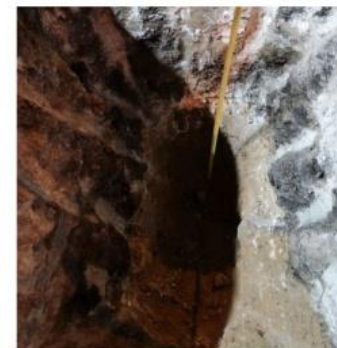
RD n° 1001
PR + Abscisse 67+035
Coupe n° 2_Gauche

Épaisseurs de la couche (cm) Épaisseurs cumulées (cm)

10	10	BB
21		BB
16	31	retraitement ciment
15	47	
3	62	G.N.T 0/80 silex routés
4	66	BB (ancienne chaussée)
18	69	Macadam 40/70 calcaire TPSP
Sol Support	87	Rembai (briques + silex + limon)
		Limon argileux sableux

Arrêt du sondage à : 106 centimètres

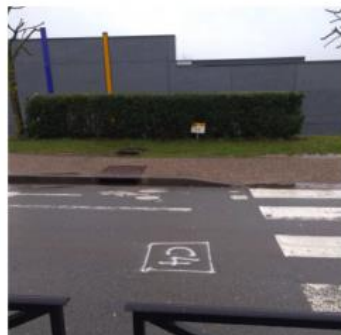
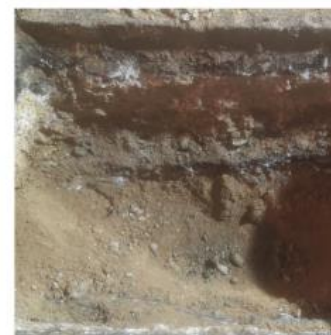
C4-axe/2_G
210 m

RD n° 100I
PR + Abcisse 66+000
Coupe n° 4_Gauche

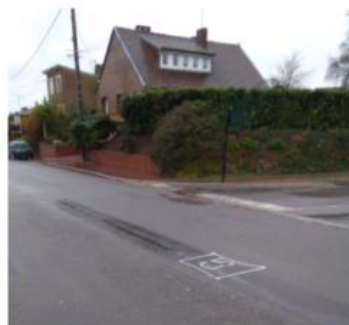
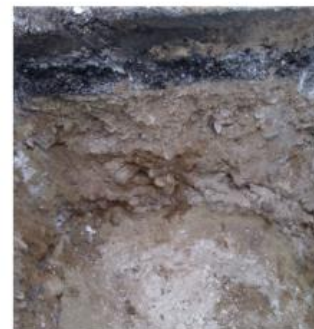
C5-axe/2_D
492 m

4 (34)
3 (41)
4 (48)
15 (48)
10 (71)
4 (71)
12 (71)

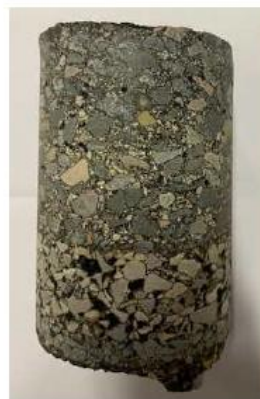
C6 carottage-axe/2_D

BB 0/10 sur 3,5 cm	Couche collée
BB 0/14 sur 5,5 cm	Couche collée
BB 0/14 sur 3,5 cm	Couche collée
BB 0/10 sur 1 cm	Cassée

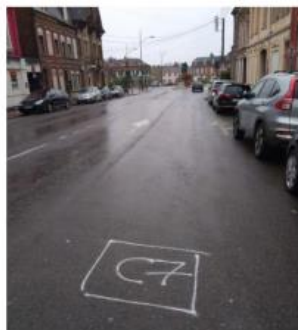
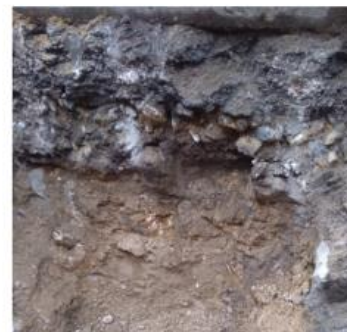
RD 1001 Coupe C7

RD n° 1001
PR + Abscisse 69+100
Coupe n° 7_Droite

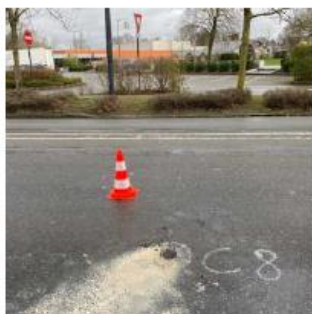
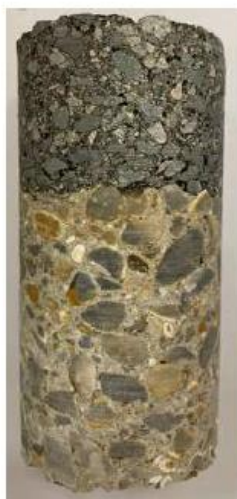
C8 carottage-axe/2_G

Localisation: PR69+490m

BB 0/10 sur 6,5 cm	Couche collée
Grave ciment 0/20 silex sur 13,5 cm	
	Cassée
