Conception et suivi  
d'un retraitement à  
froid aux liants  
hydrocarbonés à l'aide  
d'ERASMUS

1. Présentation et investigations de la section étudiée en 2011
2. Conception des entretiens
3. Travaux de 2012
4. Etat de la structure en 2024

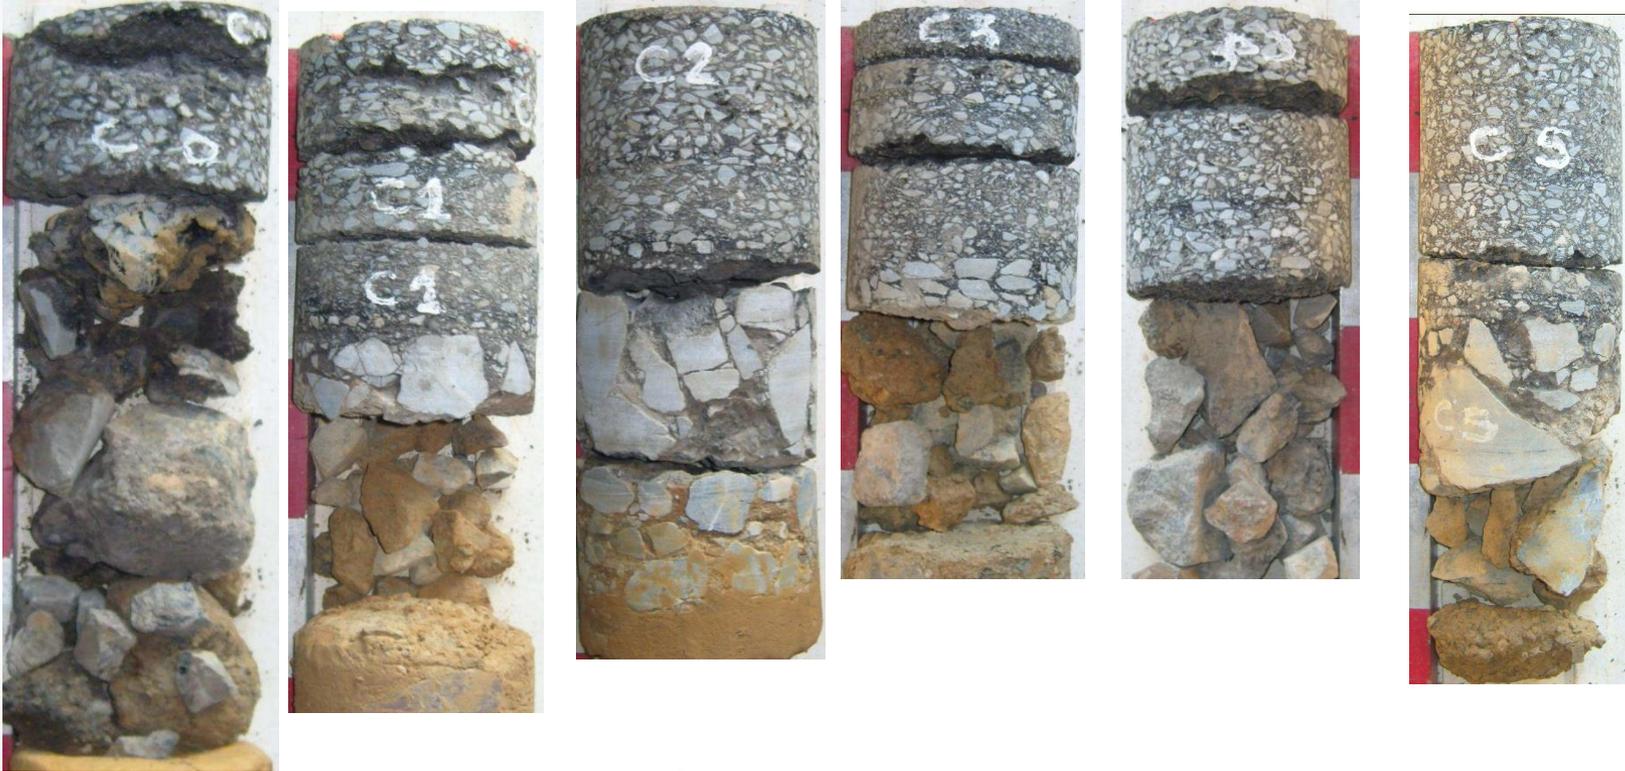
Épaisseurs de matériaux  
bitumineux 16 à 18 cm

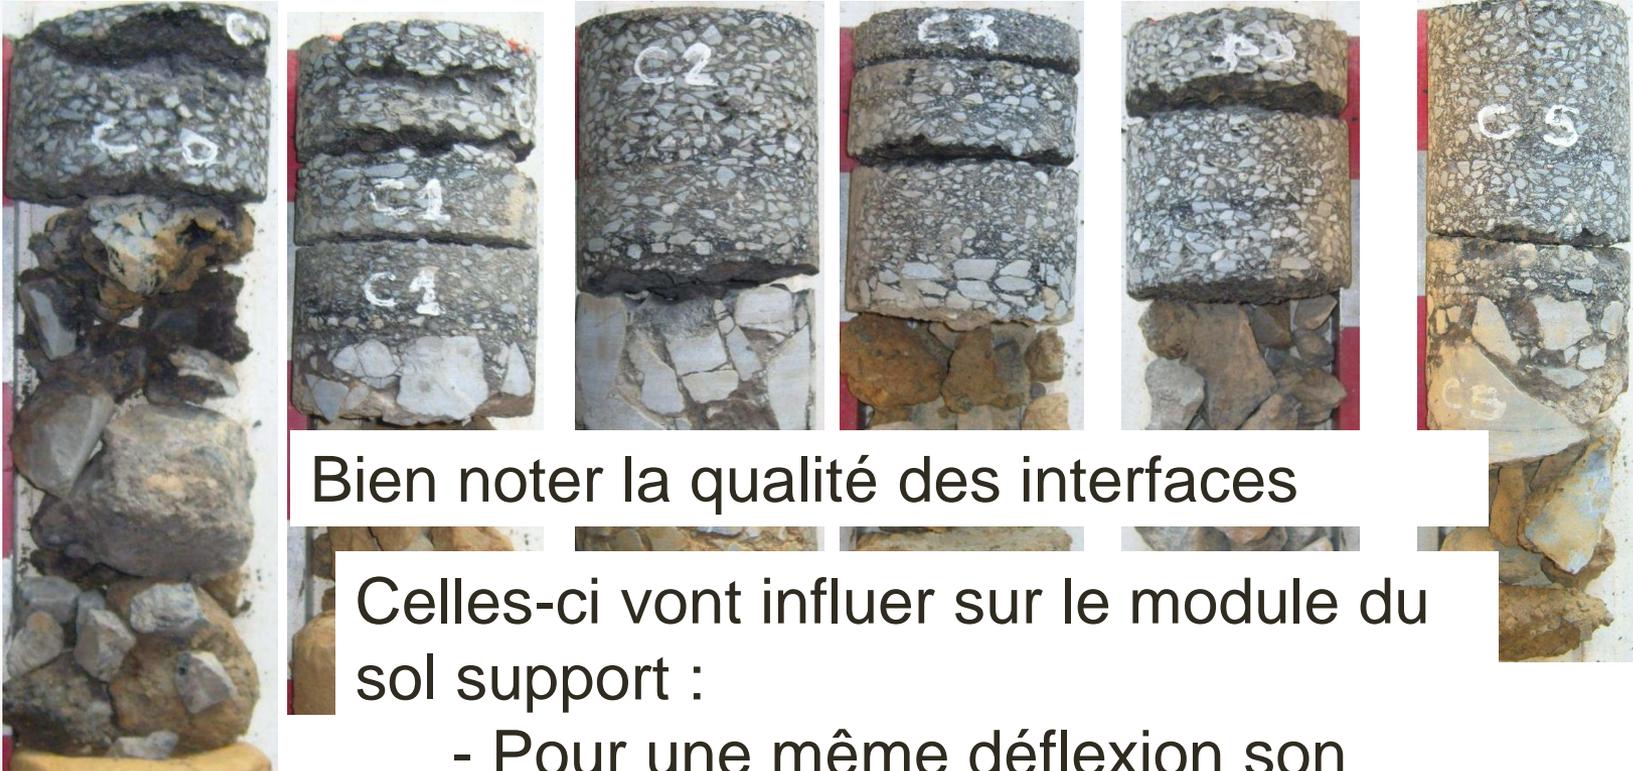
Bien noter la qualité des interfaces

Celles-ci vont influencer sur le module du sol support :

- Pour une même déflexion son module sera plus élevé si un décollement existe

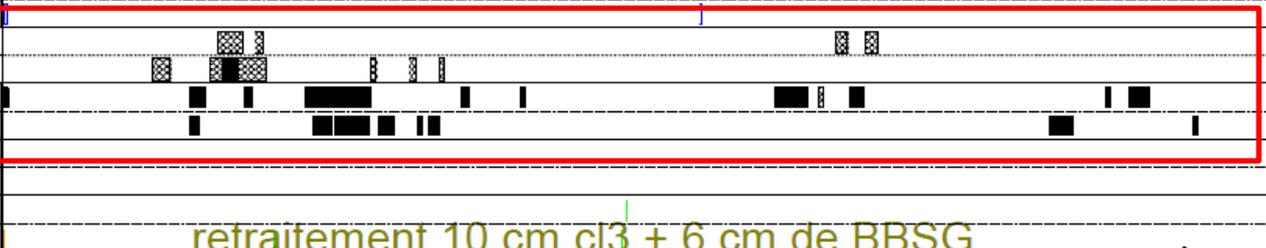
## Evolution de la fissuration longitudinale et du faïençage

Revêtement		
ETAT DE SURFACE 2024	Répa BB	G
	Autres	D
	Ressu	G
	Arrach	D
	Fissuration Long	G
	Faïençage	D
Fiss. Dalle	Div.	D
Fissures transv.		G

Forte évolution de la fissuration longitudinale et du faïençage

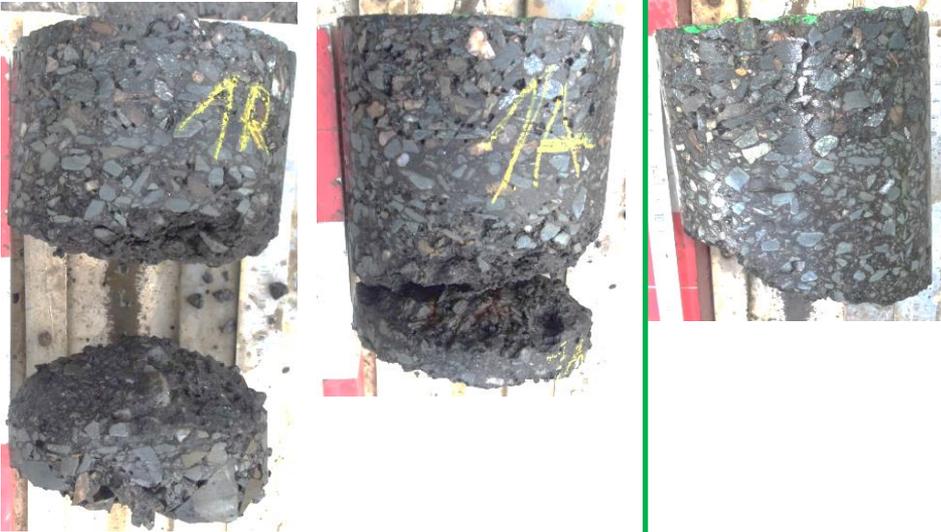
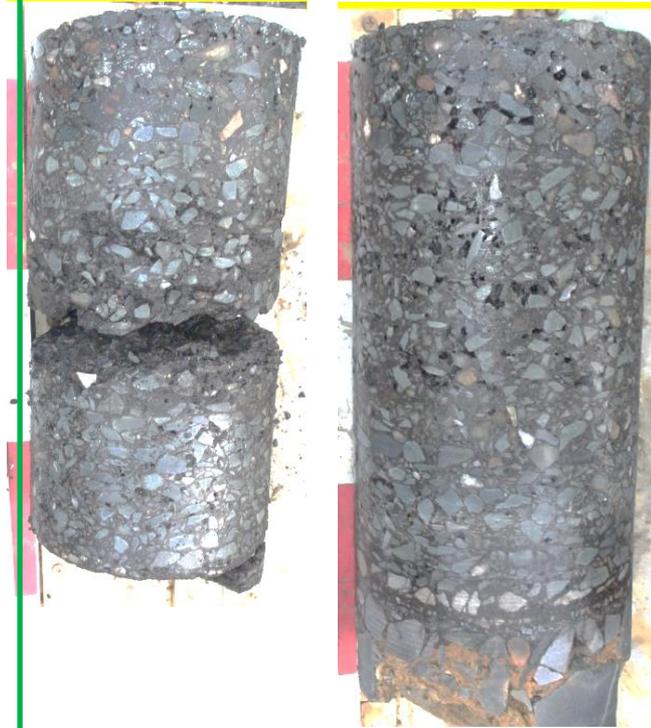
# Carottages 2024

Même profil en travers  
Rive                      Axe

Présence de retraitement fragmenté en fond de couche dans les zones faïencées sur 2 à 6 cm

- Dans les zones fissurées, le retraitement extrait au carottage en fond de couche est fragmenté sur 2 à 6 cm

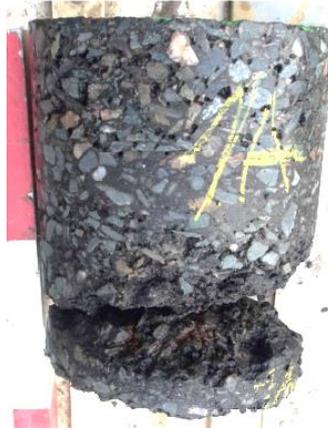
BdR Axe

Faï

BB	Fis.	5,5
RET.		11,5
	Frag.

BB	Fis.	5,5
RET.		5,5
	Frag.	6

Très faibles  
caractéristiques  
de la partie  
inférieure du  
retraitement

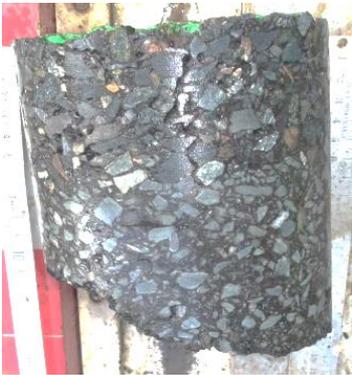
BdR Axe

**Faï**

BB	Fis.	6
RET.		11
	Frag.

***Dans les zones faiencées, l'état des matériaux retraités en fond de couche est vraisemblablement dû à une teneur en vide trop forte dans ces zones lors des travaux***
