## Secteur talma - 07/09/2017

Type d'ouvrage : SectionVoieFluviale  
Type de visite : Tournée 2

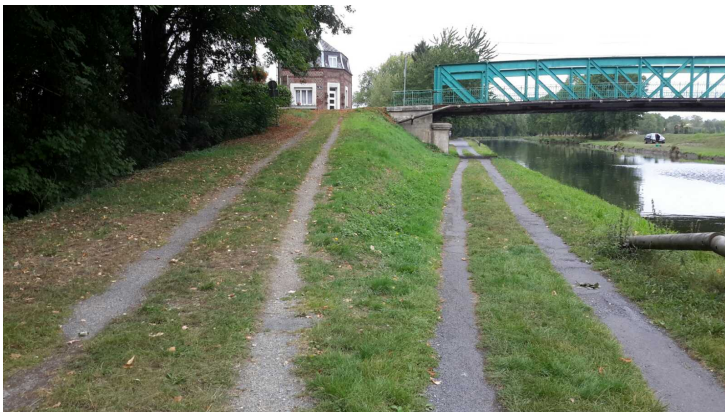
07/09/2017 12:00:07  
Végétation axe chemin

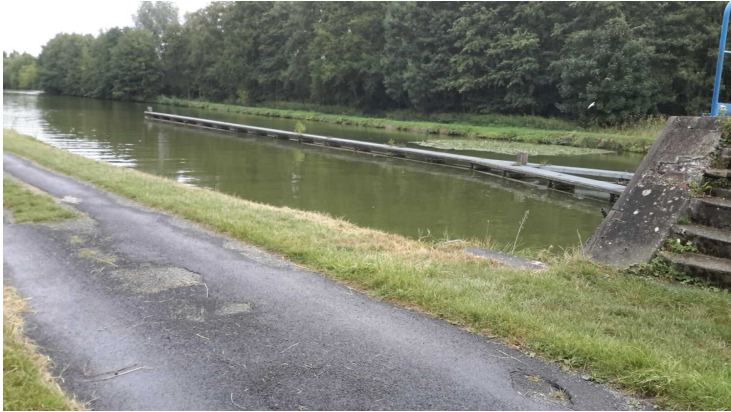
Nid de poule 140 sur dernier tronçon

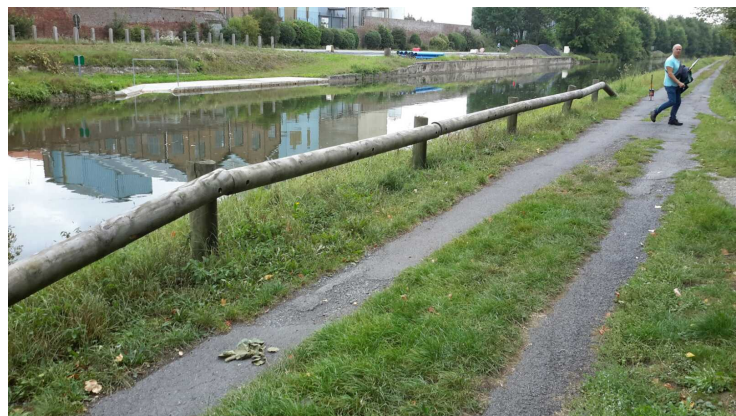
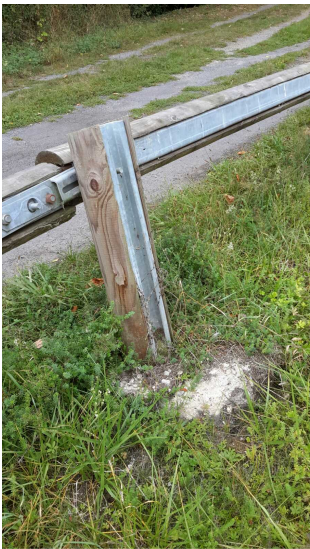
Dispositifs de retenue 1	A réparer <span style="color: magenta;">■</span>	Glissière bois de 24 à 58
--------------------------	--	---------------------------

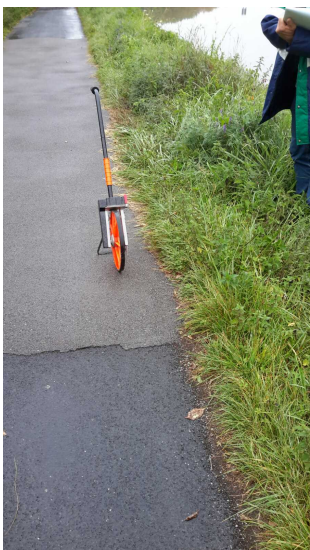
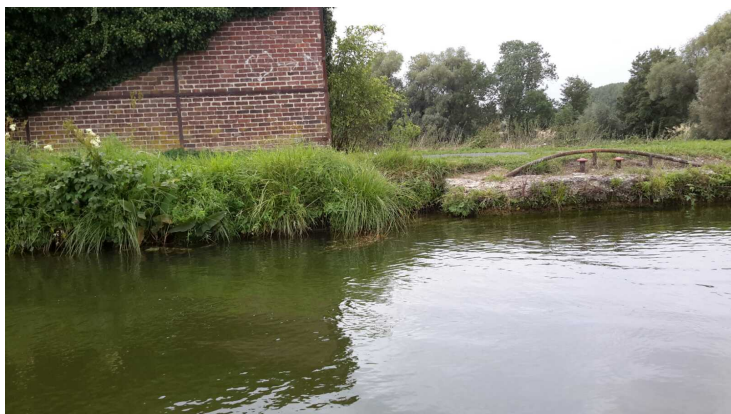
07/09/2017 10:52:03  
Effondrement perré de surface à 170 se poursuit

07/09/2017 10:54:24  
Fin défense de berge 200m

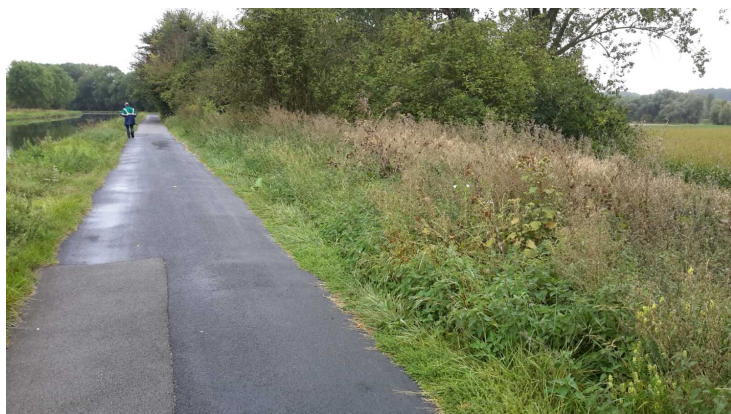
07/09/2017 11:01:53 -- 50,146450 / 3,185585

Affouillement à 21m

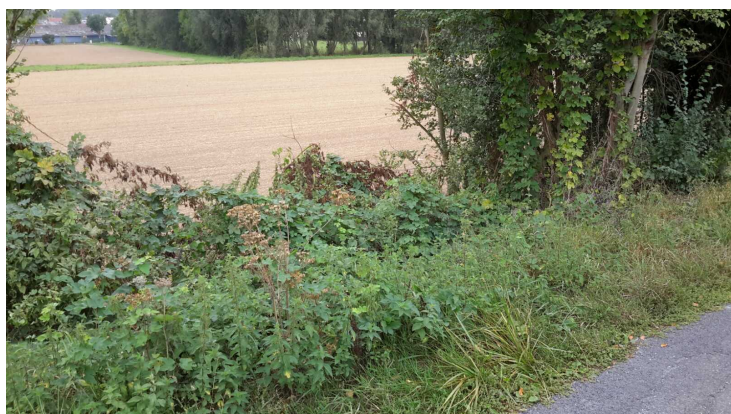
07/09/2017 12:05:20

Affouillement à 168m

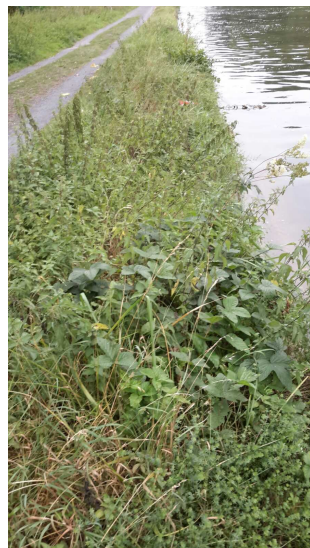
07/09/2017 12:29:56

Affaissement sur 5m

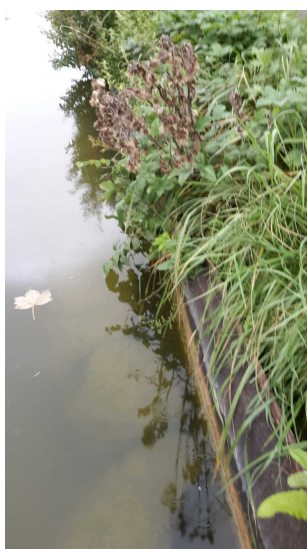
07/09/2017 12:38:07

Réparation sur 18m

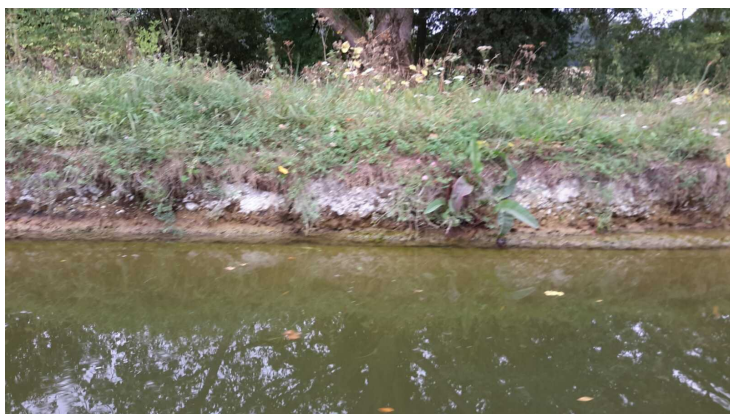
07/09/2017 14:21:30 -- 50,135101 / 3,193426

Fin

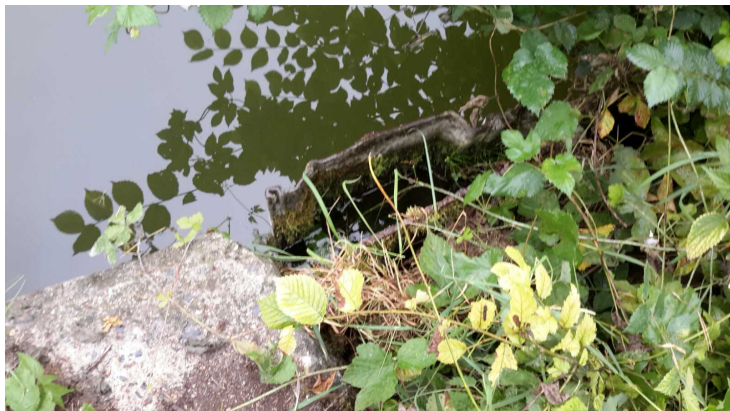
07/09/2017 12:49:05

Début

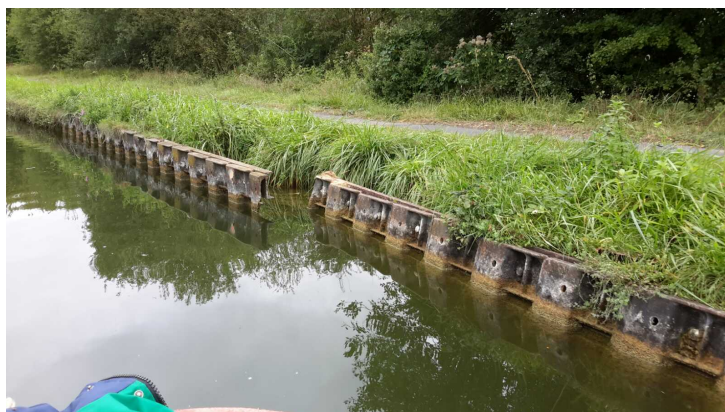
07/09/2017 14:27:16 -- 50,129178 / 3,188969

Digues 10	RAS <span style="color: green;">■</span>	Palplanches sans couronnement métalliques
-----------	--	--
