Type d'ouvrage : **SectionVoieFluviale**

Type de visite : **Tournée 2**

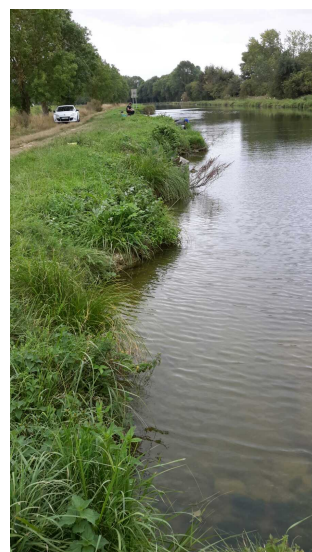
06/09/2017 11:45:55 -- 50,148222 / 3,185428
Début affouillement 1

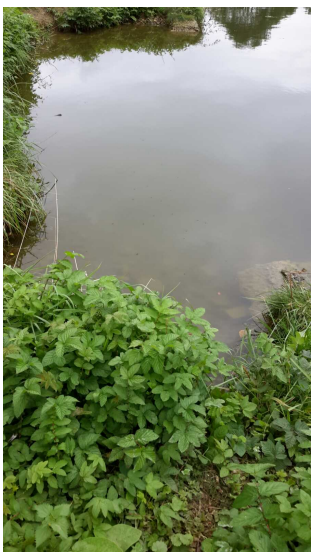
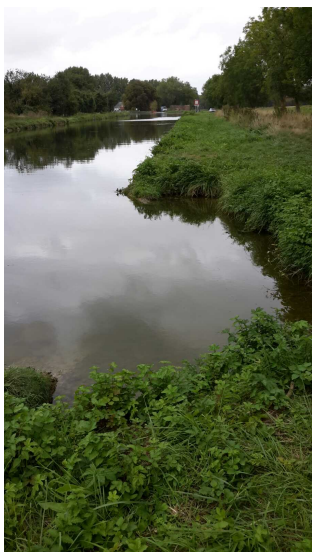
06/09/2017 11:47:57 -- 50,147333 / 3,185903
Début affouillement 2

06/09/2017 11:50:01 -- 50,147890 / 3,185740
Fin affouillement 2

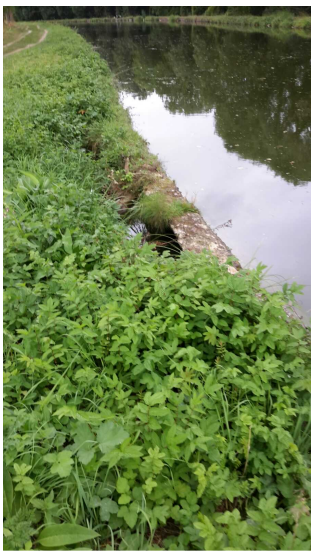
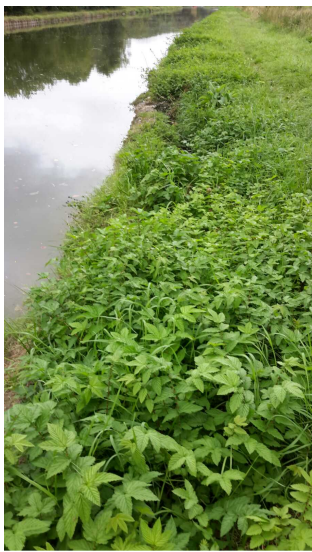
06/09/2017 11:51:32
Début affouillement 3

06/09/2017 11:52:55 -- 50,145789 / 3,185705
Fin affouillement 3

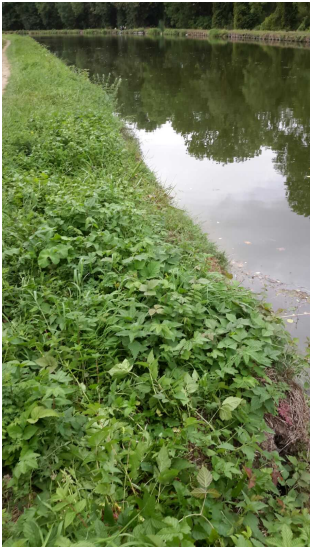
06/09/2017 11:56:51
Début affouillement4

06/09/2017 11:58:57
Fin affouillement 4

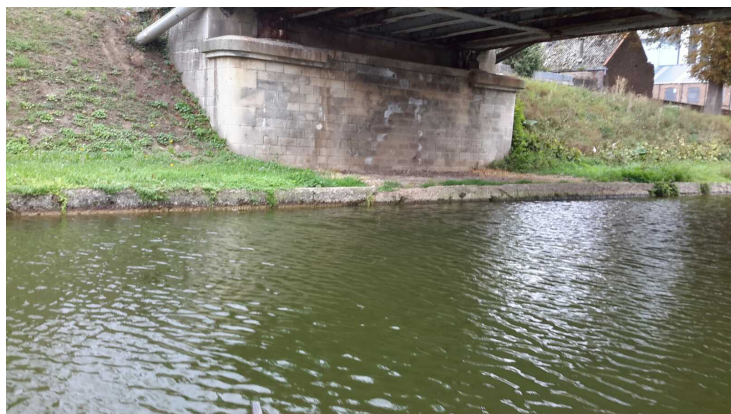
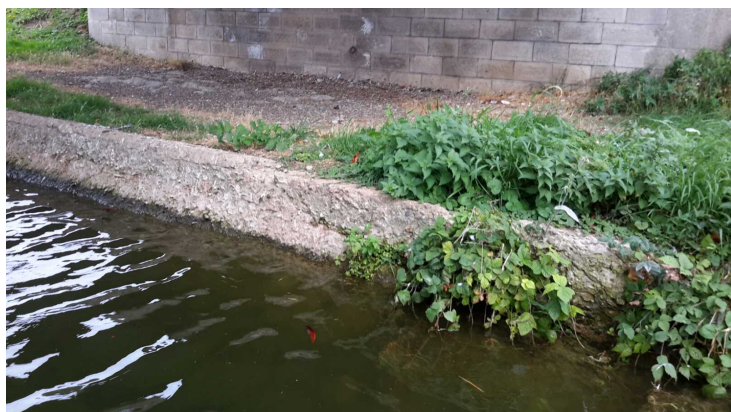
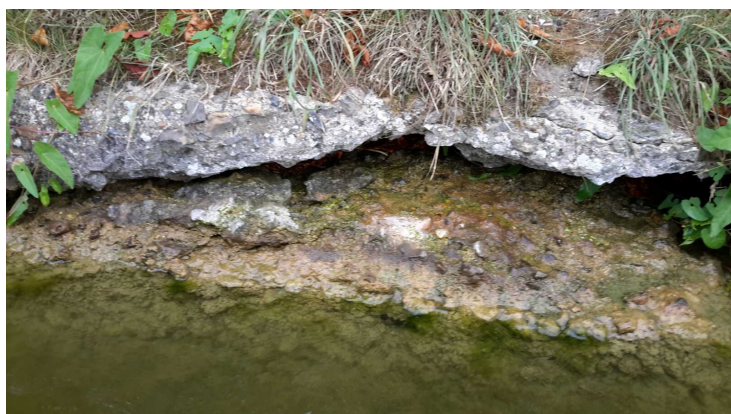
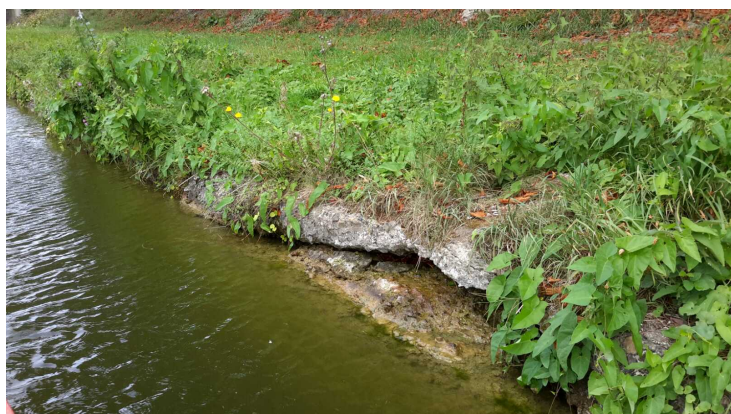
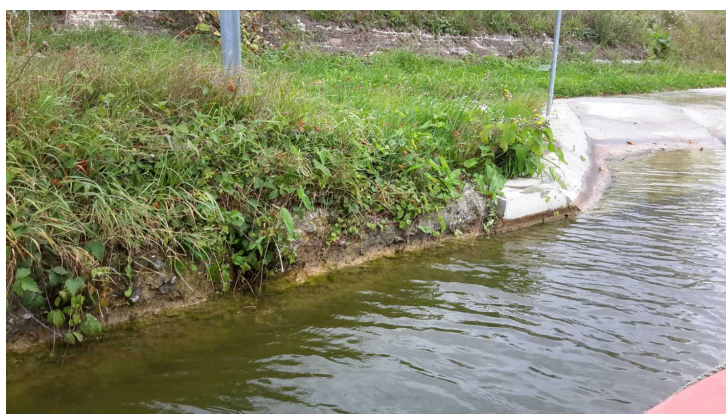
Défenses de berge (E) 4	A réparer		
-------------------------	-----------	--	--

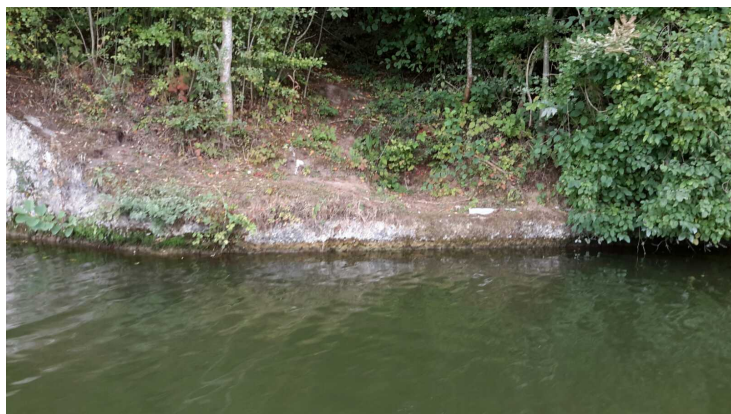
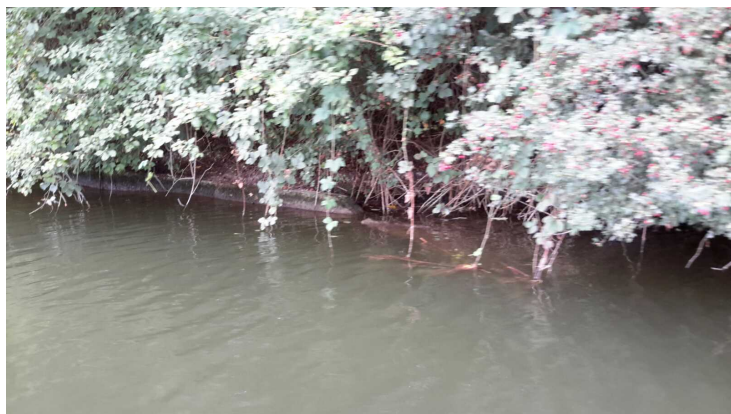
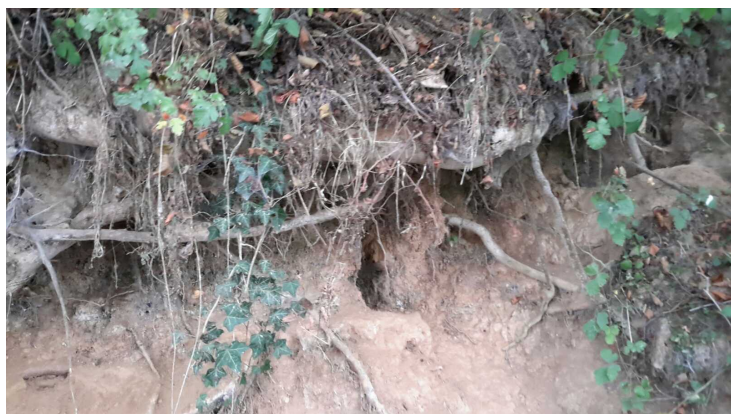
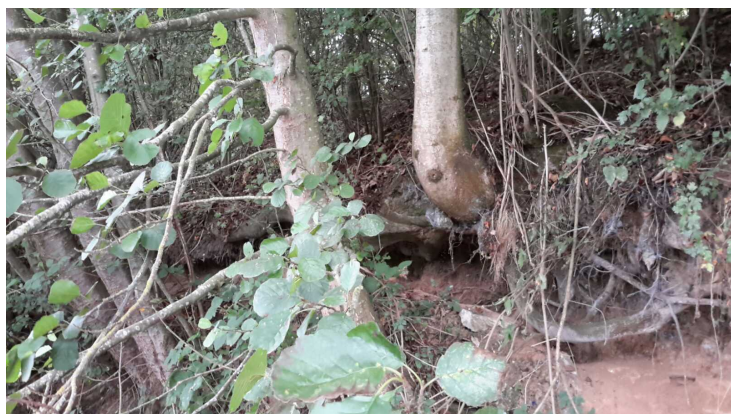
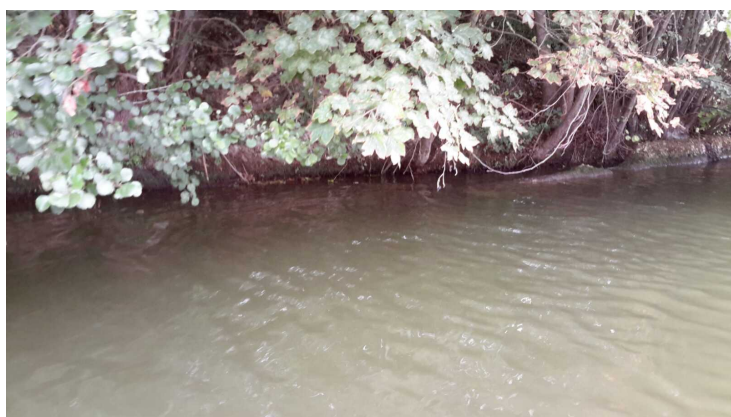
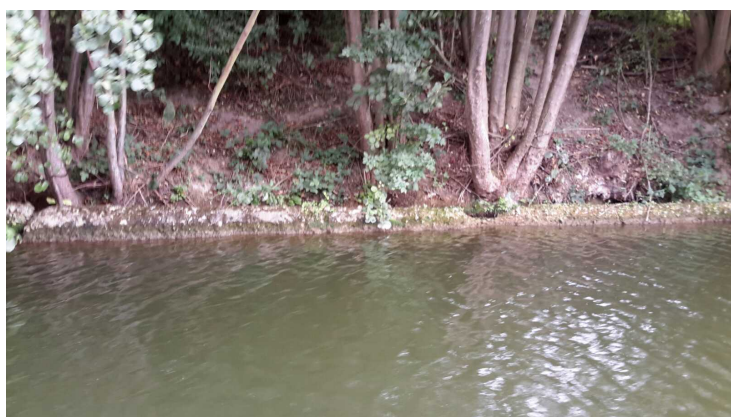
Défenses de berge (E) 11	A réparer		
--------------------------	-----------	--	--

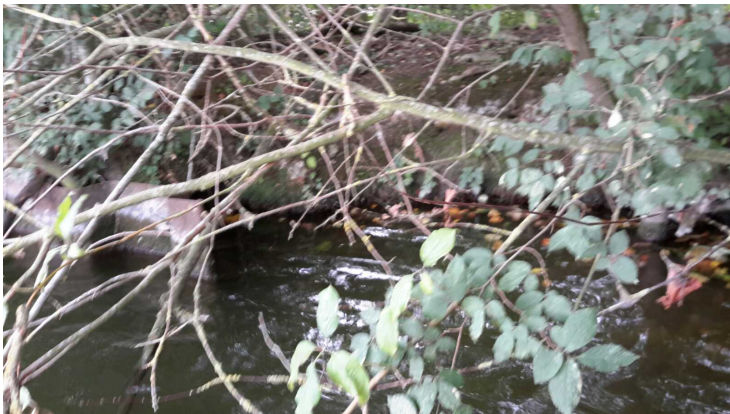
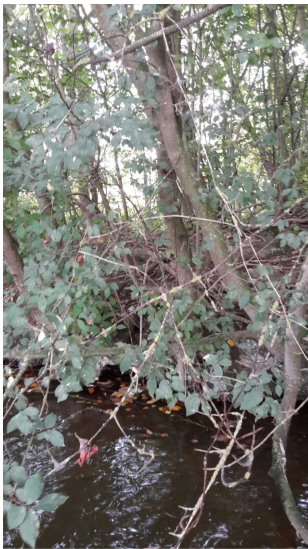
Digues 1	A réparer		
----------	-----------	--	--

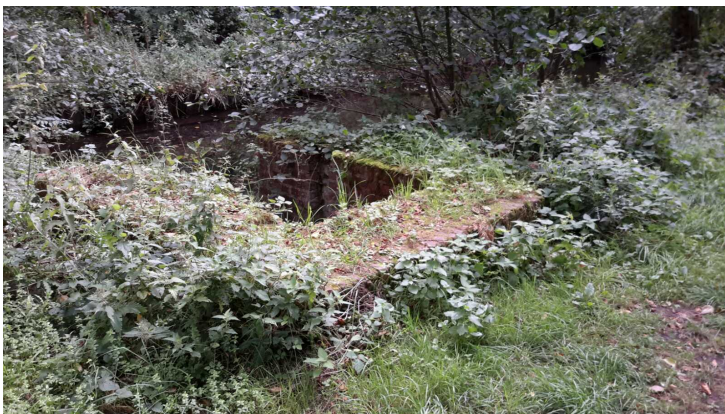
Aqueducs Drains Siphons 0	A réhabiliter		
---------------------------	---------------	--	--
